# Auditul Mobilității Pietonale

## - Parcul Catedralei mitropolitane, Chișinău

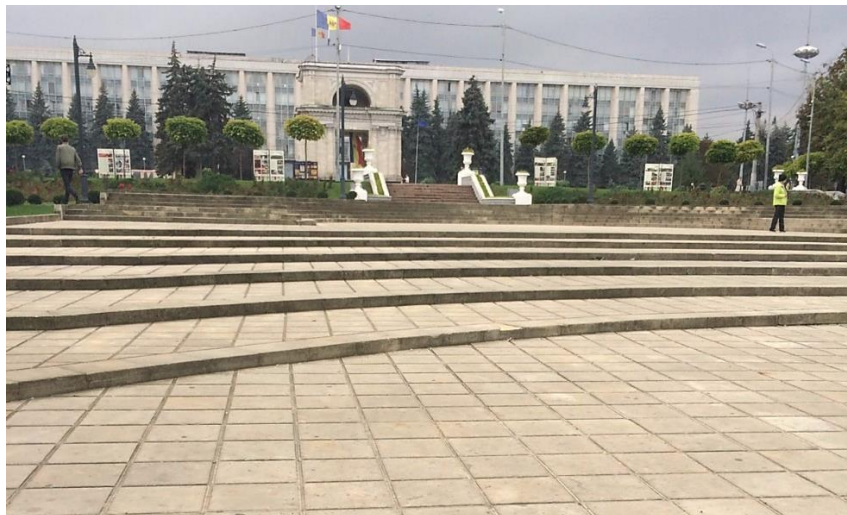
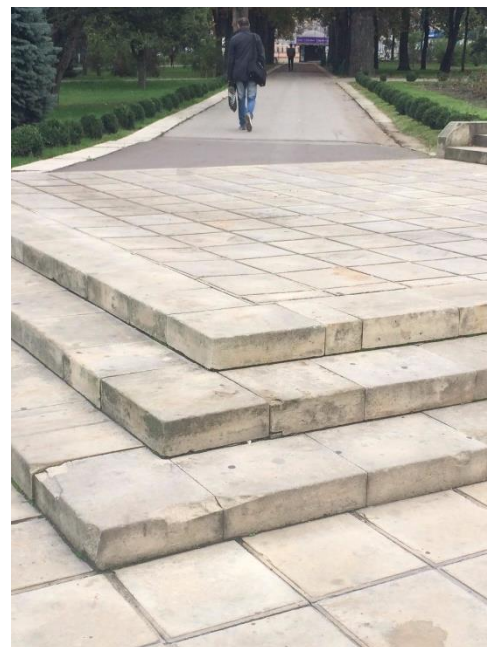
Accesul în parc este limitat pentru părinții cu copii mici și persoane cu dizabilități, utilizatori de scaun rulant, din direcția Arcului de Triumf și CC. "Gemenii" spre scuarul Catedralei, pentru că treptele nu sunt dublate cu rampe de acces. În scuarul Catedralei, în 2018, cu concursul Platformei "Chișinău accesibil pentru toți", scările au fost dublate cu rampe accesibile din partea str. B. Bodoni. În direcția str. Pușkin nu sunt disponibile rampe de acces, fapt ce îngreuează deplasarea părinților cu copii mici, care vizitează frecvent acest loc.

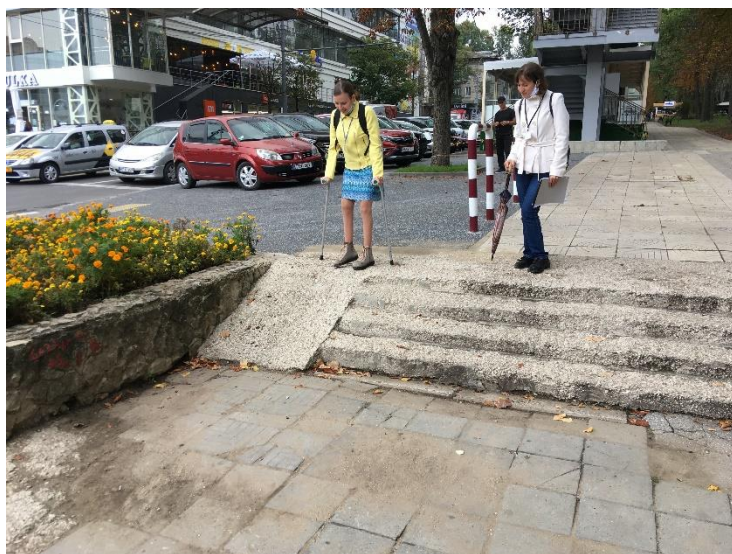
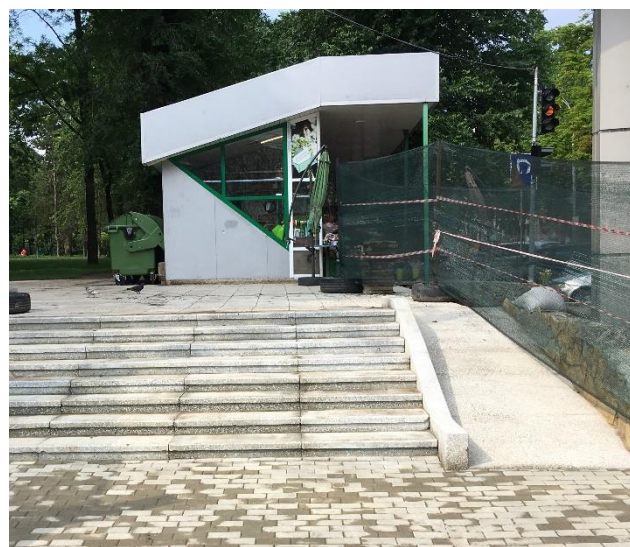
La intrarea în parc din direcția str. B. Bodoni - str. Columna, intrarea din strada pietonală Eugen Doga și cea din str. Pușkin – str. Columna, scările și rampele construite nu corespund normativelor în construcții. Conform CP C.01.02:2018. *Proiectarea clădirilor și construcțiilor cu asigurarea accesibilităților pentru persoane cu dizabilități. Prevederi generale*, unghiul de înclinație a rampelor exterioare nu poate să depășească 8%, rampa trebuie să aibă o suprafață netedă și antiderapantă, să fie dotată cu bare de sprijin și scările să aibă mână curentă.

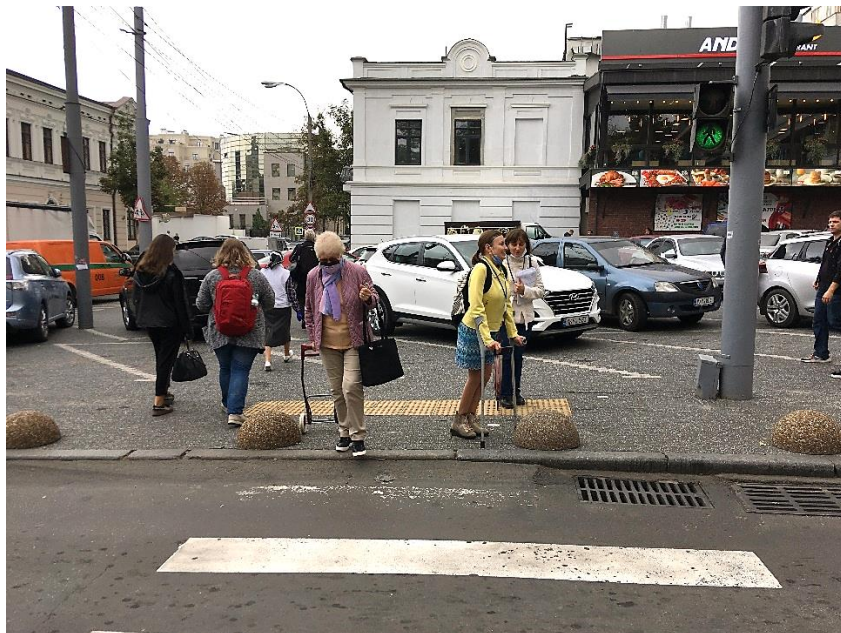
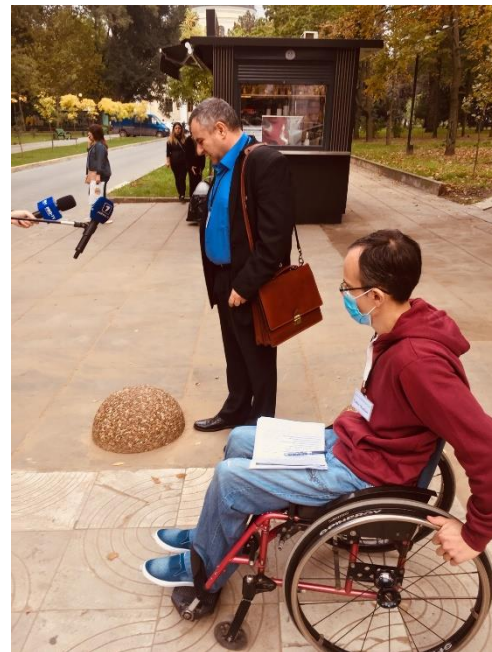
Pe traseele pietonale la intrarea în parc au fost identificate mai multe obstacole. Bolarzii sau semisferele cu înălțimea de 30 cm, au fost instalați pentru a preveni parcare neautorizată a automobilelor. Amplasarea unor obiecte atât de joase direct în căile pietonale contravine p.5.18-5.19 CP C.01.02:2018. *Proiectarea clădirilor și construcțiilor cu asigurarea accesibilităților pentru persoane cu dizabilități. Prevederi generale și par.7.14 din SM ISO 21542:2016 Construcții imobiliare. Accesibilitatea și utilizabilitate a mediului de construcție.* Obstacolele în căile pietonale trebuie eliminate pentru că creează pericol grav de accidentare pentru pietoni, în special pe timp de noapte, mai cu seamă pentru persoanele cu deficiențe de vedere, persoane în etate.

- Înlăturarea semisferelor de beton din căile pietonale, înlocuirea acestora cu bolarzi, ghiveciuri pentru flori etc. (Spații Verzi, Direcția Transport)
- Înlăturarea semisferelor și a altor obstacole din imediata apropiere a stațiilor de transport public (Direcția Transport/Preturile de sector)
- Instalarea indicatoarelor de orientare care ar indica direcția spre obiectivele turistice, străzile adiacente, instituții publice etc. (Spații Verzi. Direcția locativ comunală)

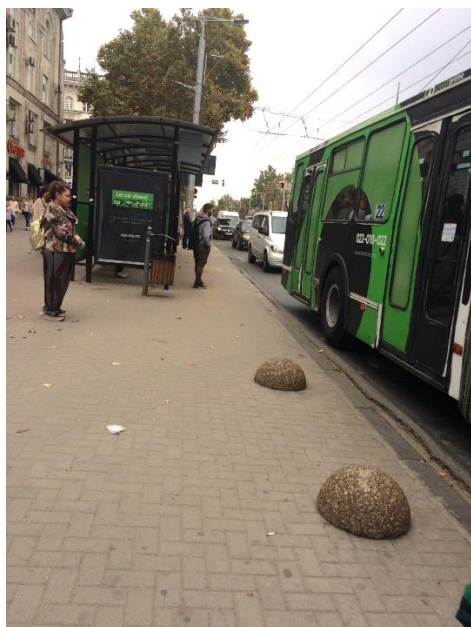
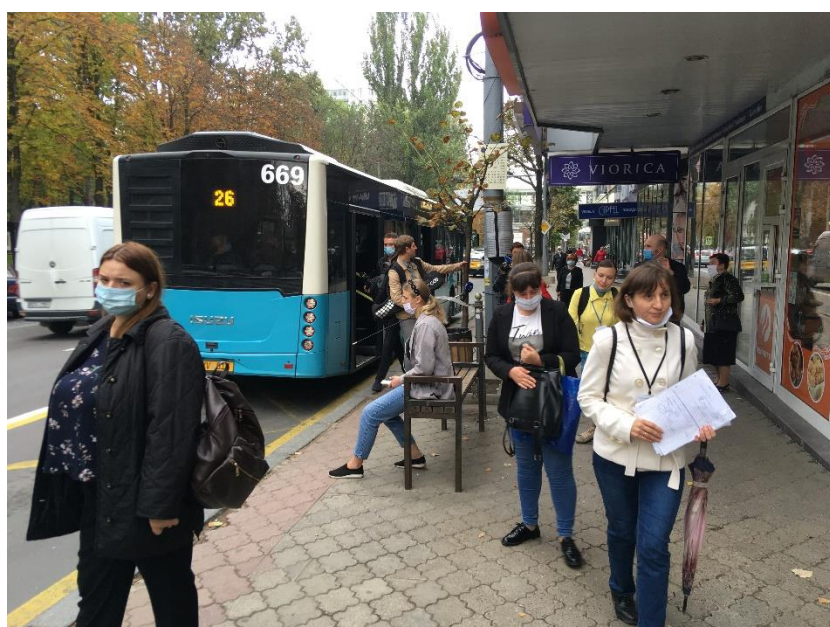
Stațiile de transport public din perimetrul Parcului Catedralei sunt folosite frecvent din cauza unui număr mare de rute de autobuz și troleibuz care fac legătura cu diverse sectoare ale orașului. În cadrul auditului au fost monitorizate stațiile de pe bd. Ștefan cel Mare (McDonalds), str. Pușkin și str. B. Bodoni care sunt folosite pentru a ajunge în Parcul Catedralei. Echipele de evaluare au constatat că aproape toate stațiile de transport public nu sunt pe deplin accesibile. În toate stațiile menționate **spațiul pentru debarcarea** pasagerilor este prea mic, fapt ce face dificilă urcarea/coborârea din mijlocul de transport public în special dacă este necesară deschiderea rampei mobile. Au fost observate **obstacole care îngreșesc** circulația pasagerilor. În stația de pe bd. Ștefan cel Mare (McDonalds) sunt amplasate semisfere de beton. La stația de pe str. Pușkin sunt amplasate bănci la distanța de un metru de carosabil.

- Repararea porțiunilor de trotuar deteriorate (Spații Verzi)
- Extinderea spațiului de debarcare a pasagerilor din stațiile de transport public, eventual prin strămutarea stației (Direcția Transport)
- Amenajarea grupurilor sanitare publice mobile accesibile (Spații Verzi/ Direcția locativ comunală)
- Amenajarea rampelor accesibile, care să dubleze scările la intrările din str. Columna și cele din interiorul parcului. (Spații Verzi/Preturile de sector)
- Instalarea semafoarelor cu semnal sonor la toate intersecțiile din perimetrul parcului (Direcția Transport)

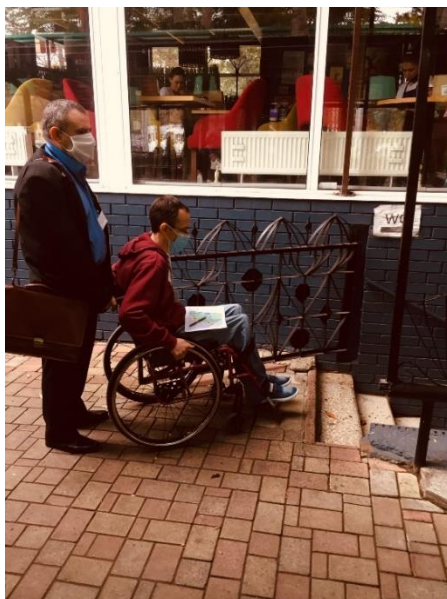
În regiunea monitorizată am constatat că grupul sanitar deschis pentru public, situat la intersecția bd. Ștefan cel Mare – str. B. Bodoni, nu este accesibil. Grupul sanitar este amplasat în subsolul clădirii și din cauza scărilor de la intrare nu poate fi utilizat de persoane cu dizabilități în scaun rulant, sau alte grupuri cu mobilitate redusă. Alte WC-uri publice lipsesc în zona monitorizată.

- Amenajarea unui grup sanitar public accesibil (Spații Verzi. Direcția locativ comunală)
- Renovarea integrală a trotuarului pe căile pietonale din Parc (Spații Verzi/Preturile de sector)

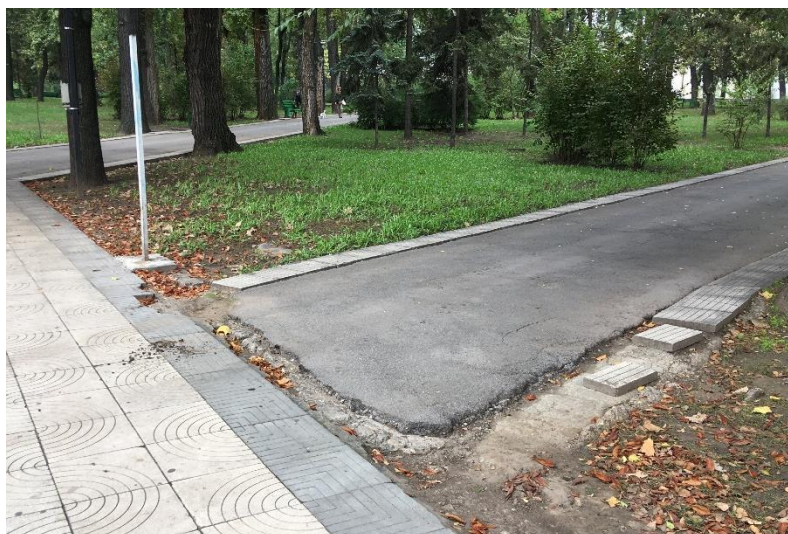
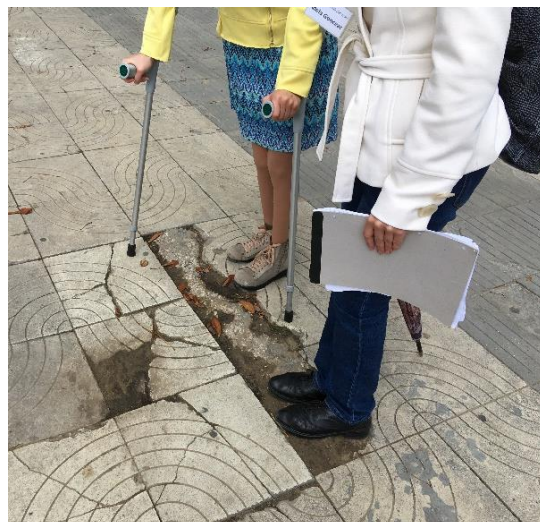
Pe anumite porțiuni căile pietonale din parc sunt deteriorate, au gropi și denivelări. Din această cauză ele sunt inaccesibile pentru utilizatorii de scaun rulant, părinții cu copii mici și de asemenea creează pericol de accidentare pentru persoane cu deficiențe de vedere, persoane în etate etc.
