## **RAPORT DE EVALUARE A CONDIȚIILOR DE ACCESIBILITATE FIZICĂ ÎN CADRUL COLEGIULUI DE CONSTRUCȚII**

Str. Gh. Asachi 71, Chișinău MD-2028.

**Autor: Gheorghe Staver**

**Chișinău 2022**

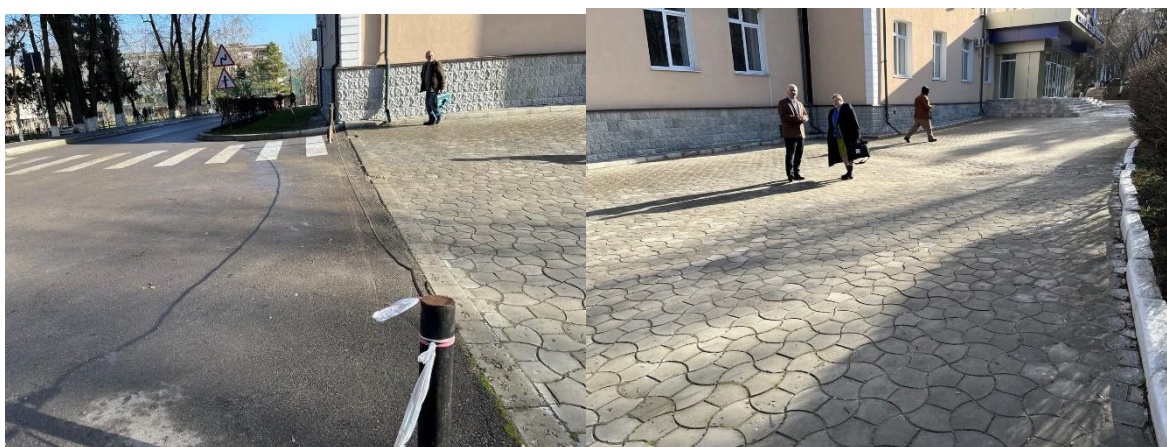
De la cel mai apropiat drum public accesul persoanelor utilizatoare de scaun cu roțile este accesibil, drumul este de asfalt de bună calitate și pavaj . Accesul liber a persoanelor cu dizabilități utilizatoare de scaun rulant, premergătoare și alt echipament ajutător cât și a mamelor cu copii în cărucior este garantat.

Căile de acces sunt accesibile atât pentru persoanele cu dizabilități de vedere cât și pentru cele utilizatoare de scaun rulant, premergătoare și alt echipament ajutător.

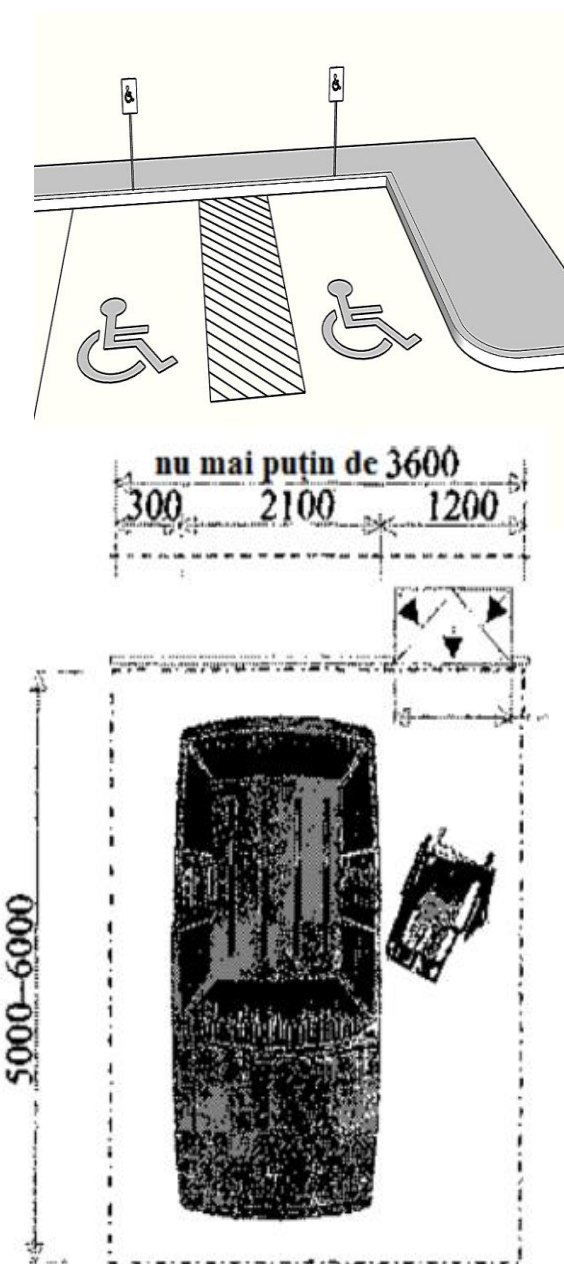
În curtea colegiului nu sunt amenajate locuri de parcare însă este loc îndeajuns pe teritoriul colegiului în cadrul cărui e posibil de amenajat locuri de parcare pentru angajați cât și pentru persoanele cu dizabilități.

Spațiul existent în curtea clădirii permite amenajarea cel puțin a 2 locuri de parcare rezervat pentru parcare a autovehiculelor persoanelor cu dizabilități.

Se recomandă Colegiului de Construcție din Chișinău să întreprindă măsuri de amenajare a cel puțin 2 locuri de parcare pentru autovehiculele persoanelor cu dizabilități.

Amenajarea locului de parcare se recomandă a fi realizată în conformitate cu următoarele cerințe:

✓ Reconfigurarea parcajului astfel ca să existe 2% sau minim 2 locuri de parcare pentru persoanele cu dizabilități, marcate corespunzător

✓ Marcarea locului cu indicator și marcaj rutier conform

✓ Marcarea dimensiunii locului de parcare până la 3,5 x 5 m pentru a permite

urcarea/coborârea utilizatorilor de scaun rulant.

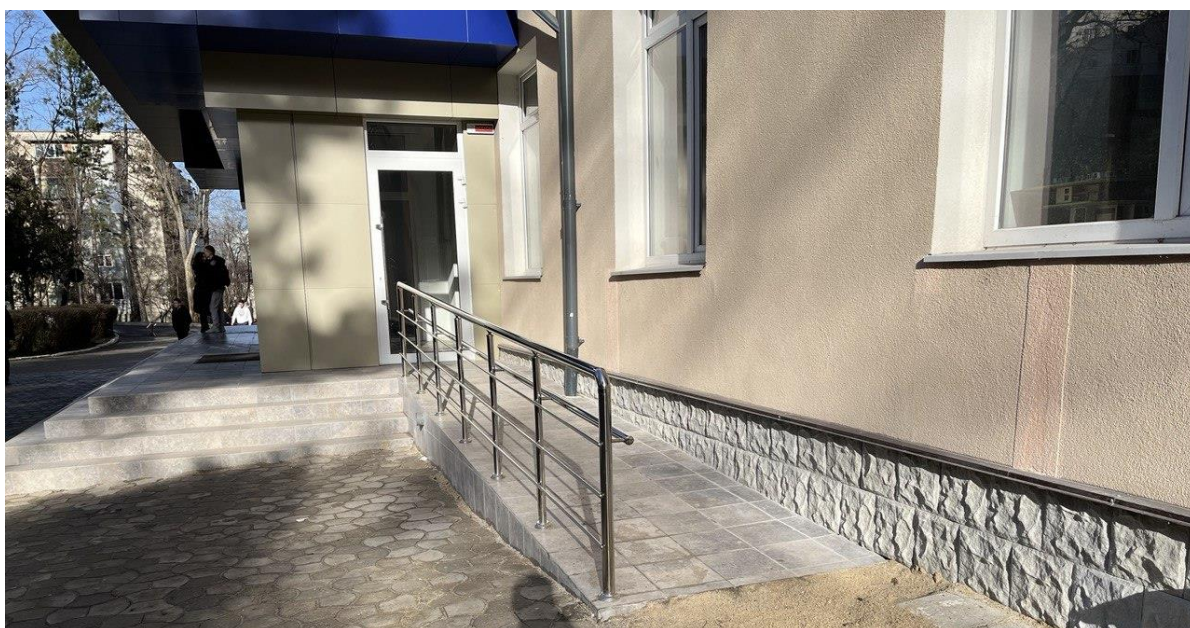
În fața ușii de la a intrare în clădire este situată o platformă ce asigură manevrele persoanelor în scaun cu roțile. Platforma este de 4 trepte a câte 20 cm ne semnalizate cu culoare contrastantă și bandă abrazivă. Rampa este construită în partea dreaptă a platformei ea având mărimile de 80 cm înălțime și 6 m lungime, formând un unghi de 13%. Rampa dispune de bară de suport pe parte dreaptă a rampei (mână curent) în 2 nivele la o înălțime de 0,7 și 0,9 m de la suprafața rampei.

Intrarea în clădire este accesibilă și permite accesul liber a persoanelor cu dizabilități utilizatoare de scaun rulant, premergătoare și alt echipament ajutător inclusiv a părinților cu copii în cărucior spre ușa de la intrare.

Lipsa marcajului în culoare contrastantă reprezintă un risc pentru accidentarea persoanei cu dizabilitate de vedere.

Se recomandă să se întreprindă măsuri care ar permite evitarea riscului de traumatizare a persoanelor cu dizabilități prin utilizarea rampei sau a treptelor pentru accesul în interiorul clădirii și anume:

- ✓ Pentru asigurarea accesibilității vizuale se recomandă prima și ultima treaptă să fie marcată în culoare contrastantă (galben);

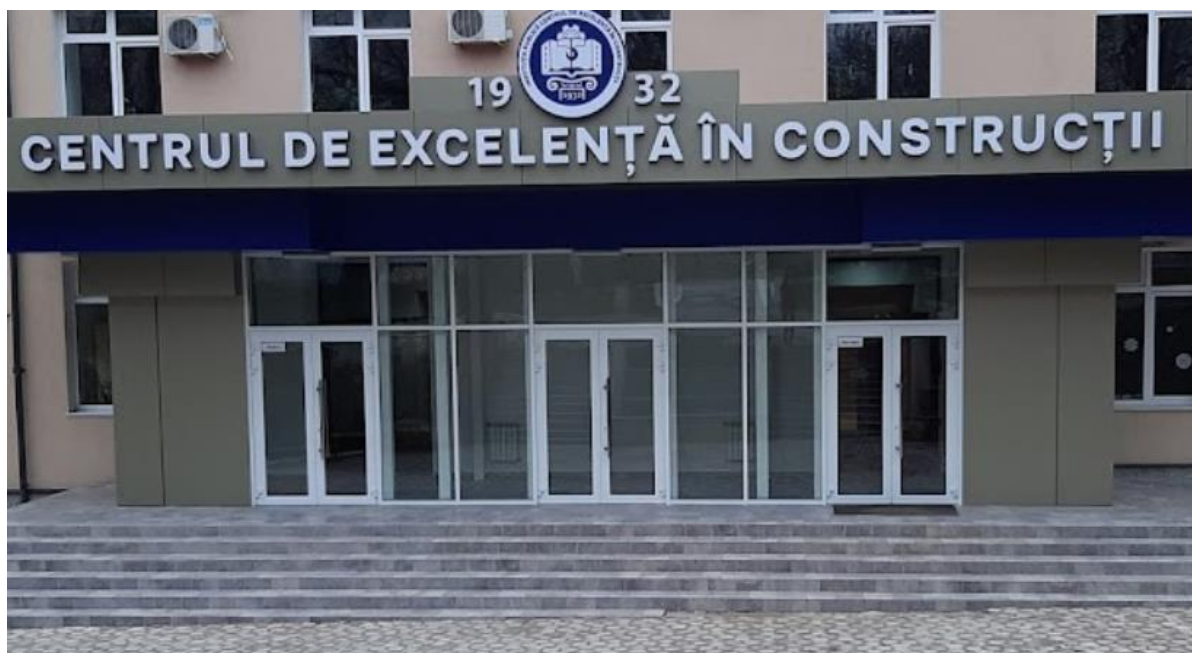
Ușa instalată la intrare în clădire este din aluminiu de 2 părți . Ce pot fi deschise, fiecare parte a ușii are 73 cm. Nu sunt utilizate culori contrastante și marcaje tactile care fac ca ușile de la intrare să fie ușor de identificat.. Ușa are prag de 2 cm . În fața ușii există spațiu îndestulat pentru manevrarea scaunului rulant. Deschiderea ușii este lejeră și implică o forță de operare redusă. La intrarea în clădire nu sunt turnichete sau bariere, care împiedică accesul persoanelor cu dizabilități.

Intrarea în clădire este parțial accesibilă pentru persoane cu dizabilități utilizatoare de scaun rulant, premergătoare și alt echipament ajutător. Însă lipsa elementelor care asigură accesibilitatea vizuală pentru persoane cu dizabilitate de vedere prezintă un potențial risc de accidentare a acestor persoane.

Se recomandă să se întreprindă măsuri pentru asigurarea accesibilității vizuale la intrarea în clădire în special aplicarea benzilor în culori contrastante și marcaje tactile pentru a facilita identificarea ușilor de la intrare și eliminarea pragului.

Eliminarea pragului de la ușa principală de la intrarea în clădire.

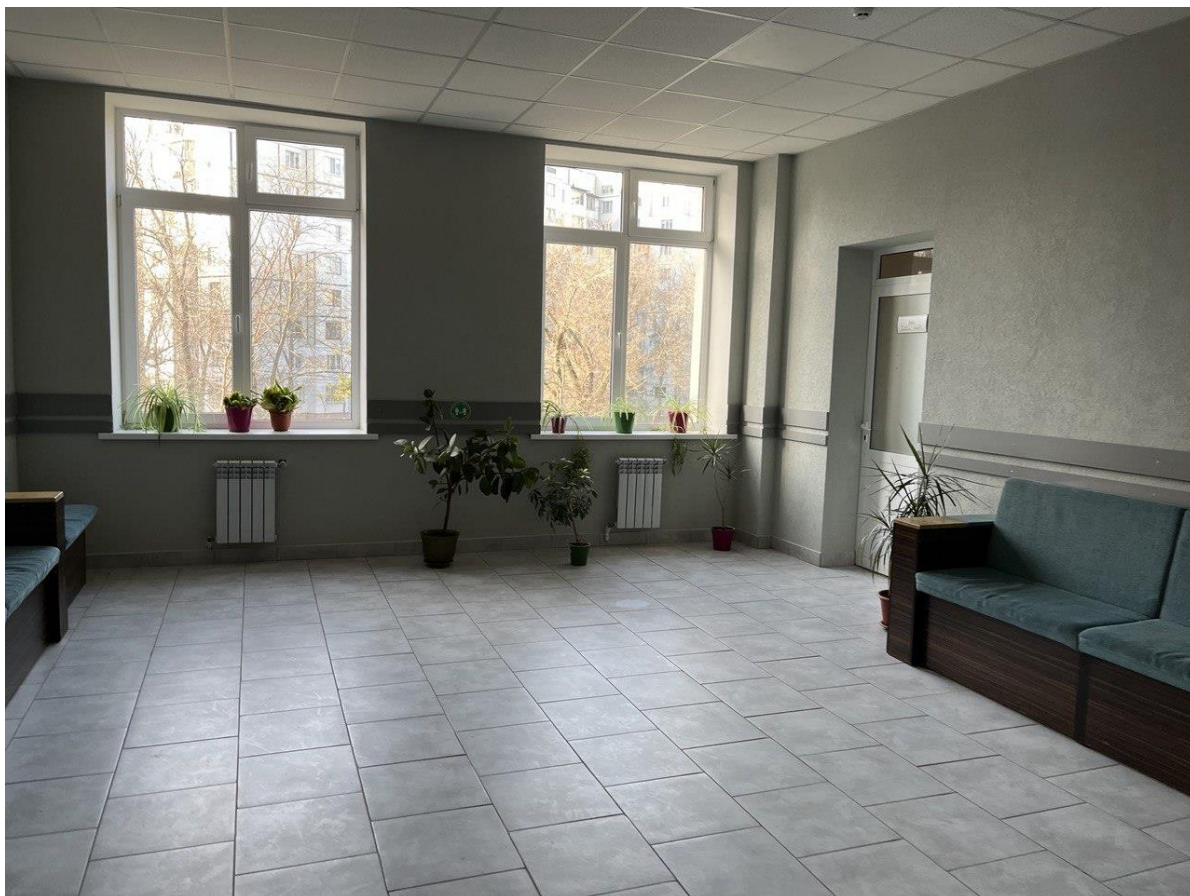
Holurile și coridoarele sunt largi. Careva praguri, trepte, piloni, mobilier în calea de circulație orizontală nu sunt. Pardoseala are un finisaj plan însă nu are acoperire antiderapantă.

Holurile și coridoarele din interiorul clădirii au o iluminare suficientă atât naturală cât și artificială. În interiorul clădirii sunt folosite culori contrastante însă nu sunt aplicate marcaje tactile pentru a facilita orientarea în interiorul clădiri.

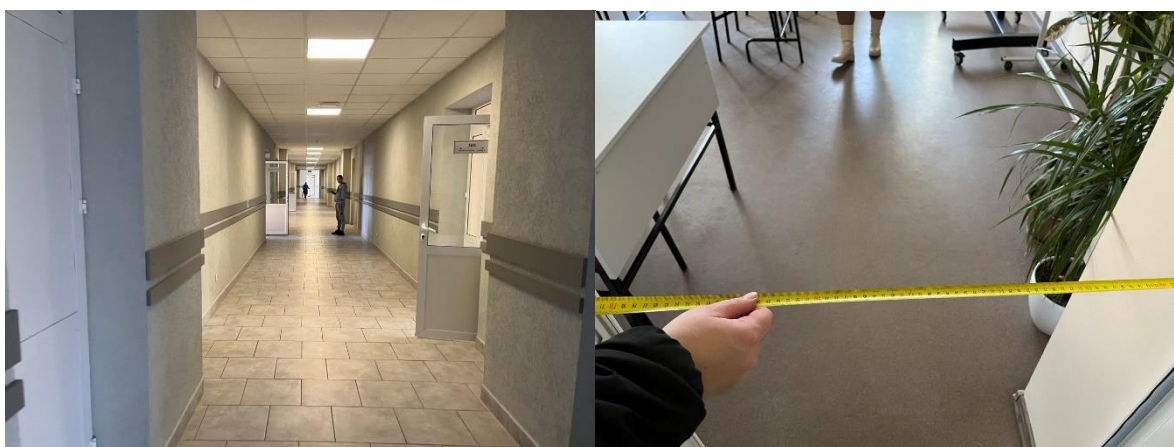
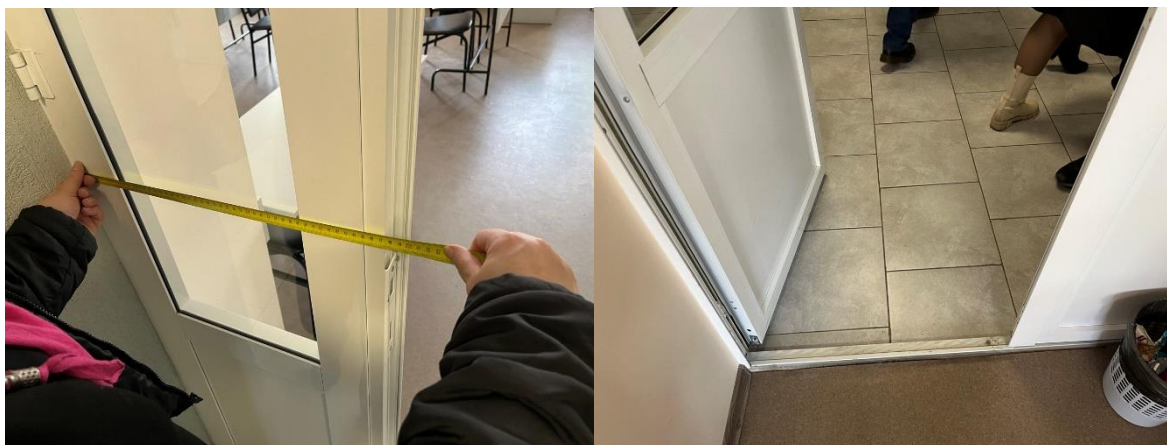
Ușile ce fac acces la cabinetele de studiu sunt de culoare albă nu dispun de benzi de culoare contrastantă. Ușile sunt duble adu dimensiunile de 70cm partea principală, 45 cm partea suplimentară au praguri de 2 cm.

Toate spațiile primului etaj din interiorul clădirii, destinate publicului, sunt accesibile persoanelor utilizatoare de scaun rulant, premergătoare și alt echipament ajutător. În ceea ce privește asigurarea accesibilității vizuale pentru persoane cu dizabilitate de vedere aceasta nu este asigurată. Nu este amplasat marcaj contrastant pe uși pentru a le evidenția. Lipsește marcajul tactil pentru identificare ușilor din interiorul clădirii.

- ✓ Pe suprafața ușilor din interiorul oficiului în vederea asigurării contrastului vizual aplicarea marcajelor în culoare contrastantă. Marcajele urmează să fie aplicate la o înălțime de 1,2-1,6 m de la pardoseală.

- ✓ Aplicarea pe suprafața pardoselii a marcajului tactil în scopul asigurării identificării ușilor de către persoanele cu dizabilitate de vedere.

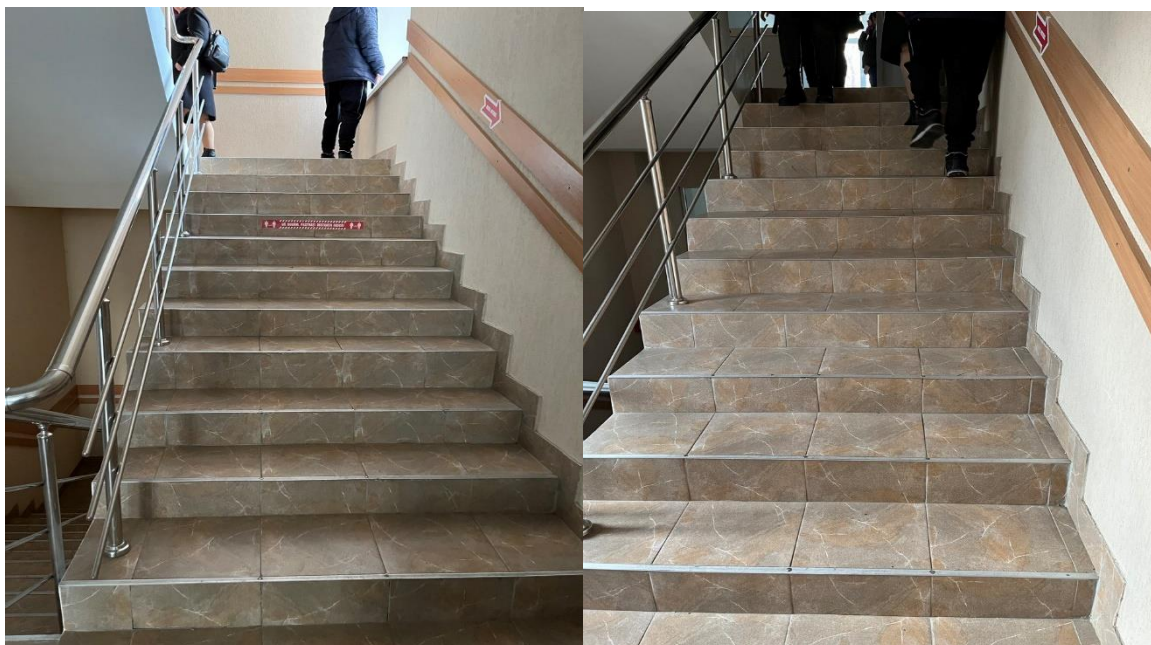
Accesul la etajele superioare este asigurat prin intermediul scărilor. Acest lucru face inaccesibile etajele superioare a instituției.

Prima și ultima treaptă a fiecărei secții a scărilor nu este marcată în culoare contrastantă.

Etajele superioare sunt inaccesibile persoanelor utilizatoare de scaun rulant, premergătoare și alt echipament ajutător cât și persoanelor cu dizabilitate de vedere.

Se recomandă Școlii Profesionale Nr.7 în scopul asigurării contrastului vizual să fie marcată prima și ultima treaptă a fiecărei secii a scării din interiorul clădirii în culoare contrastantă.

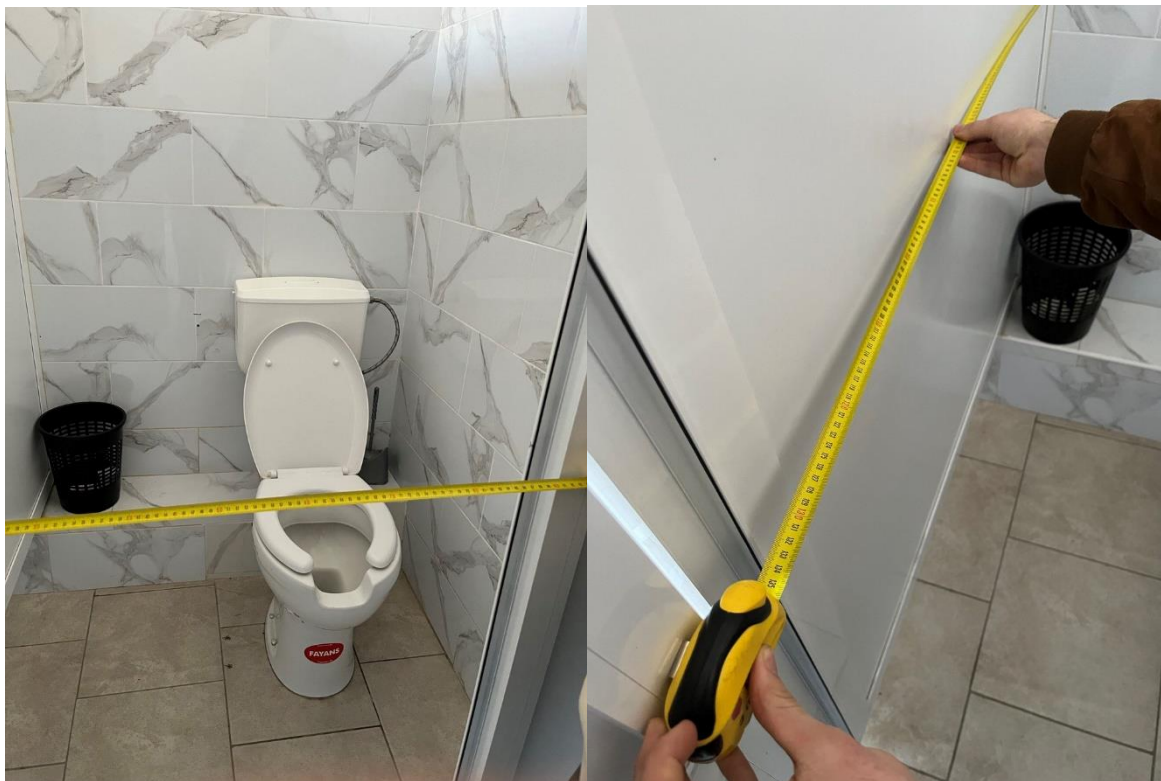
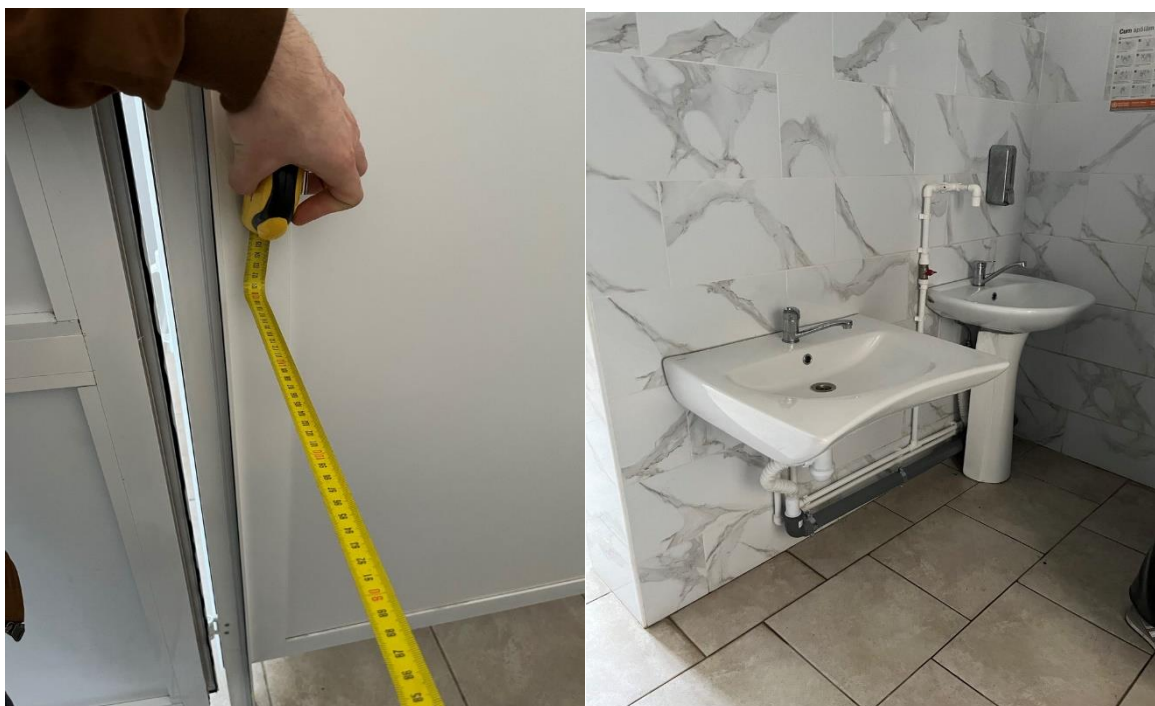
Colegiul de Construcții din Chișinău are la primul etaj de 1 grup sanitar pentru femei ce are o cabină lărgită ce ar fi rezervată pentru persoanele utilizatoare de scaun rulant. Însă accesul bărbăților este limitat încât veceul pentru bărbăți este amplasat la etajul 2 ce poate fi accesat doar parcurgând treptele . Lățimea ușii e de 90 cm pragul e de 2 cm.

Deschiderea ușii de la grupul sanitar necesită o forță de operarea redusă. Nu sunt utilizate culori contrastante și marcaje tactile in interiorul grupului sanitar. Podeaua în interiorul grupului sanitar nu este antiderapantă. Interiorul grupului sanitar este

suficient iluminat. Lipsesc elemente care ar asigura accesibilitatea vizuală în interiorul grupului sanitar. Ușa de la cabina de wc e de 90 cm, mărimea cabinei este de 120cm pe 130cm. Bare de suport nu sun instalate. Astfel grupul sanitar este inaccesibil pentru persoanele utilizatoare de scaun rulant.

Grupul sanitar nu e accesibil, nu poate fi folosit de către persoane cu dizabilități utilizatoare de scaun rulant. În ceea ce privește folosirea grupurilor sanitare de utilizatorii de premergătoare și alt echipament ajutător cum ar fi cârje bastoane, din motivul că suprafața pardoselii nu este antiderapantă aceasta reprezintă un potențial risc de accidentare a acestor persoane.

Grupurile sanitare necesită a fi amenajate sub aspectul asigurării accesibilității vizuale.

Administrației se recomandă întreprinderea următoarelor măsuri în ceea ce privește asigurarea accesibilității vizuale pentru persoane cu dizabilitate de vedere:

- ✓ În interiorul grupurilor sanitare este necesar de a aplica elemente care ar asigura contrastul vizual dintre obiectele existente ce sunt amplasate în acest spațiu.
- ✓ În scopul asigurării riscurilor de alunecare accidentare a persoanei pe suprafața pardoselii se recomandă a fi aplicate plăci de poliuretan sau cauciuc în culoare contrastantă în raport cu restul suprafeței.
- ✓ În cabina de WC pe perete la o înălțime de 90 cm de la suprafața pardoselii este necesar să fie instalat un buton de alarmă pentru solicitarea ajutorului în caz de accidentare, care să fie conectat cu secretariatul sau biroul persoanei de suport .
- ✓ Asigurarea unei cabine de wc accesibile pentru persoane utilizatoare de scaun rulant.( Montarea barelor de suport)
