## **RAPORT DE EVALUARE A CONDIȚIILOR DE ACCESIBILITATE FIZICĂ ÎN CADRUL DIRECȚIEI GENERALE PENTRU OCUPAREA FORȚEI DE MUNCĂ MUN. CHIȘINĂU ȘI A SPAȚIULUI PUBLIC AFERENT SITUAT ÎN PREAJMA ACESTEI INSTITUȚII PUBLICE**

șos. Hîncești 53, Chișinău MD-2028

**AO Centrul pentru Drepturile Persoanelor cu Dizabilități**

**Chișinău 2022**

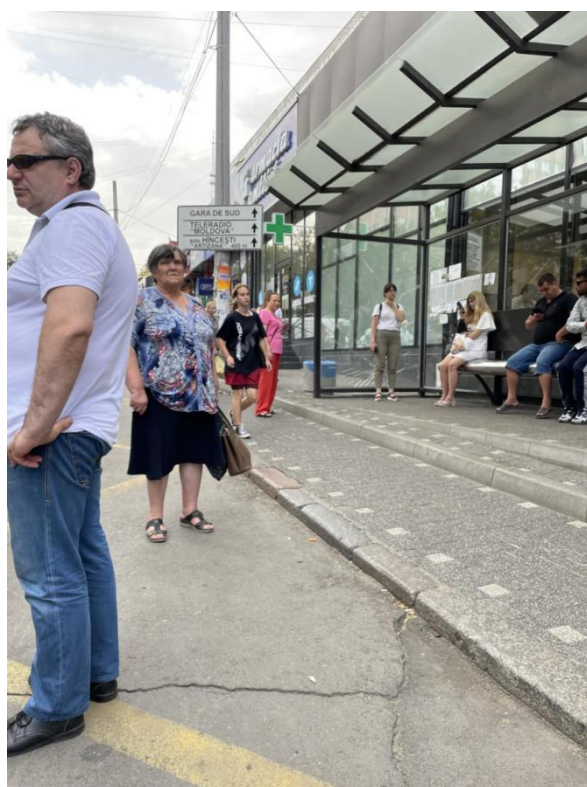
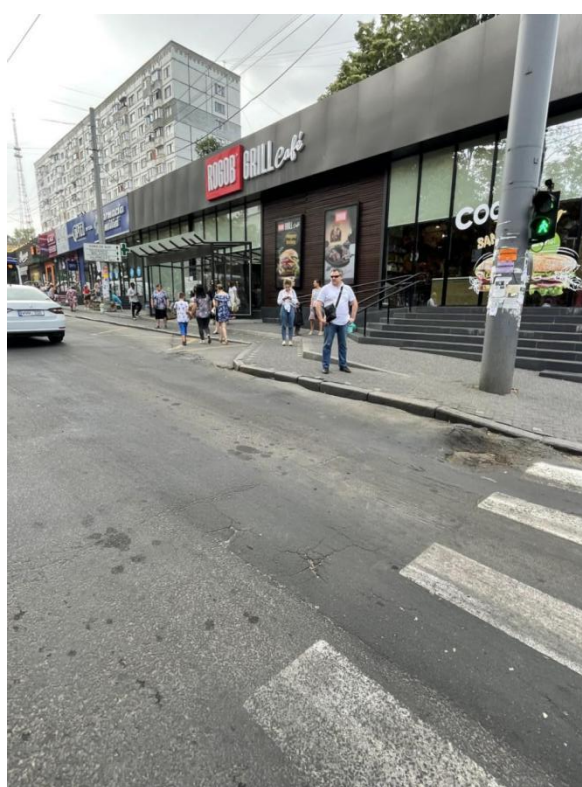
Direcția Generală pentru Ocuparea Forței de Muncă din mun. Chișinău (DGOFM) se află la etajul 3 a clădirii situată în perimetrul străzilor: strada Dokuceaev, șoseaua Hîncești și strada Academiei. Vizavi de clădire, pe șoseaua Hîncești este amenajată stația de așteptare a transportului public. Trotuarul din preajma stației de așteptare a transportului public, are o lățime de 1 m și este recent renovat. Pe toată lungimea zonei de îmbarcare în transportul public nu este aplicat pavaj tactil de avertizare în culori contrastante. Zona de îmbarcare în transportul public și pavilionul stației este îngrădită de 2 trepte.

Stația de așteptare a transportului public situată pe șoseaua Hîncești din preajma clădirii în care își desfășoară activitatea DGOFM este inaccesibilă atât pentru persoane cu dizabilități utilizatoare de scaun rulant cât și pentru persoane cu dizabilitate de vedere (nevăzători).

Se recomandă DGOFM înaintarea unei cereri către Direcția Generală Transport Public și Căi de Comunicații prin care să se solicite reamenajarea stației de așteptare a transportului public în măsura în care aceasta să corespundă standardelor de accesibilitate și anume:

- ✓ aplicarea pavajului tactil de avertizare în culoare contrastantă pe toată lungimea de îmbarcare în transportul public.
- ✓ lărgirea trotuarului situat în preajma stației de așteptare de la 1 m la cel puțin 1,5 m;
- ✓ eliminarea treptelor pentru asigurarea accesului persoanelor cu dizabilități utilizatoare de scaun rulant spre pavilionul de așteptare a transportului public .

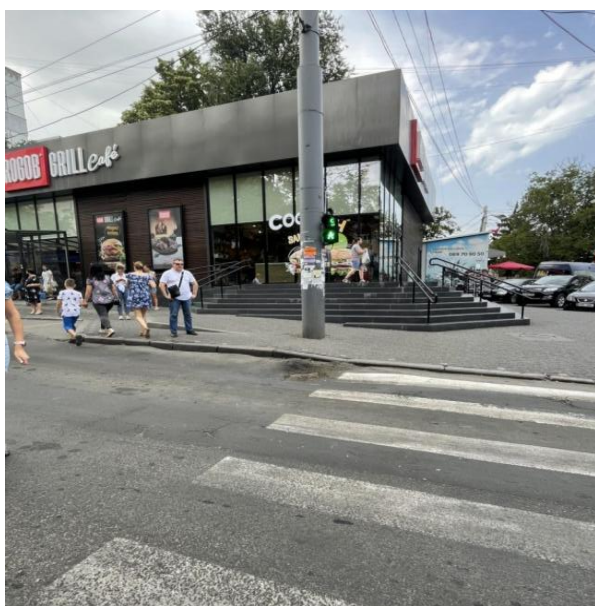
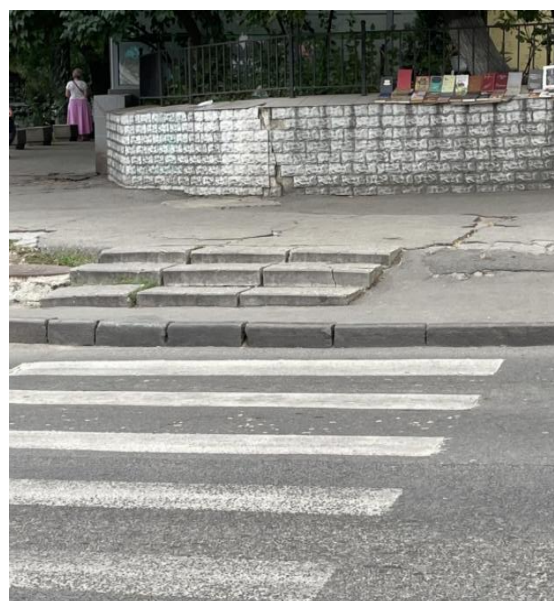
*Trecerea de pietoni de pe șoseaua Hîncești cu strada Dokuceaev*

Accesul liber a persoanelor cu dizabilități utilizatoare de scaun rulant, premergătoare și alt echipament ajutător la trecherile pentru pietoni de la aceste intersecții nu este asigurat. Accesul este îngrădit de borduri înalte, trepte, denivelări și gropi, inclusiv de piloni care sunt instalați la ieșire pe trotuar de pe carosabil.

Trecerile pentru pietoni de la ambele intersecții (șos. Hîncești cu str. Dokuceaev, șos. Hîncești cu str. Academiei) sunt inaccesibile și prezintă un risc sporit de accidentare și traumatizare a persoanelor cu dizabilități de vedere (nevăzători), a persoanelor cu dizabilități utilizatoare de scaun rulant, premergătoare și alt echipament ajutător.

- ✓ Renovarea trotuarului situat în preajma clădirii;
- ✓ Eliminarea tuturor bordurilor și a treptelor de la ambele intersecții în care sunt amenajate trecerile de pietoni;
- ✓ Reamplasarea trecerii pentru pietoni cu cel puțin 1,5 m mai sus pe șoseaua Hîncești de la intersecția str. Dokucaev cu șos. Hîncești;
- ✓ Extinderea termenului rezervat pentru arderea culorii verde a semaforului de la 23 secunde cel puțin la 33 secunde.

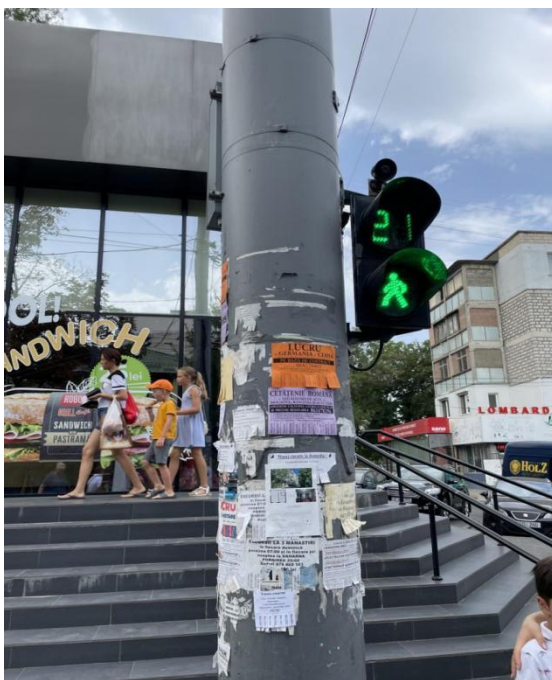
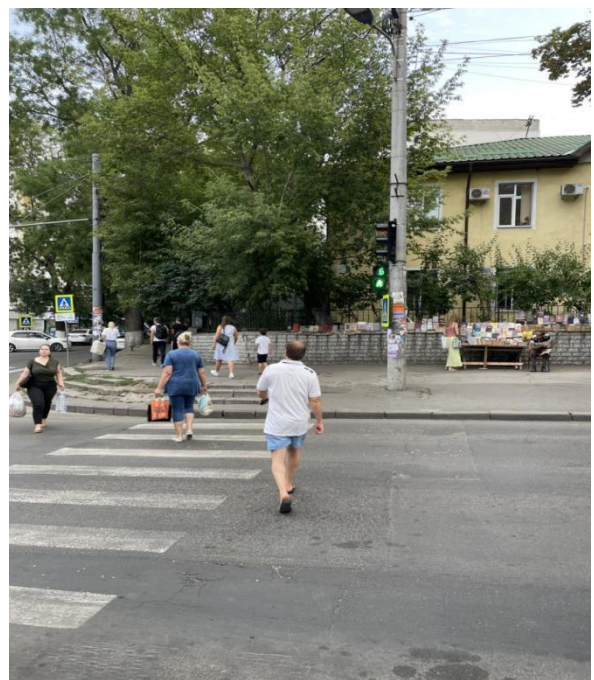
Doar trecerea pentru pietoni de la intersecția șos. Hîncești cu str. Dokuceaev dispune de semafoare dotate cu sistem de semnalizare sonoră inclusiv voce. Culoarea verde a semaforului care permite traversarea pietonilor a șos. Hîncești are un termen de ardere foarte scurt doar 23 secunde.

Timpul de ardere a culorii verde a semaforului (23 secunde) este insuficient pentru traversarea în siguranță a șoselei Hîncești de către persoanele cu dizabilități inclusiv a părinților cu copii în cărucior.

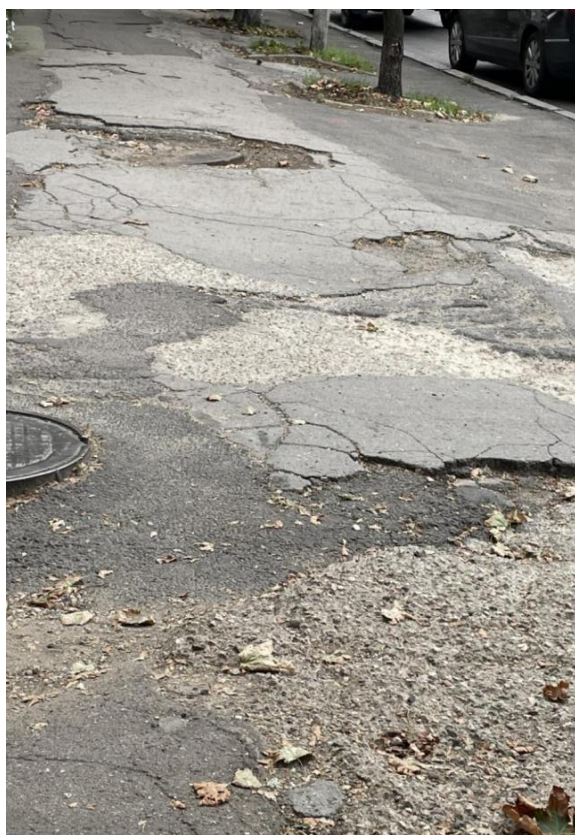
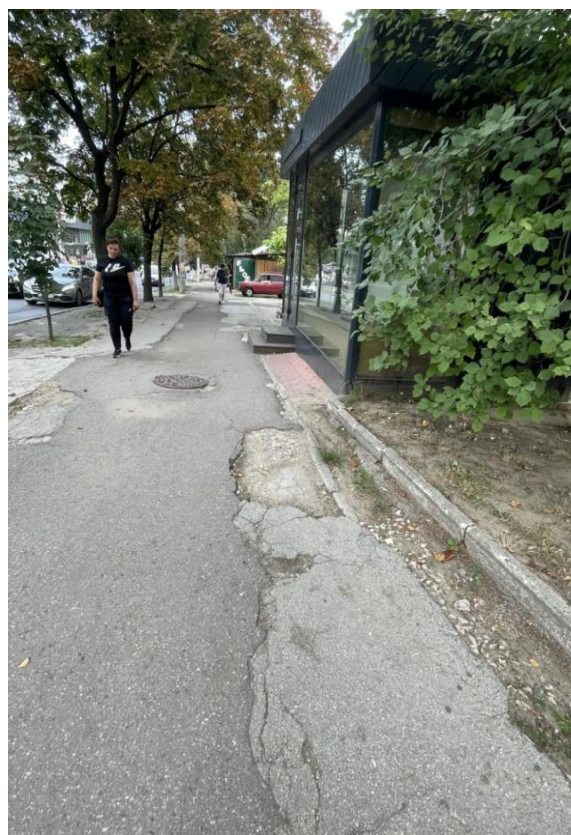
Trotuarul situat în preajma clădirii în care își desfășoară activitatea DGOFM are o lățime de 3 m, este acoperit cu asfalt deteriorat alocuri are denivelări și gropi.

Trotuarul situat în preajma clădirii în care își desfășoară activitatea DGOFM este parțial accesibil atât pentru persoanele cu dizabilitate de vedere (nevăzători), cât și pentru persoane cu dizabilități utilizatoare de scaun rulant, premergătoare și alt echipament ajutător.

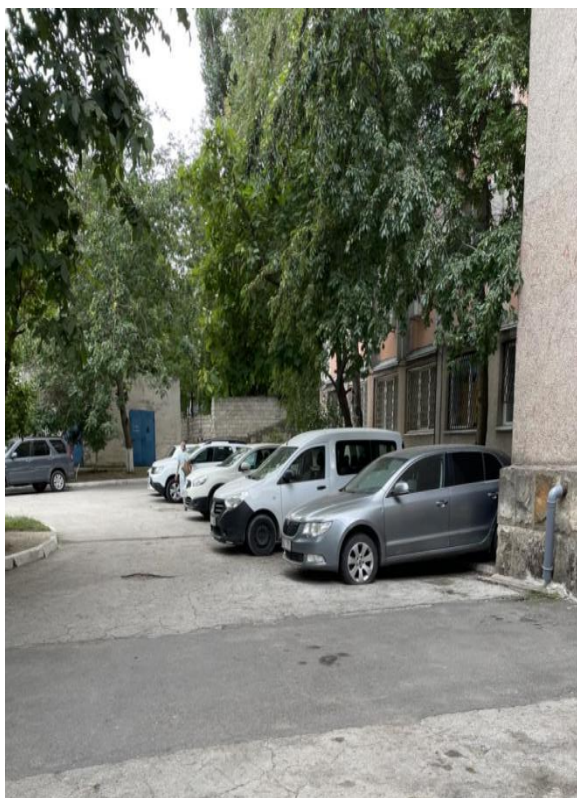
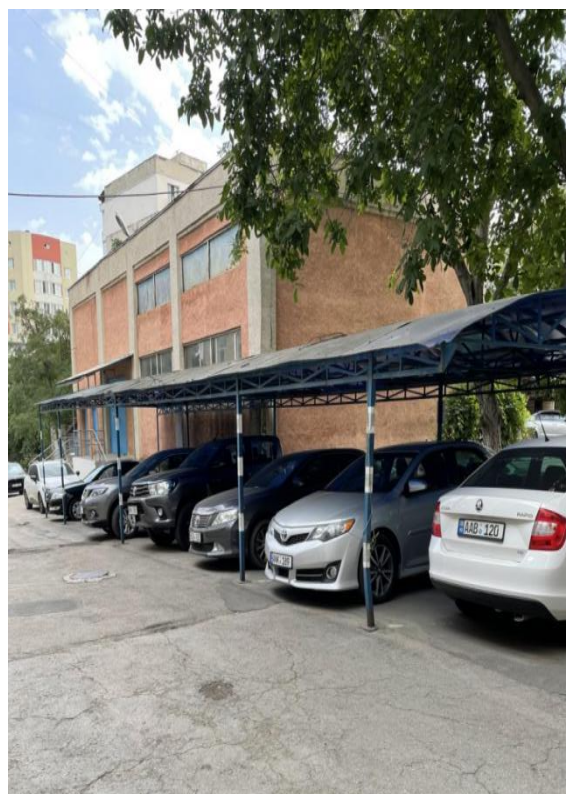
În curtea situată în spatele clădirii sunt amenajate locuri de parcare. În cadrul acestei parări nu sunt rezervate locuri de parcare special amenajate pentru parcare autovehiculelor persoanelor cu dizabilități.

Spațiul existent în curtea clădirii permite amenajarea cel puțin a 2 locuri de parcare rezervat pentru parcare a autovehiculelor persoanelor cu dizabilități.

Se recomandă DGOFM în colaborare cu administratorul clădirii să întreprindă măsuri de amenajare a cel puțin 2 loc de parcare pentru parcare a autovehiculelor persoanelor cu dizabilități.

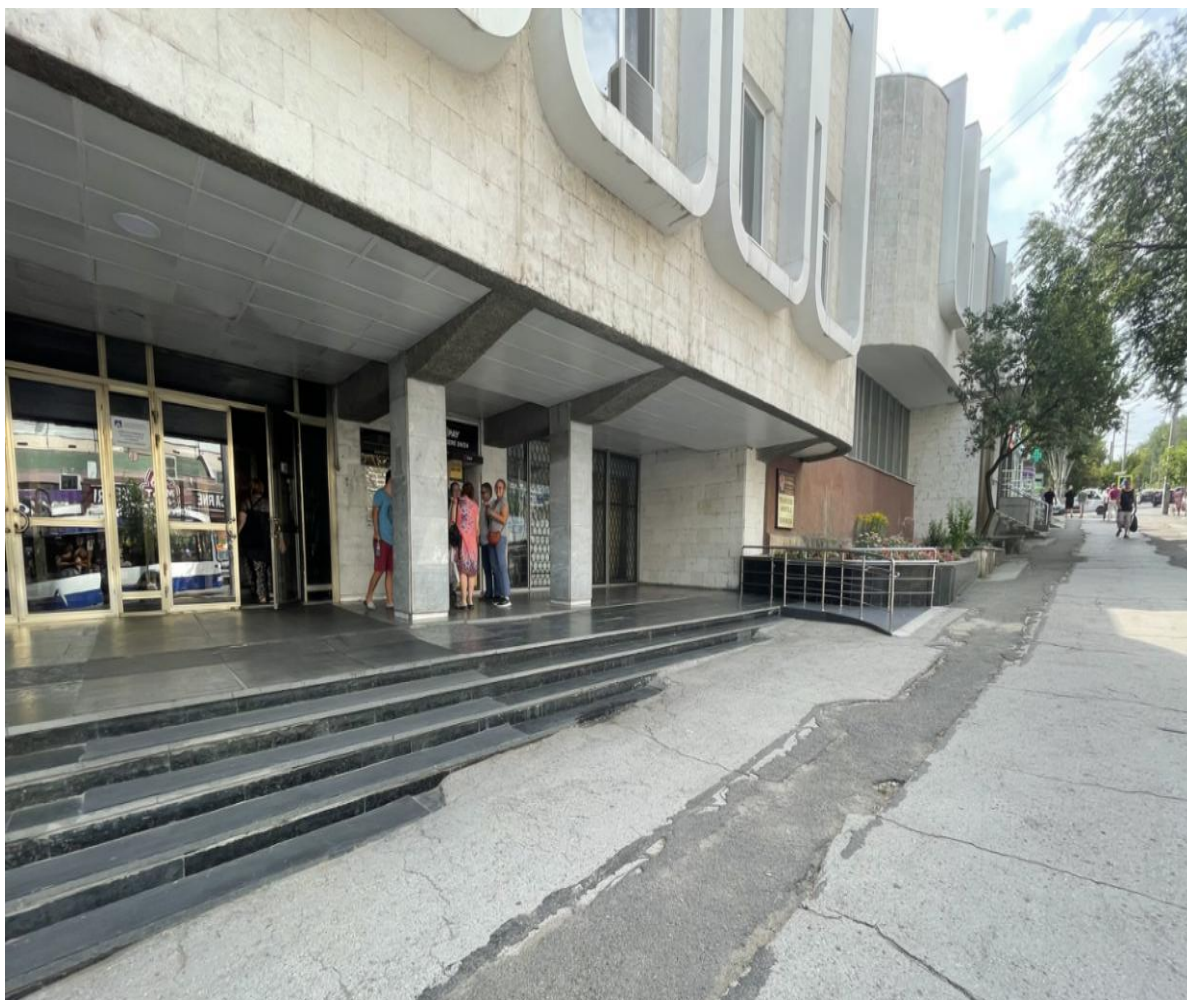
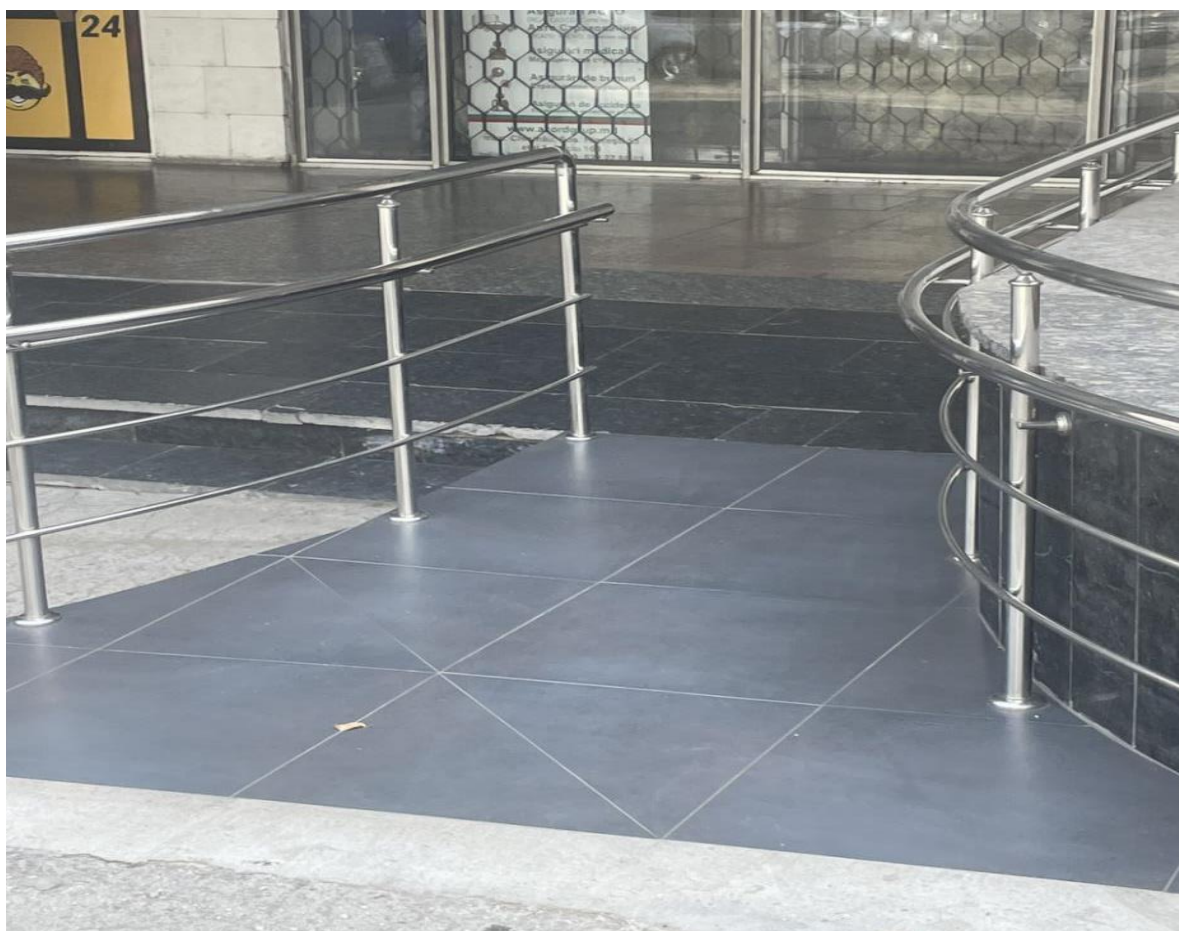
În fața ușii de la a intrare în clădire este situată o platformă cu mai multe trepte. Prima și ultima treaptă a platformei nu este marcată în culoare contrastantă. Pe partea dreaptă a platformei este creată o rampă accesibilă, pe ambele părți a rampei sunt instalate bare de suport (mână curent) în 2 nivele la o înălțime de 0,7 și 0,9 m de la suprafața rampei.

Suprafața rampei, a treptelor și a platformei sunt acoperite cu plăci alunecoase de marmoră de culoare neagră. Suprafața platformei din fața ușii de la intrare are o dimensiune de circa 3 m pe 8 m ceea ce permite manevrarea cu scaun rulant în fața ușii.

Rampa instalată la ușa de la intrare în clădire este accesibilă și permite accesul liber a persoanelor cu dizabilități utilizatoare de scaun rulant, premergătoare și alt echipament ajutător inclusiv a părinților cu copii în cărucior spre ușa de la intrare. Însă din considerentul că suprafața rampei și a treptelor din fața clădirii este alunecoasă aceasta reprezintă un risc sporit de accidentare a persoanei pe timp de ploaie sau zăpadă.

Lipsa marcajului în culoare contrastantă a primei și a ultimei trepte reprezintă un risc pentru accidentarea persoanei cu dizabilitate de vedere.

Pe suprafața pilonilor instalați pe platforma de la intrarea în clădire nu sunt aplicate benzi în culoare contrastantă pentru a asigura accesibilitatea vizuală.

Se recomandă DGOFM în colaborare cu administratorul clădirii să întreprindă măsuri care ar permite evitarea riscului de traumatizare a persoanelor cu dizabilități prin utilizarea rampei sau a treptelor pentru accesul în interiorul clădirii și anume:

- ✓ Pe suprafața rampei și a treptelor se recomandă a fi aplicate benzi de cauciuc aplicarea cărora nu va permite alunecarea persoanei;
- ✓ Pentru asigurarea accesibilității vizuale se recomandă prima și ultima treaptă să fie marcată în culoare contrastantă (galben);
- ✓ Pe suprafața pilonilor instalați pe platforma de la intrare în clădire se recomandă aplicarea benzilor în culoare contrastantă (galben), la o înălțime de 1,2-1,6 m de la suprafața platformei.

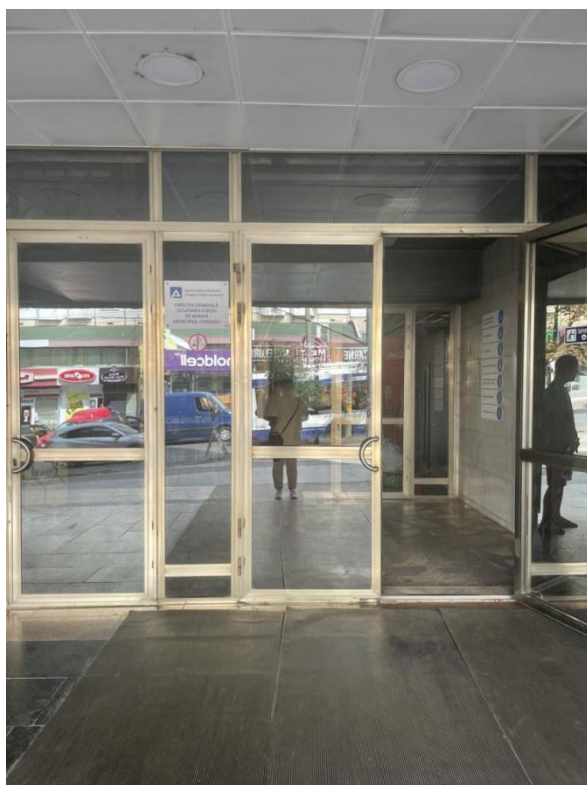
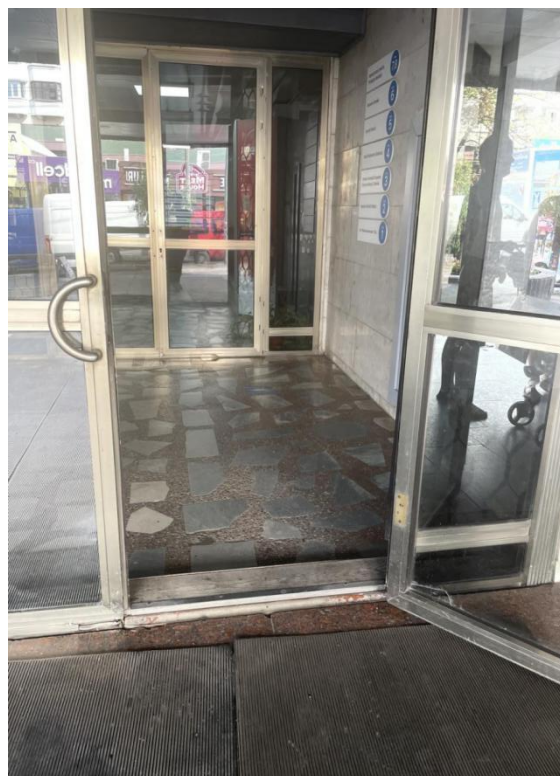
Ușa instalată la intrare în clădire este din sticlă transparentă având ramă din aluminiu. Care poate fi deschisă atât spre dreapta cât și spre stânga, fiecare parte a ușii are 87 cm. Nu sunt utilizate culori contrastante și marcaje tactile care fac ca ușile de la intrare să fie ușor de identificat. În special pe suprafața sticlei de la ușă nu sunt aplicate benzi în culoare contrastantă pentru asigurarea accesibilității vizuale. Ușa dispune de prag 4 cm. În fața ușii există spațiu suficient pentru manevrarea scaunului rulant. Deschiderea ușii este lejeră și implică o forță de operare redusă. La intrarea în clădire lipsesc turnichete sau bariere, care împiedică accesul persoanelor cu dizabilități. Pe toată suprafața platformei din fața ușii de la intrare în clădire în scopul evitării riscului de alunecare a persoanei este aplicată mochetă din cauciuc.

Intrarea în clădire este accesibilă pentru persoane cu dizabilități utilizatoare de scaun rulant, premergătoare și alt echipament ajutător. Însă lipsa elementelor care asigură accesibilitatea vizuală pentru persoane cu dizabilitate de vedere prezintă un potențial risc de accidentare a acestor persoane.

Se recomandă DGOFM în colaborare cu administratorul clădirii să întreprindă măsuri pentru asigurarea accesibilității vizuale la intrarea în clădire în special aplicarea benzilor în culori contrastante și marcaje tactile pentru a facilita identificarea ușilor de la intrare.

Eliminarea pragului de la ușa principală de la intrarea în clădire.

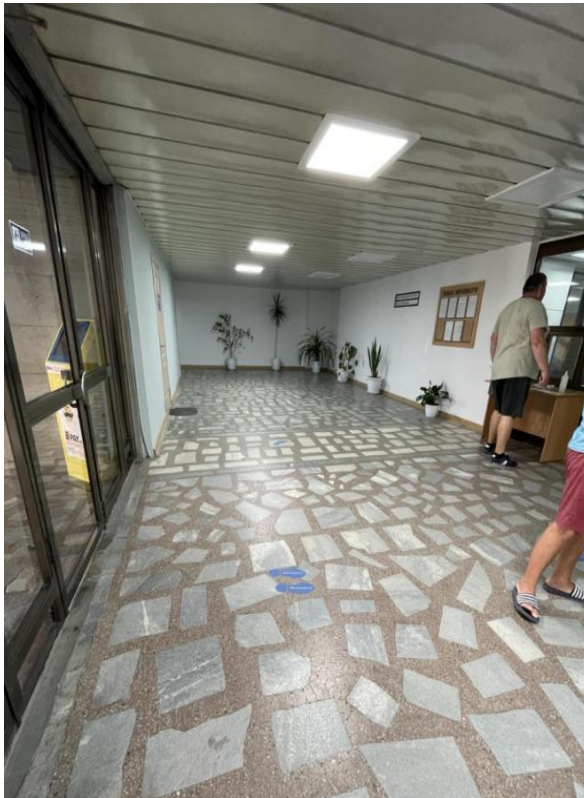
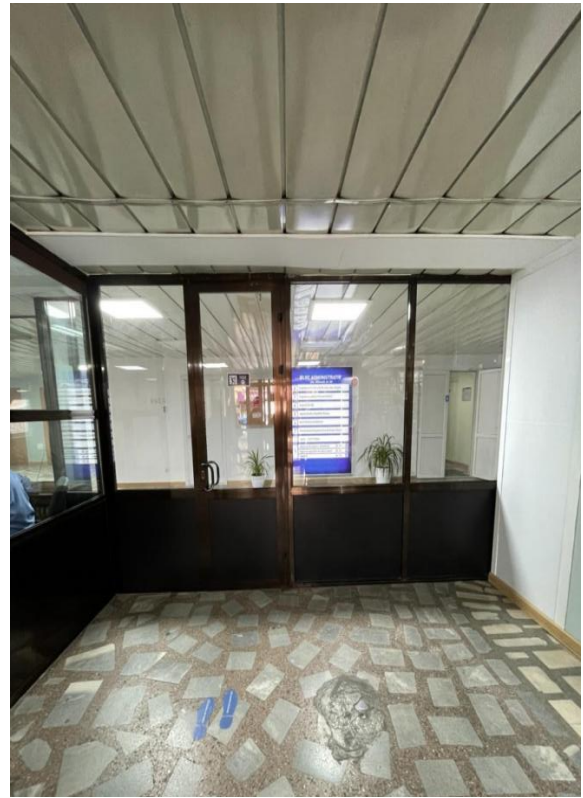
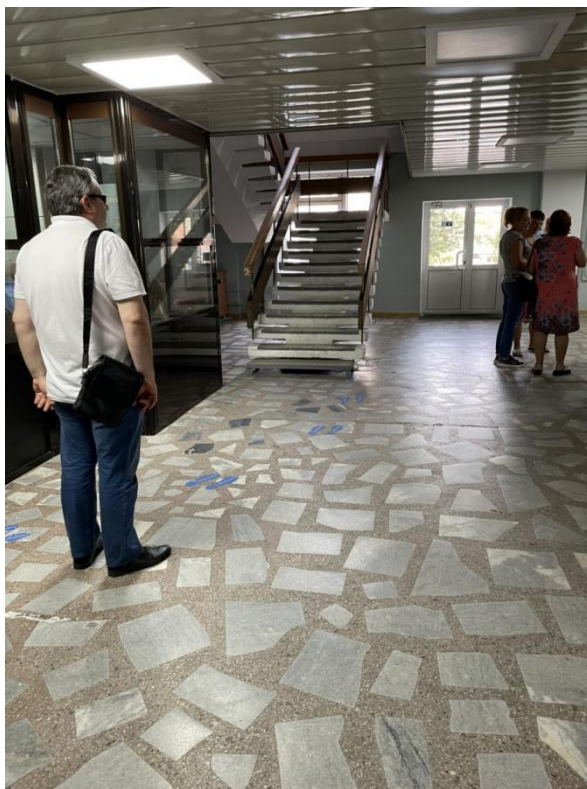
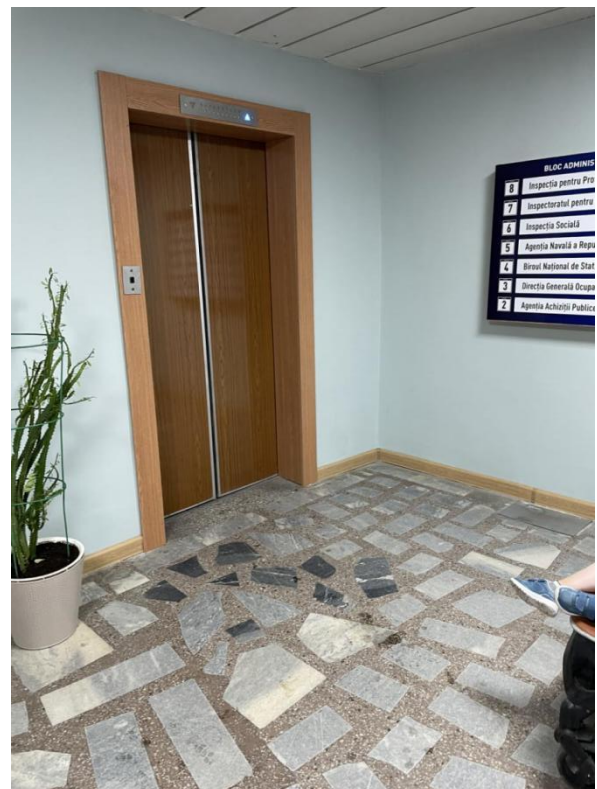
Holurile și coridoarele sunt largi. Careva praguri, trepte, piloni, mobilier în calea de circulație orizontală nu sunt. Pardoseala are un finisaj plan însă nu are acoperire antiderapantă.

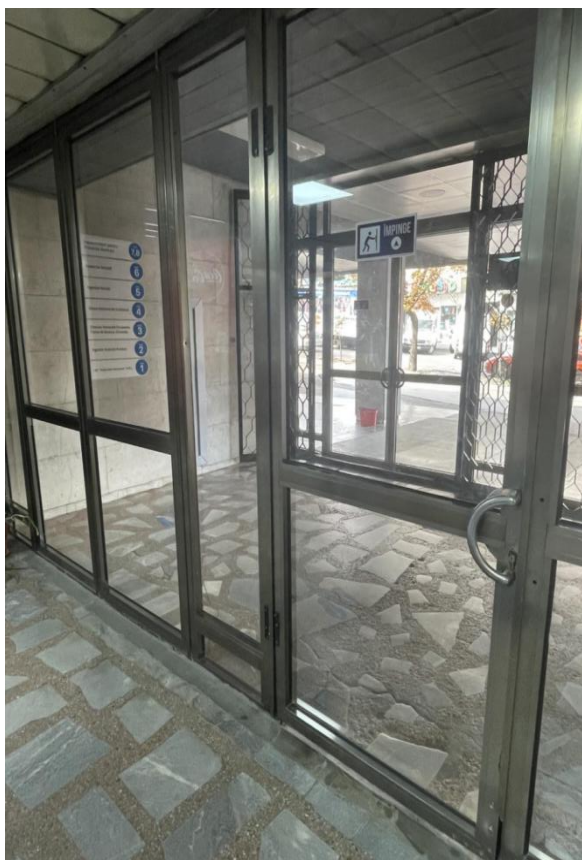
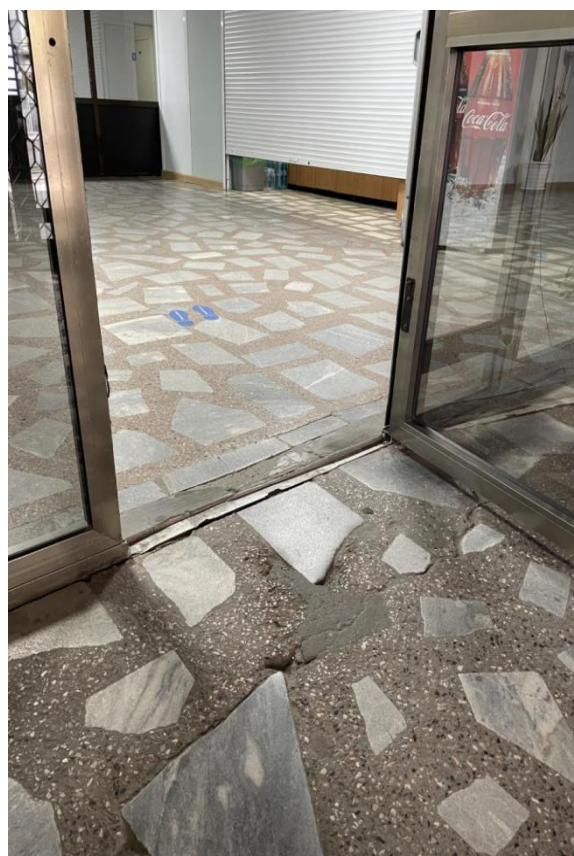
La intrare în clădire holul secundar de holul principal la etajul 1 a clădirii este separat de o ușă de sticlă transparentă, având o ramă de aluminiu. Ușa poate fi deschisă atât spre dreapta cât și spre stânga. Fiecare parte a ușii are o lățime de 87 cm. Pe partea stângă a ușii, pe suprafața de sticlă, este aplicat un panou informativ de culoare albastră cu mențiunea "Împinge". Pragul acestei uși este eliminat.

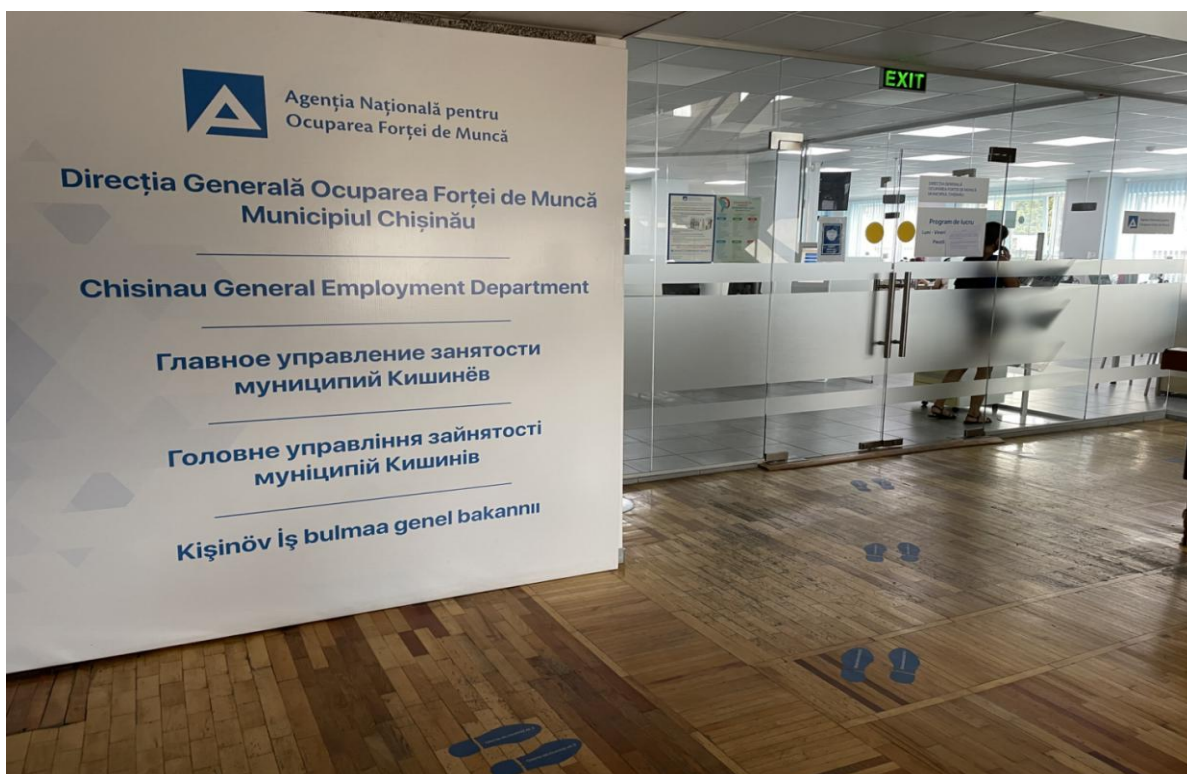
Holurile și coridoarele din interiorul clădirii au o iluminare suficientă atât naturală cât și artificială. În interiorul clădirii sunt folosite culori contrastante însă nu sunt aplicate marcaje tactile pentru a facilita orientarea în interiorul clădirii.

- ✓ Aplicarea pe suprafața pardoselii a marcajului tactil în scopul asigurării identificării ușilor de către persoanele cu dizabilitate de vedere.

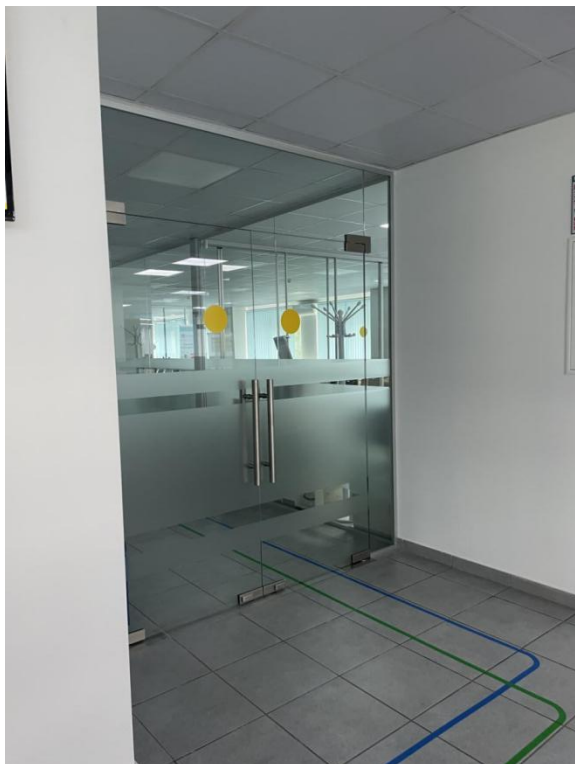
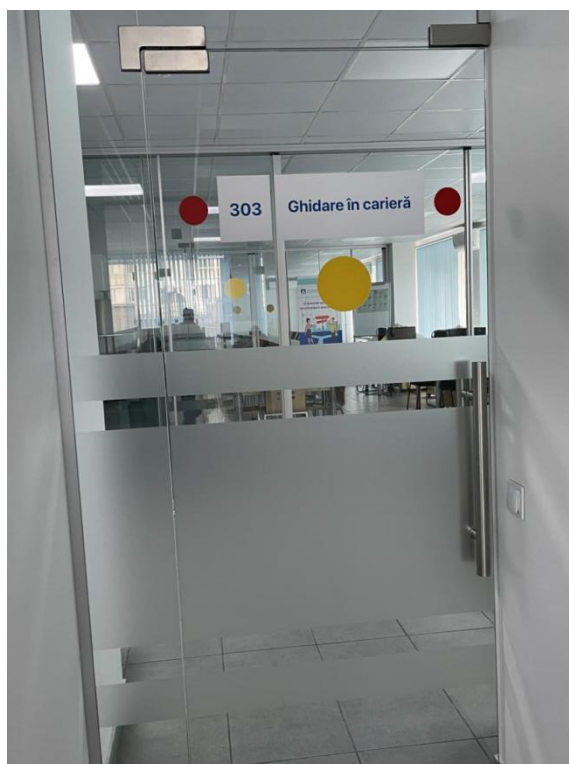
La etajul 3 a clădirii în cadrul căruia este situat oficiul DGOFM holul secundar de holul principal care se află în gestiunea DGOFM este separat de o ușă din sticlă, transparentă. Dimensiunea de deschidere a ușii este de 90 cm. Ușa nu are prag. Este de menționat că toate ușile din interiorul oficiului DGOFM au o dimensiune corespunzătoare și nu au praguri.

Pe suprafața ușii, la o înălțime de 1,2-1,6 m, sunt aplicate marcaje pentru asigurarea contrastului vizual. În fața fiecărei uși, inclusiv în fața ascensorului de la fiecare etaj există suficient spațiu pentru manevra scaunului rulant 1,5 m și mai mult.

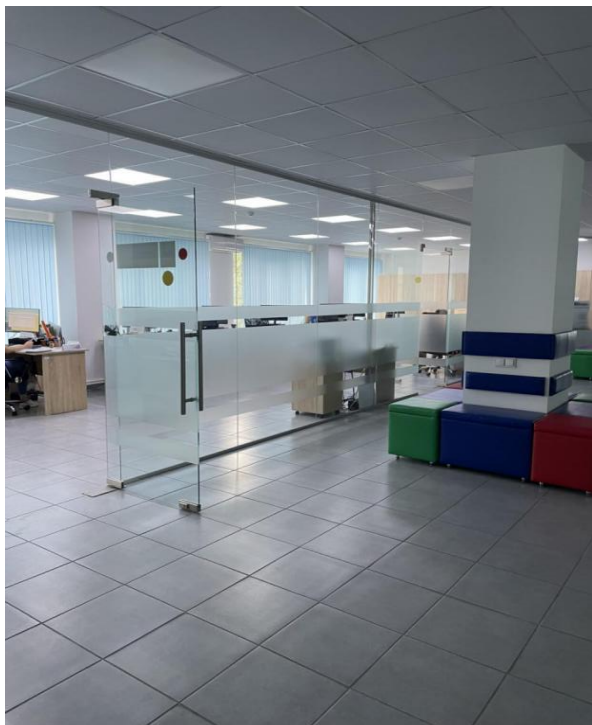
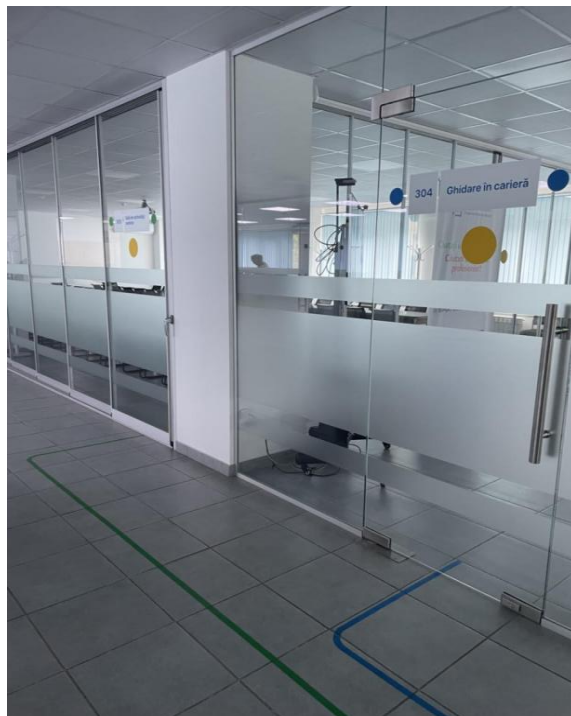
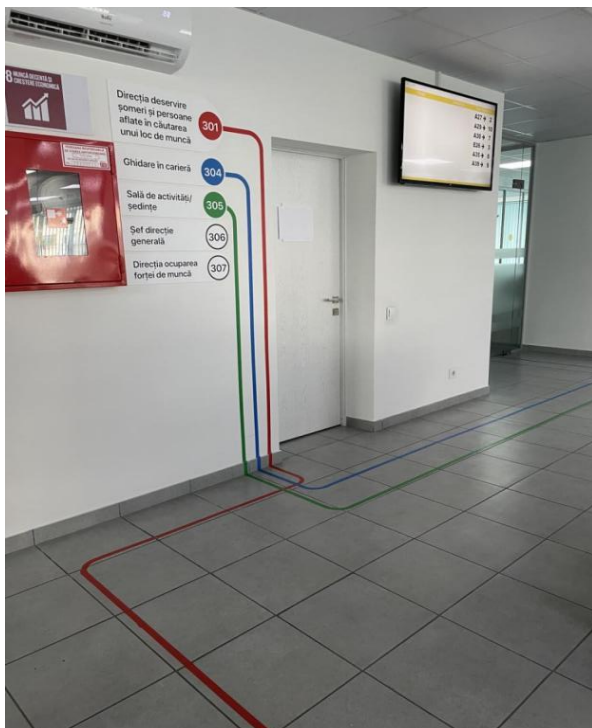
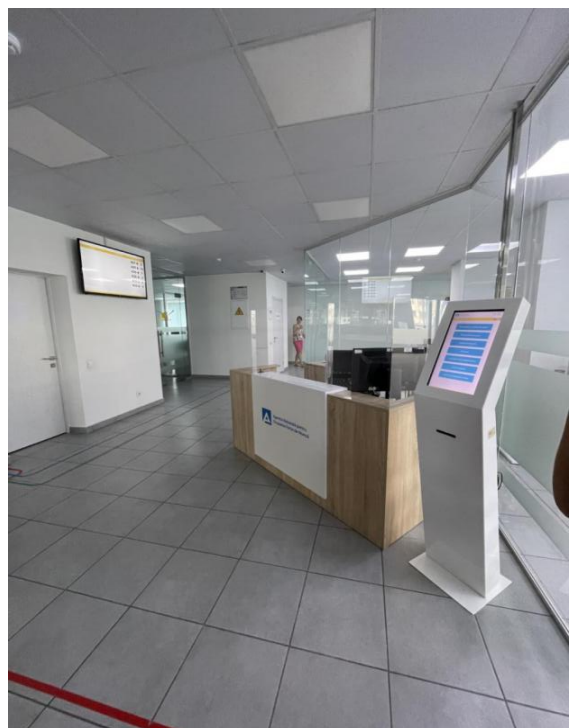
Toate spațiile din interiorul clădirii, destinate publicului, sunt accesibile utilizatorilor de scaun rulant. În ceea ce privește asigurarea accesibilității vizuale pentru persoane cu dizabilitate de vedere aceasta nu este asigurată în măsură deplină. Lipsește marcajul tactil pentru identificare ușilor din interiorul clădirii inclusiv a ascensorului. Ușile din interiorul oficiului DGOFM sunt de culoare albă sau din sticlă transparentă ne fiind asigurat contrastul vizual a acestora cu suprafețele aferente .

Este de menționat pe partea stângă a ușii de la intrarea în oficiul DGOFM este instalat un panou informativ în mai multe limbi și într-un format accesibil.

Este de apreciat că în holul principal al oficiului deși este instalat un terminal pentru recepționarea tichetelor privind serviciul selectat și a unui panou electronic care nu vociferează numărul tichetului și a ghișeului spre care este direcționat beneficiarul, administrația DGOFM a asigurat prezența în acest hol a unei persoane de serviciu, angajatul Direcției, care oferă suport necesar, persoanelor cu dizabilitate de vedere sau alte persoane care nu se descurcă individual în vederea accesării terminalului.

- ✓ Pe suprafața ușilor din interiorul oficiului în vederea asigurării contrastului vizual aplicarea marcajelor în culoare contrastantă. Marcajele urmează să fie aplicate la o înălțime de 1,2-1,6 m de la pardoseală.

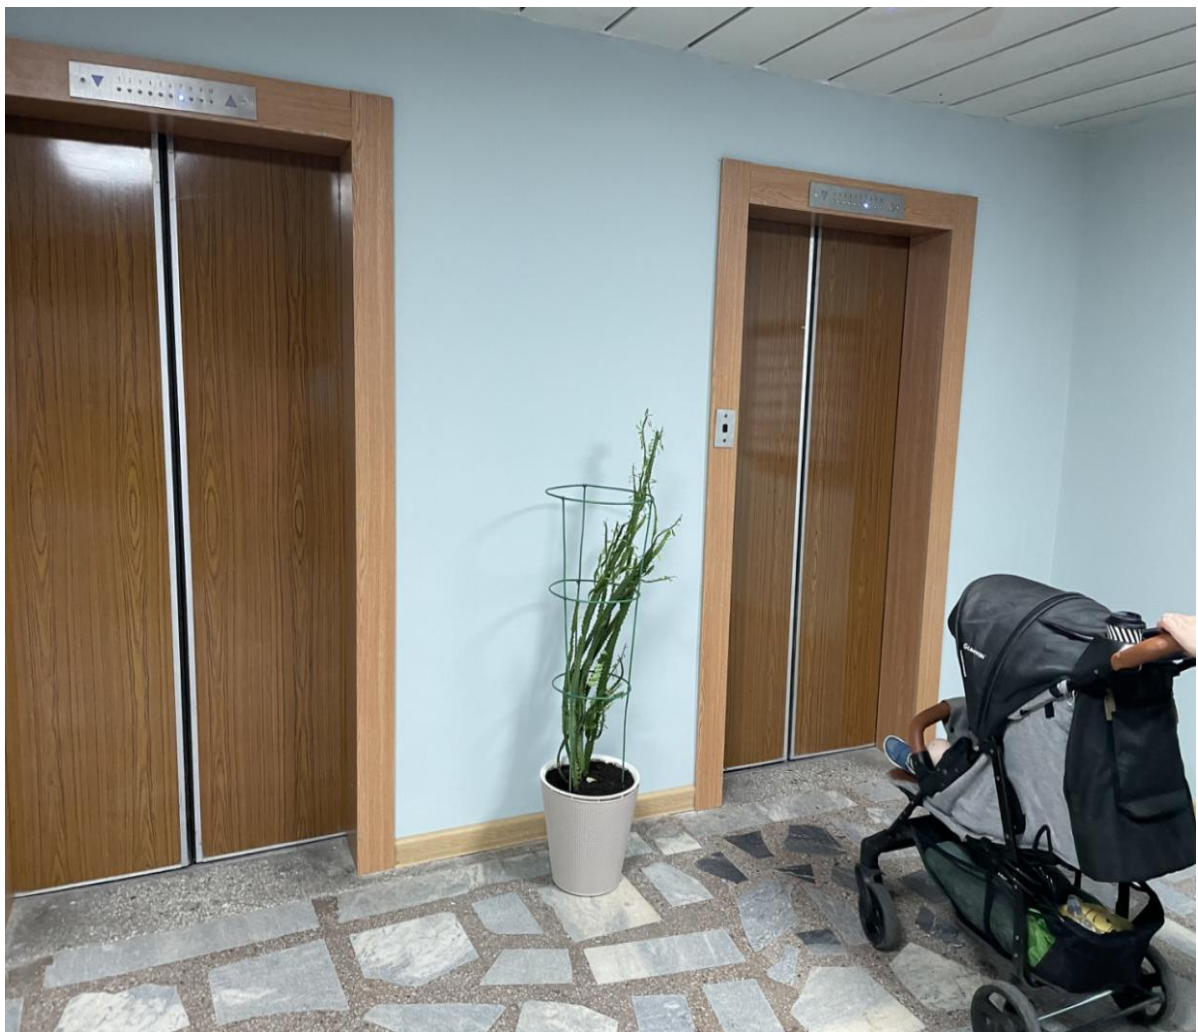
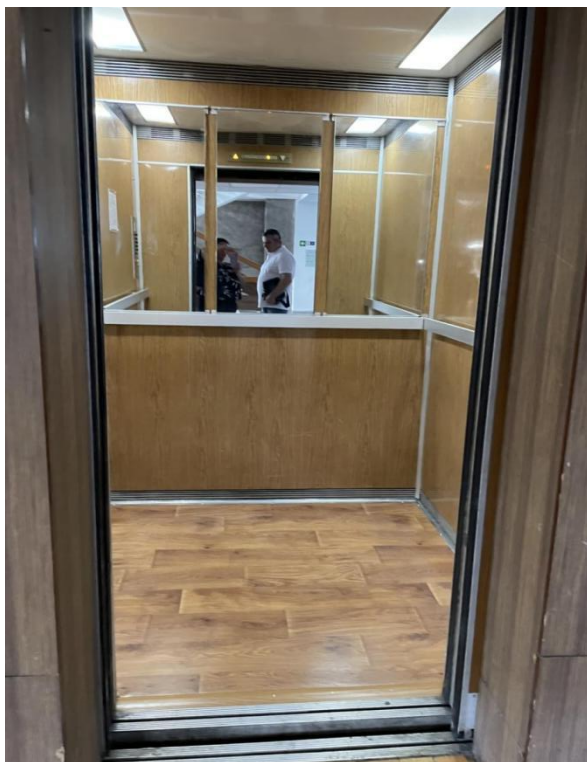
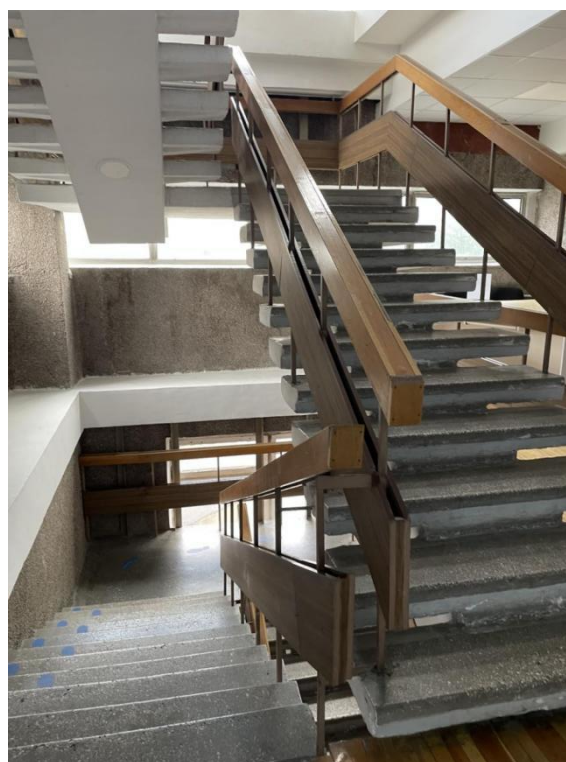
Prima și ultima treaptă a fiecărei secții a scărilor nu este marcată în culoare contrastantă. Ușa ambelor ascensoare este de 1,2 m. Dimensiunile interioare a ascensorului sunt de 1,4 pe 1,7 m. Ascensoarele sunt de un model vechi și nu dispune de un sistem cu semnal sonor și vizual care indică sosirea la un etaj. Butoanele de

control nu au caracter tactil sau Braille. Panoul de control este montat la o înălțime de 1,4 m. Spațiul de manevră în fața ascensoarelor este mai mult de 1,5 m. Pe suprafața pardoselii nu este aplicat marcaj tactil pentru identificarea ascensorului de către o persoană cu dizabilitate de vedere.

Ambele ascensoare sunt accesibile și permit libera deplasare a persoanelor cu dizabilități locomotoarei utilizatoare de scaun rulant, premergătoare și alt echipament asistiv fără careva restricții. În ceea ce privește asigurarea accesibilității vizuale pentru persoane cu dizabilități de vedere aceasta nu poate fi asigurată pe deplin din motivul că ascensoarele sunt de model vechi iar instalarea sistemului de vociferare și înlocuirea panoului de control a ascensorului implică costuri considerabile.

Se recomandă DGOFM în colaborare cu administratorul clădirii în scopul asigurării contrastului vizual să fie marcată prima și ultima treaptă a fiecărei secii a scării din interiorul clădirii în culoare contrastantă.

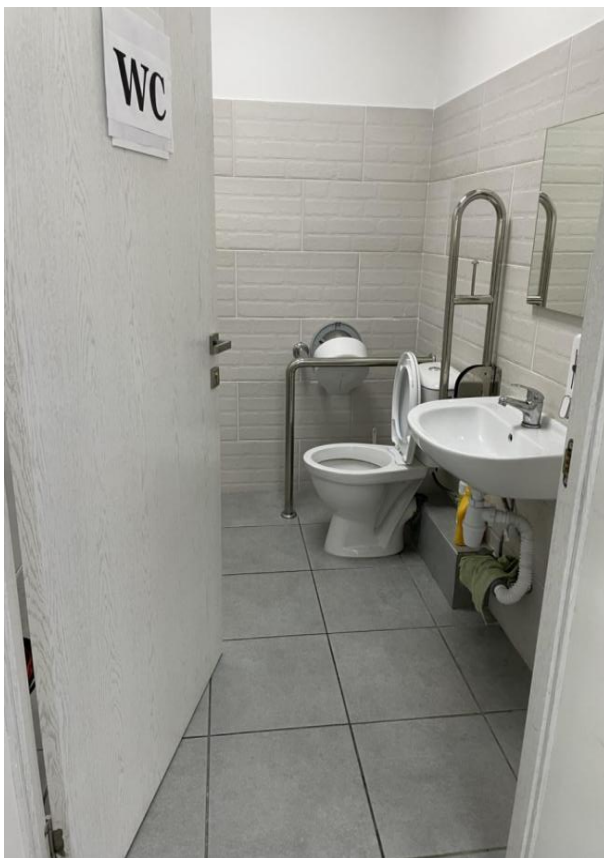
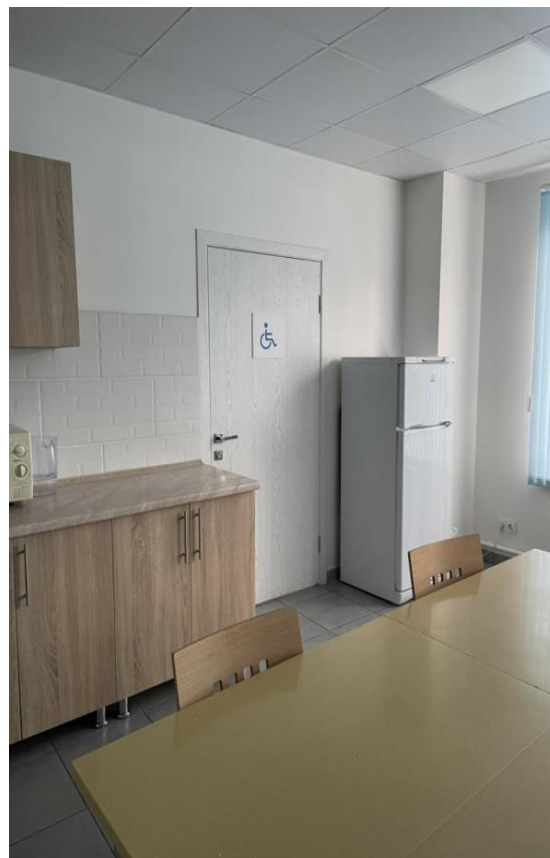
Oficiul DGOFM dispune de 3 grupuri sanitare, care aparțin exclusiv direcției, 2 dintre care sunt accesibile, fiind amenajate cu dispozitive ajutătoare pentru persoane cu dizabilități utilizatoare de scaun rulant. Careva trepte, praguri la intrarea în grupul sanitar nu sunt.

Unul dintre cele 2 grupuri sanitare accesibile pe suprafața ușii de la intrare are aplicat indicator WC accesibil. Lățimea ușii de la intrarea în grupul sanitar este de 82 cm.

În interiorul grupului sanitar este spațiu suficient de 1,9 pe 1,7 m pentru libera manevră a scaunului rulant.

- ✓ Pe suprafața ușii celui de al 2 grup sanitar aplicarea indicatorului grup sanitar accesibil.

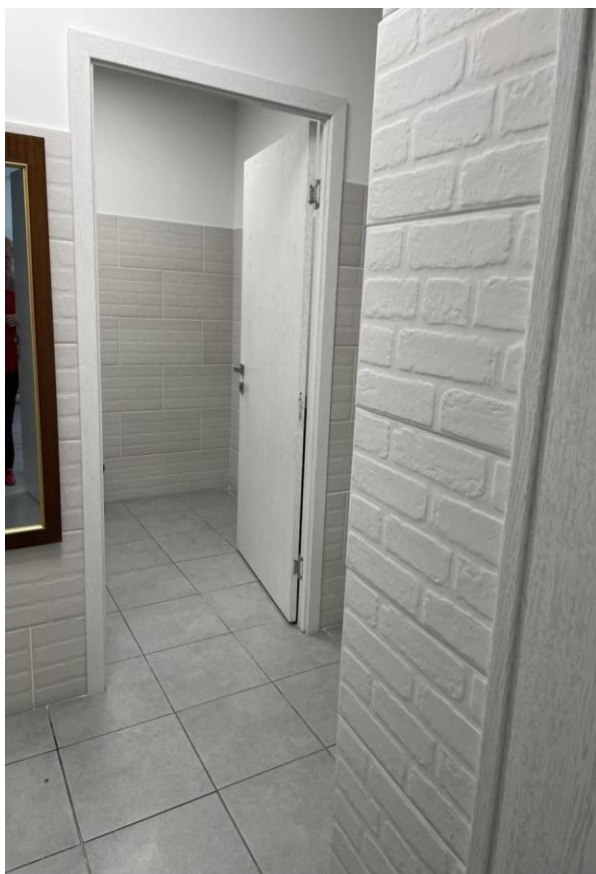
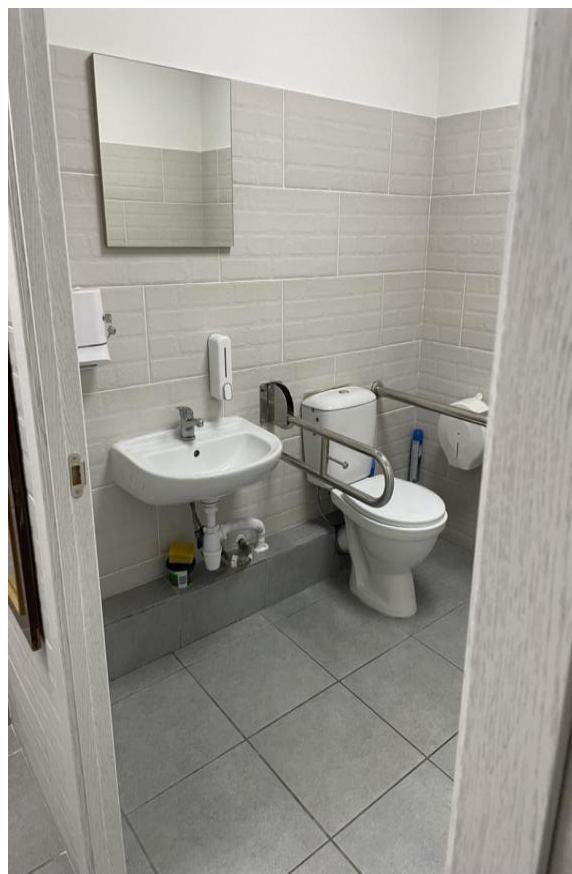
Deschiderea uşii de la grupul sanitar necesită o forţă de o operarea redusă. Nu sunt utilizate culori contrastante şi marcaje tactile în interiorul grupului sanitar. Podeaua în interiorul grupului sanitar nu este antiderapantă. Interiorul grupului sanitar este bine iluminat. Lipsesc elemente care ar asigura accesibilitatea vizuală în interiorul grupului sanitar.

Bare de sprijin sunt instalate pe ambele părţi ale vasului WC, una din care este pliabilă. Barele au un diametru între 30-50 mm. Barele de sprijin sunt poziţionate la o înălţime de 55 -75 cm de la podea. Distanţa dintre barele de sprijin ale vasului de WC este de 60-70 cm. Marginea inferioară a oglinzilor este poziţionată la o înălţime de 1,1 m. Toaleta nu este echipată cu sistem de alarmă. Partea de sus a lavoarului este amplasată la o înălţime între 75 cm de la podea. Întrerupătoarele sunt poziţionate la o înălţime între 85-95 cm de la podea.

2 din cele 3 grupuri sanitare de care dispune oficiul DGOFM sunt accesibile și pot fi folosite fără careva restricții de către persoane cu dizabilități utilizatoare de scaun rulant. În ceea ce privește folosirea grupurilor sanitare de utilizatorii de premergătoare și alt echipament ajutător cum ar fi cârje bastoane, din motivul că suprafața pardoselii nu este antiderapantă aceasta reprezintă un potențial risc de accidentare a acestor persoane.

- ✓ În interiorul grupurilor sanitare este necesar de a aplica elemente care ar asigura contrastul vizual dintre obiectele existente ce sunt amplasate în acest spațiu.
- ✓ În scopul asigurării riscurilor de alunecare accidentare a persoanei pe suprafața pardoselii se recomandă a fi aplicate plăci de poliuretan sau cauciuc în culoare contrastantă în raport cu restul suprafeței.
- ✓ În cabina de WC pe perete la o înălțime de 90 cm de la suprafața pardoselii este necesar să fie instalat un buton de alarmă pentru solicitarea ajutorului în caz de accidentare, care să fie conectat cu secretariatul sau biroul persoanei de suport .
