## RAPORT DE EVALUARE A CONDIȚIILOR DE ACCESIBILITATE FIZICĂ ÎN CADRUL ONG INSULA SPERANȚELOR

str. Miron Costin 7, Chișinău MD-2068

AO Centrul pentru Drepturile Persoanelor cu Dizabilități

Autor: Gheorghe Staver

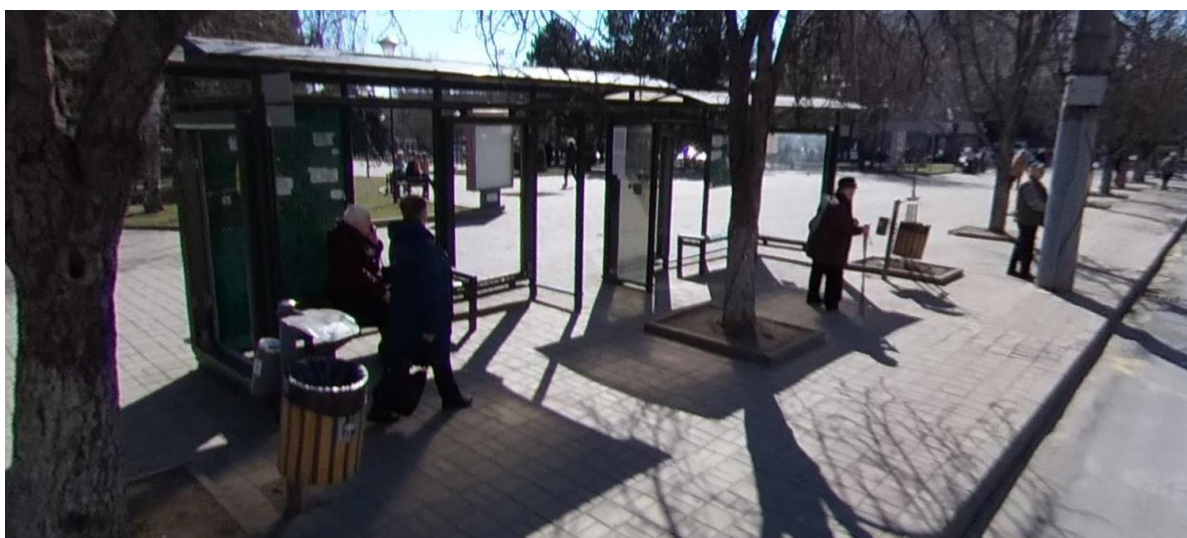
ONG Insula Speranțelor se află la etajul 3 a clădirii situată la intersecția dintre: bulevardul Moscovei și strada Miron Costin. Vizavi de clădire, pe șoseaua Hîncești este amenajată stația de așteptare a transportului public. Trotuarul din preajma stației de așteptare a transportului public, are o lățime de 3 m și este recent renovat. Pe toată lungimea zonei de îmbarcare în transportul public nu este aplicat pavaj tactil de avertizare în culori contrastante.

Stația de așteptare a transportului public situată pe bulevardul Moscovei din preajma clădirii în care își desfășoară activitatea este inaccesibilă pentru persoane cu dizabilitate de vedere (nevăzători).

Se recomandă înaintarea unei cereri către Direcția Generală Transport Public și Căi de Comunicații prin care să se solicite reamenajarea stației de așteptare a transportului public în măsura în care aceasta să corespundă standardelor de accesibilitate și anume:

- ✓ aplicarea pavajului tactil de avertizare în culoare contrastantă pe toată lungimea de îmbarcare în transportul public.

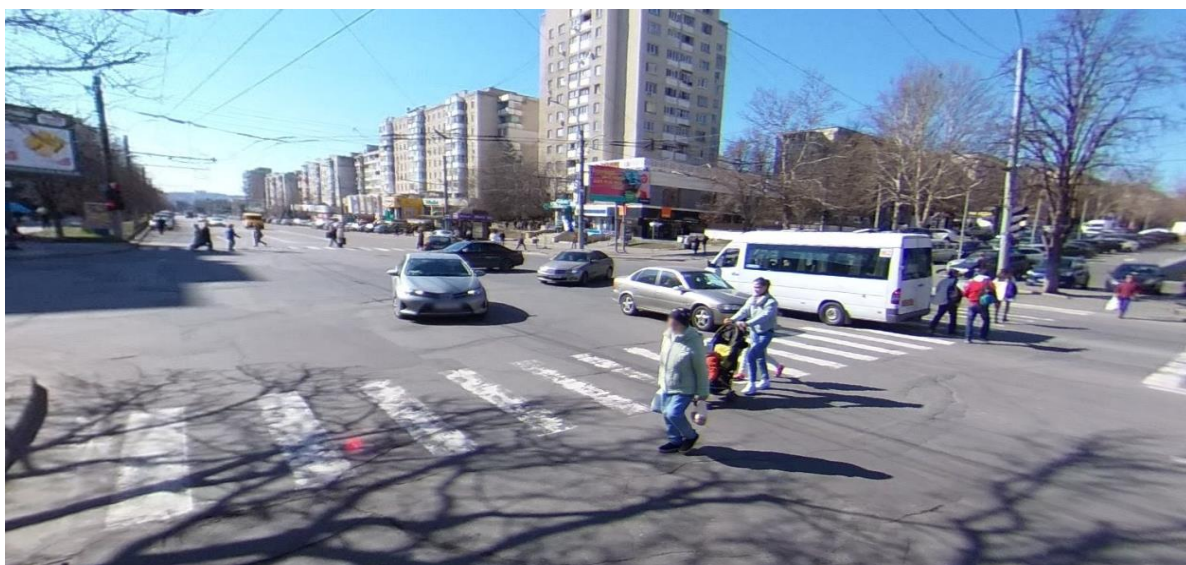
Accesul liber a persoanelor cu dizabilități utilizatoare de scaun rulant, premergătoare și alt echipament ajutător la trecherile pentru pietoni de la aceste intersecții este asigurat. Accesul este nu este îngădit de borduri înalte, trepte, denivelări și gropi, inclusiv de piloni care sunt instalați la ieșire pe trotuar de pe carosabil.

*Trecerea de pietoni de pe bulevardul Moscovei și strada Miron Costin.*

Trotuarul situat în preajma clădirii în care își desfășoară activitatea ONG Insula Speranțelor este parțial accesibil atât pentru persoanele cu dizabilitate de vedere (nevăzători), cât și pentru persoane cu dizabilități utilizatoare de scaun rulant, premergătoare și alt echipament ajutător.

- ✓ Amplasarea pavajului tactil pentru accesibilizarea trecerilor pentru persoanele cu dizabilități de vedere.

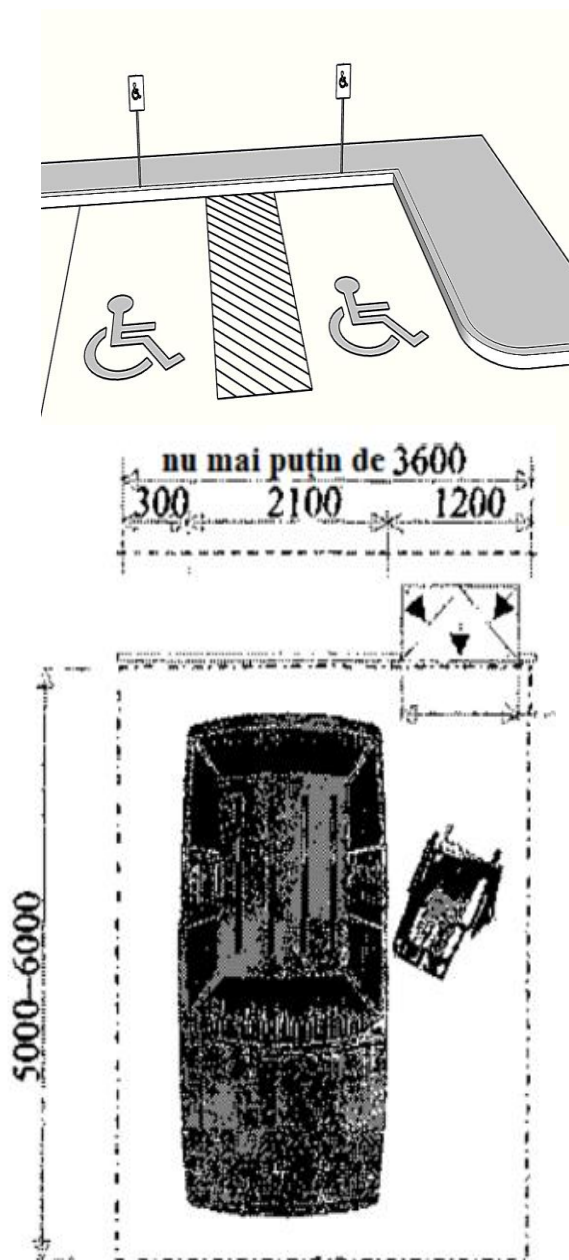
În curtea clădirii sunt amenajate locuri de parcare. În cadrul acestei parări nu sunt rezervate locuri de parcare special amenajate pentru parcare autovehiculelor persoanelor cu dizabilități.

Spațiul existent în curtea clădirii permite amenajarea cel puțin a 2 locuri de parcare rezervat pentru parcare autovehiculelor persoanelor cu dizabilități.

Se recomandă ONG Insula Speranțelor în colaborare cu administratorul clădirii să întreprindă măsuri de amenajare a cel puțin 2 loc de parcare pentru parcare autovehiculelor persoanelor cu dizabilități.

Amenajarea locului de parcare se recomandă a fi realizată în conformitate cu următoarele cerințe:

- ✓ Reconfigurarea parcajului astfel ca să existe 2% sau minim 2 locuri de parcare pentru persoanele cu dizabilități, marcate corespunzător

- ✓ Marcarea locului cu indicator și marcaj rutier conform

- ✓ Marcarea dimensiunii locului de parcare până la 3,5 x 5 m pentru a permite

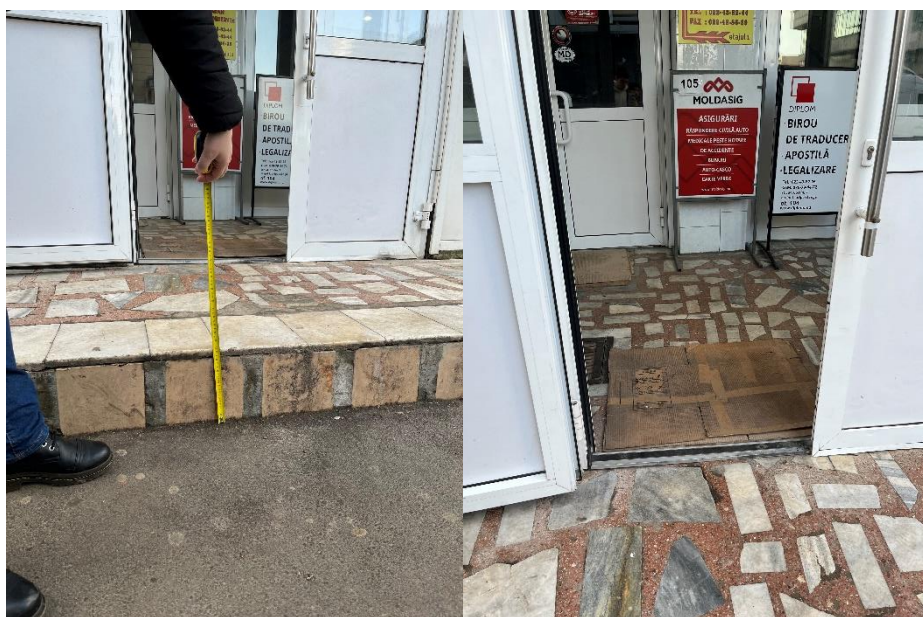
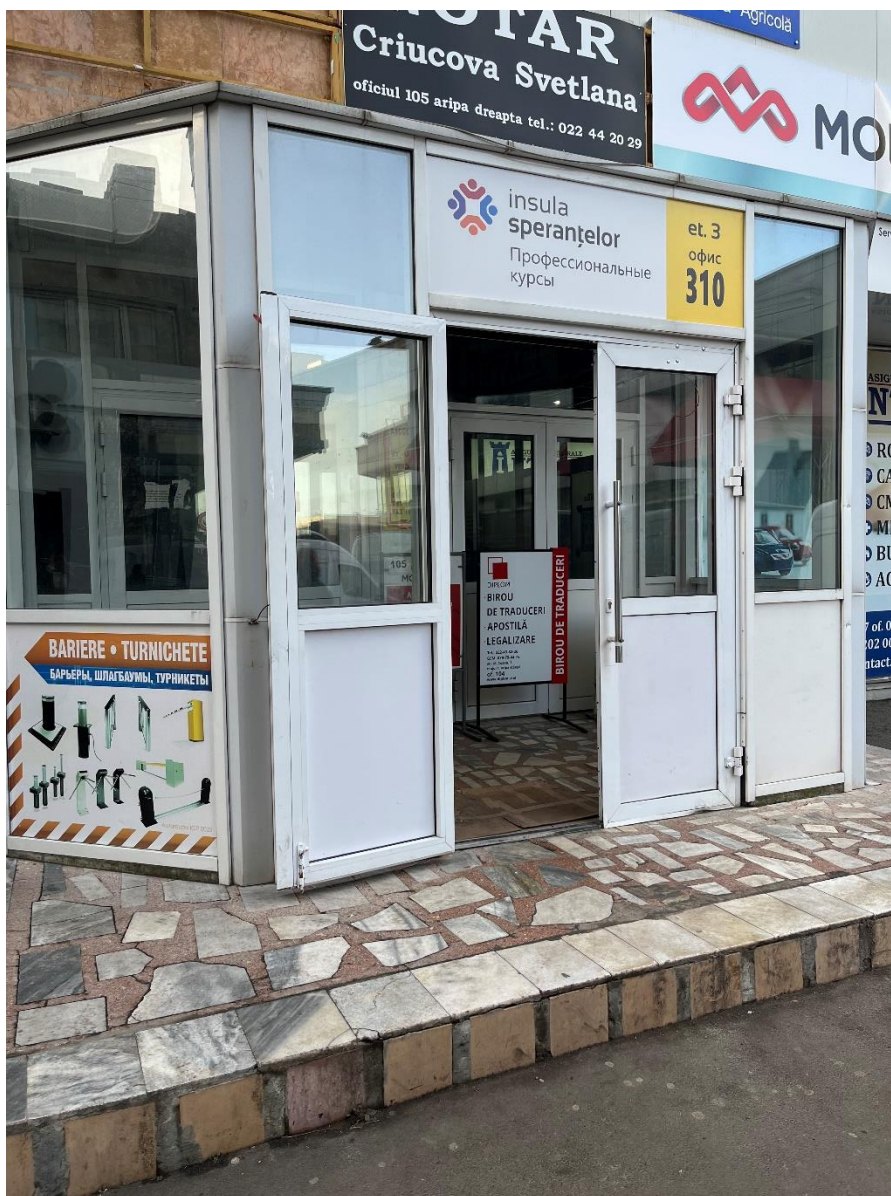
În fața ușii de la a intrare în clădire este situată o platformă cu o treaptă de 20 cm ne semnalizată cu culoare contrastantă și bandă abrazivă. Rampă de acces nu este prezentă.

Rampă de acces nu este prezentă ce face intrarea inaccesibilă pentru persoanele în scaun cu roțile.

Lipsa marcajului în culoare contrastantă și abraziv a treptei reprezintă un risc pentru accidentarea persoanei cu dizabilitate de vedere.

Se recomandă în colaborare cu administratorul clădirii să întreprindă măsuri care ar permite evitarea riscului de traumatizare a persoanelor cu dizabilități prin utilizarea rampei sau a treptelor pentru accesul în interiorul clădirii și anume:

- ✓ Pe suprafața rampei și a treptelor se recomandă a fi aplicate benzi de cauciuc aplicarea cărora nu va permite alunecarea persoanei;
- ✓ Pentru asigurarea accesibilității vizuale se recomandă prima și ultima treaptă să fie marcată în culoare contrastantă (galben);

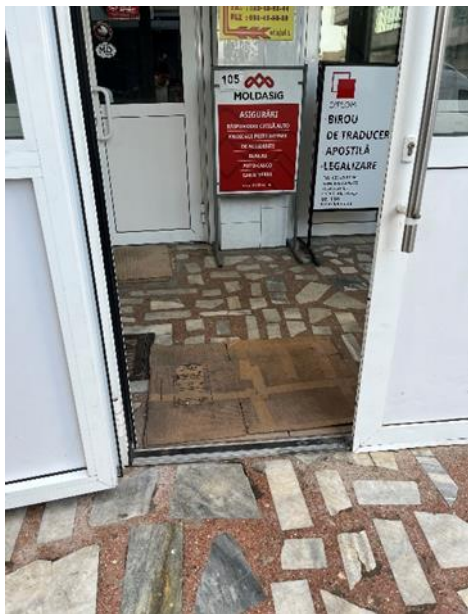
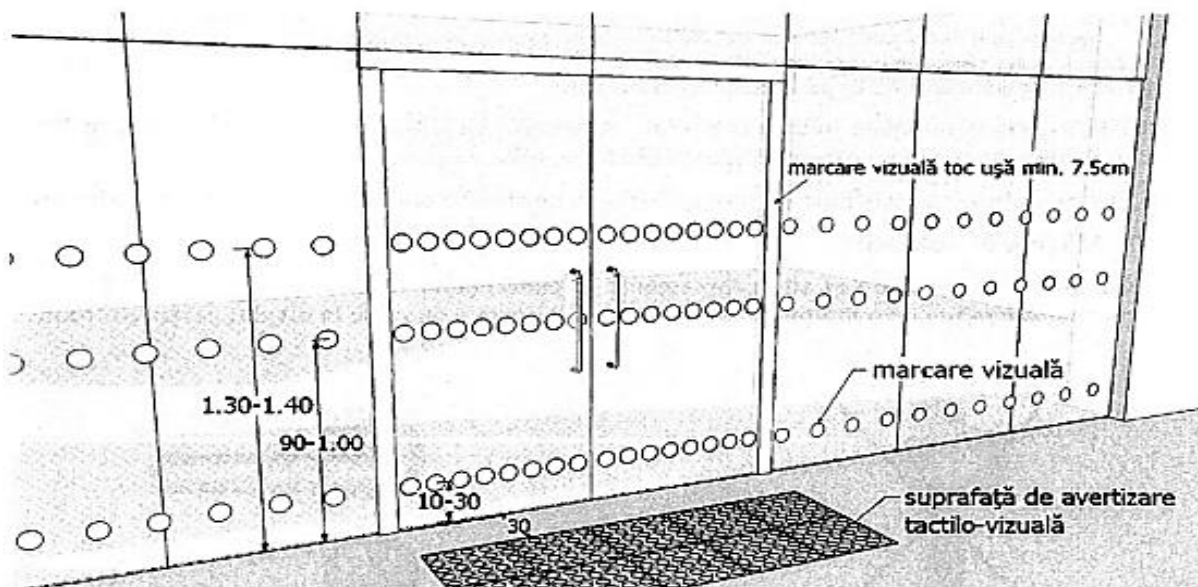
Ușa instalată la intrare în clădire este din aluminiu de 2 părți . Ce pot fi deschise, fiecare parte a ușii are 70 cm. Nu sunt utilizate culori contrastante și marcaje tactile care fac ca ușile de la intrare să fie ușor de identificat.. Ușa nu are prag. În fața ușii există spațiu redus pentru manevrarea scaunului rulant. Deschiderea ușii este lejeră și implică o forță de operare redusă. La intrarea în clădire lipsesc turnichete sau bariere, care împiedică accesul persoanelor cu dizabilități.

Intrarea în clădire este nu este accesibilă pentru persoane cu dizabilități utilizatoare de scaun rulant, premergătoare și alt echipament ajutător. Plus lipsa elementelor care asigură accesibilitatea vizuală pentru persoane cu dizabilitate de vedere prezintă un potențial risc de accidentare a acestor persoane.

Se recomandă să se întreprindă măsuri pentru asigurarea accesibilității vizuale la intrarea în clădire în special aplicarea benzilor în culori contrastante și marcaje tactile pentru a facilita identificarea ușilor de la intrare.

Eliminarea pragului de la ușa principală de la intrarea în clădire.

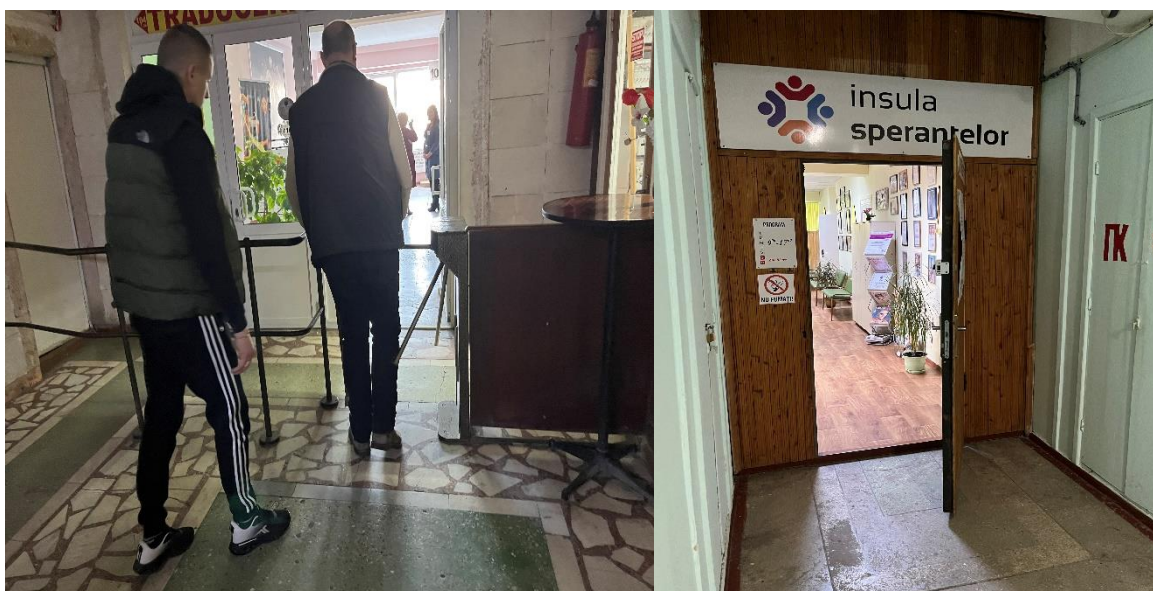
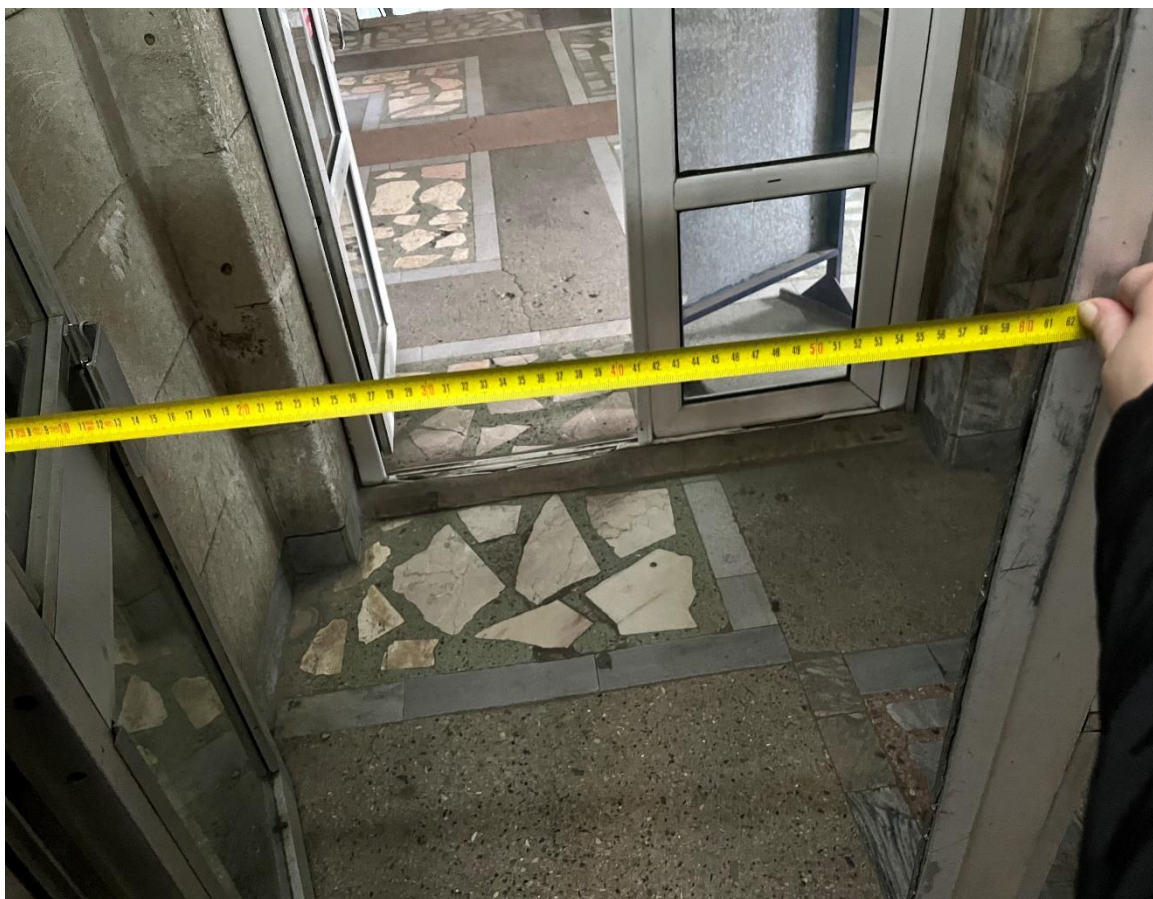
Holurile și coridoarele sunt largi. Dar sunt prezente multe scări ce nu sunt marcate cu bandă de culoare contrastantă ce duc la etajul 1 ce fac accesul persoanelor în scaun cu roțile imposibil iar al persoanelor cu dizabilitate de vedere îngreunat. Pardoseala are un finisaj plan însă nu are acoperire antiderapantă.

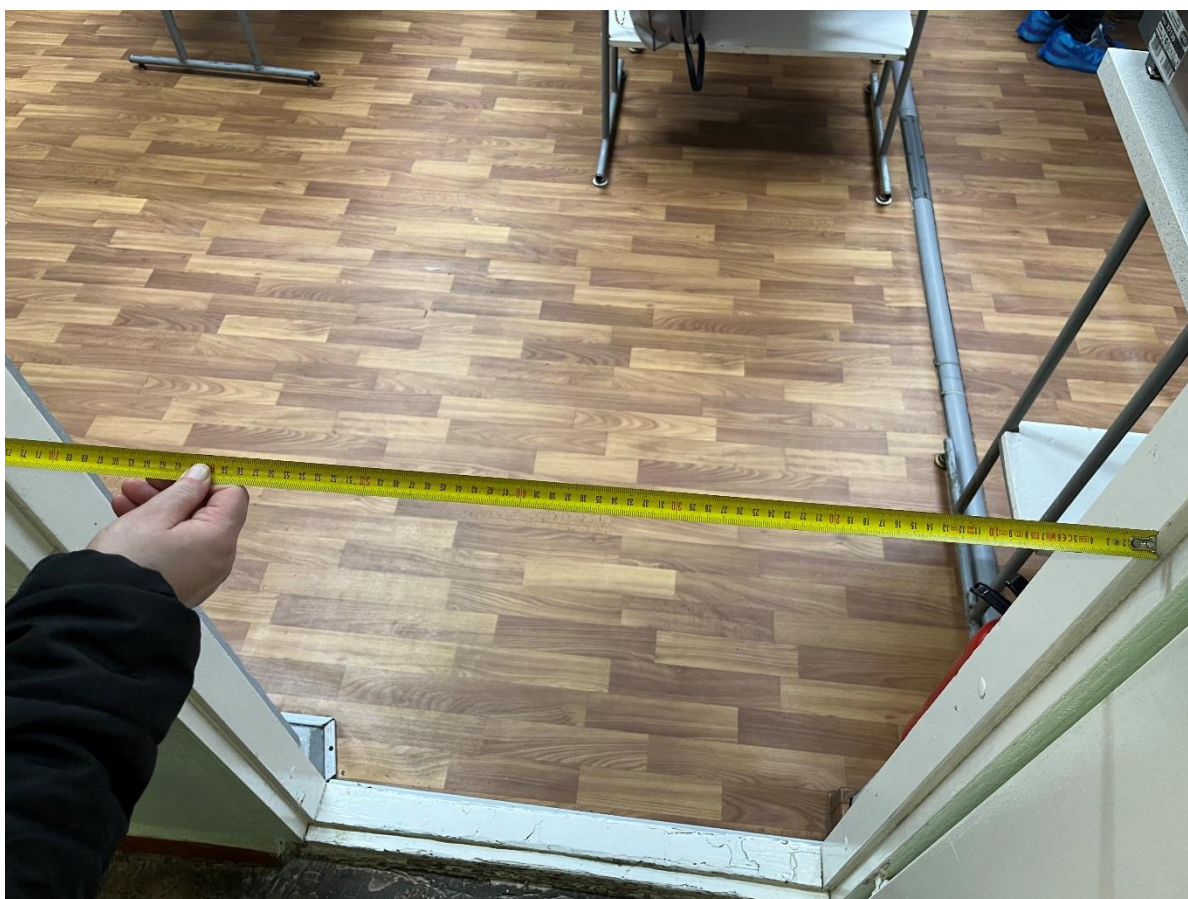
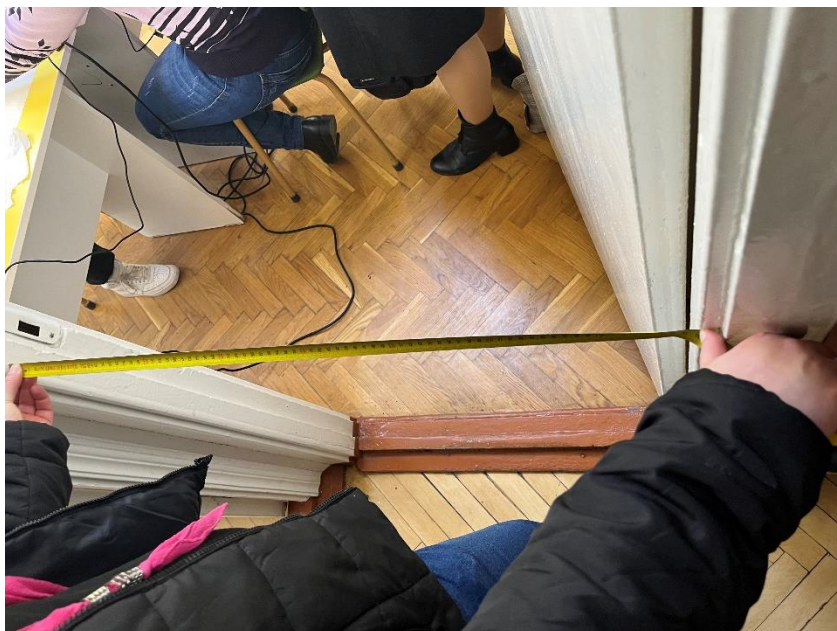
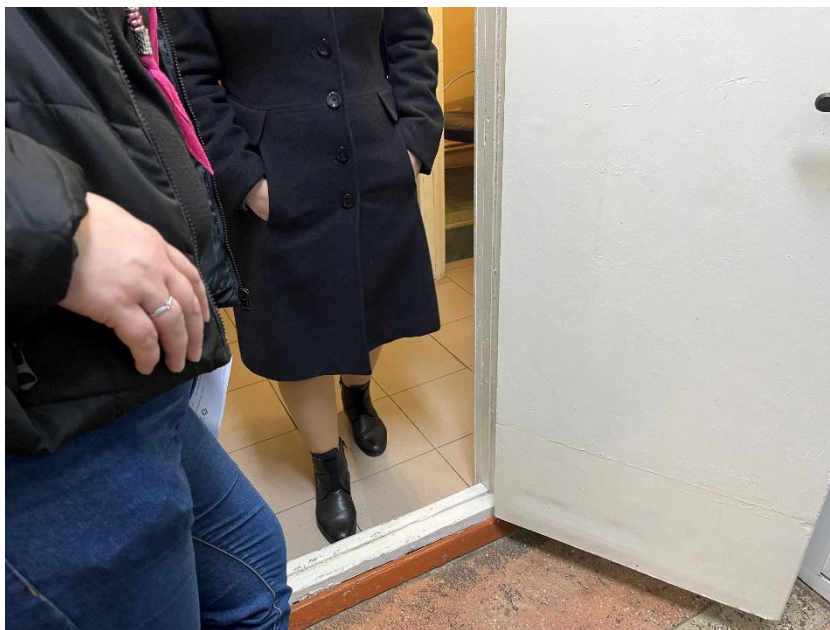
La etajul 3 a clădirii în cadrul căruia este situat oficiul ONG-ului Insula Speranțelor holul secundar de holul principal care se află în gestiunea ONG-ului este separat de o ușă din metal. Dimensiunea de deschidere a ușii este de 90 cm. Ușa are prag de 6 cm . Ușile din interiorul ONG-ului nu au un standard de mărime ele având dimensiuni inaccesibile.

Pe suprafața ușii, la o înălțime de 1,2-1,6 m, nu sunt aplicate marcate pentru asigurarea contrastului vizual. În fața fiecărei uși, inclusiv în fața ascensorului de la fiecare etaj există suficient spațiu pentru manevra scaunului rulant 1,5 m și mai mult.

Toate spațiile din interiorul clădirii, destinate publicului, neaccesibile utilizatorilor de scaun rulant. În ceea ce privește asigurarea accesibilității vizuale pentru persoane cu dizabilitate de vedere aceasta nu este asigurată în măsură deplină. Lipsește marcajul tactil pentru identificare ușilor din interiorul clădirii inclusiv a ascensorului. Ușile din interiorul oficiului sunt de culoare albăne fiind asigurat contrastul vizual a acestora cu suprafețele aferente sau alte persoane care nu se descurcă individual în vederea accesării terminalului.

- ✓ Pe suprafața ușilor din interiorul oficiului în vederea asigurării contrastului vizual aplicarea marcajelor în culoare contrastantă. Marcajele urmează să fie aplicate la o înălțime de 1,2-1,6 m de la pardoseală.

- ✓ Aplicarea pe suprafața pardoselii a marcajului tactil în scopul asigurării identificării ușilor de către persoanele cu dizabilitate de vedere.
- ✓ Mărirea dimensiunilor ușilor și eliminarea pragurilor întru crearea accesului persoanelor în scaun cu rotile.

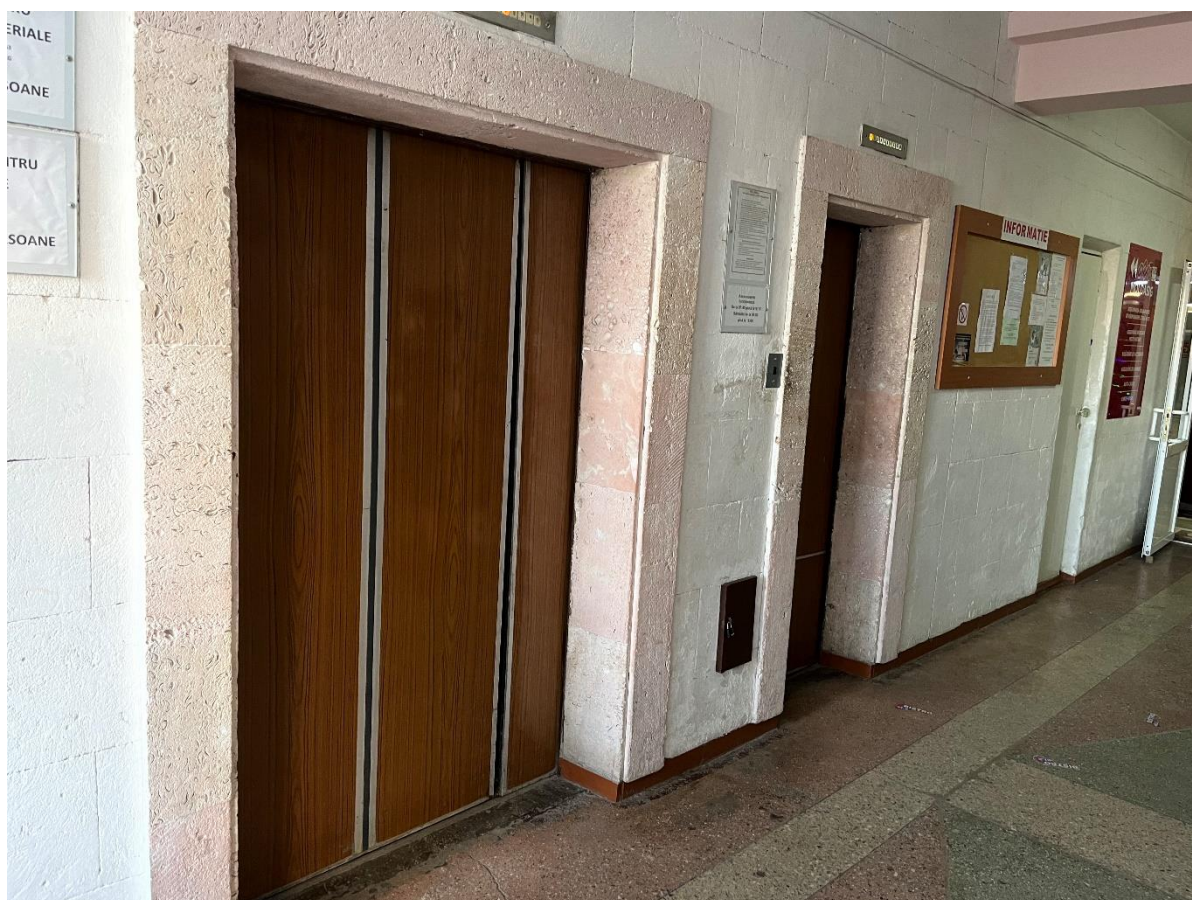
Prima și ultima treaptă a fiecărei secții a scărilor nu este marcată în culoare contrastantă. Ușa ambelor ascensoare sunt accesibile una de 90 cm alta de 1,50. Ascensoarele sunt de un model vechi și nu dispune de un sistem cu semnal sonor și vizual care indică sosirea la un etaj. Butoanele de control nu au caracter tactil sau Braille. Panoul de control este montat la o înălțime de 1,4 m. Spațiul de manevră în fața ascensoarelor este mai mult de 1,5 m. Pe suprafața pardoselii nu este aplicat marcaj tactil pentru identificarea ascensorului de către o persoană cu dizabilitate de vedere.

Ambele ascensoare sunt accesibile și permit libera deplasare a persoanelor cu dizabilități locomotoarei utilizatoare de scaun rulant, premergătoare și alt echipament asistiv fără careva restricții. În ceea ce privește asigurarea accesibilității vizuale pentru persoane cu dizabilități de vedere aceasta nu poate fi asigurată pe deplin din motivul că ascensoarele sunt de model vechi iar instalarea sistemului de vociferare și înlocuirea panoului de control a ascensorului implică costuri considerabile.

Se recomandă DGOFM în colaborare cu administratorul clădirii în scopul asigurării contrastului vizual să fie marcată prima și ultima treaptă a fiecărei secii a scării din interiorul clădirii în culoare contrastantă.

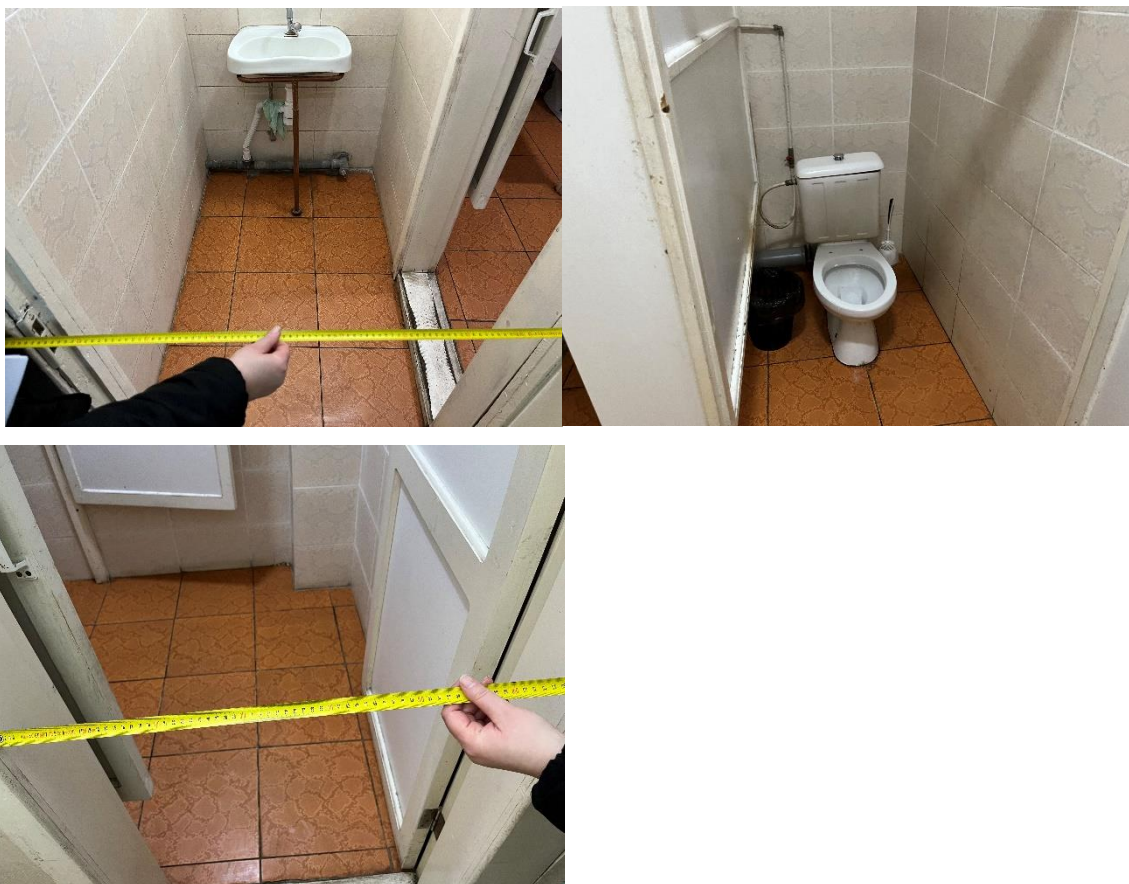
ONG-ul Insula Speranței dispune de 1 grup sanitar. Lățimea ușii de la intrarea în grupul sanitar este de 88cm.

În interiorul grupului sanitar nu este spațiu suficient pentru libera manevră a scaunului rulant.

Deschiderea ușii de la grupul sanitar necesită o forță de o operarea redusă. Nu sunt utilizate culori contrastante și marcaje tactile în interiorul grupului sanitar. Podeaua în interiorul grupului sanitar nu este antiderapantă. Interiorul grupului sanitar este bine iluminat. Lipsesc elemente care ar asigura accesibilitatea vizuală în interiorul grupului sanitar.

Bare de sprijin nu sunt instalate. Toaleta nu este echipată cu sistem de alarmă. Partea de sus a lavoarului este amplasată la o înălțime între 75 cm de la podea. Întrerupătoarele sunt poziționate la o înălțime între 85-95 cm de la podea.

Grupul sanitar nu este accesibil și pot fi folosit fără careva restricții de către persoane cu dizabilități utilizatoare de scaun rulant.

Administrației DGO FM se recomandă întreprinderea următoarelor măsuri în ceea ce privește asigurarea accesibilității vizuale pentru persoane cu dizabilitate de vedere:

- ✓ În interiorul grupurilor sanitare este necesar de a aplica elemente care ar asigura contrastul vizual dintre obiectele existente ce sunt amplasate în acest spațiu.
- ✓ În scopul asigurării riscurilor de alunecare accidentare a persoanei pe suprafața pardoselii se recomandă a fi aplicate plăci de poliuretan sau cauciuc în culoare contrastantă în raport cu restul suprafeței.
- ✓ În cabina de WC pe perete la o înălțime de 90 cm de la suprafața pardoselii este necesar să fie instalat un buton de alarmă pentru solicitarea ajutorului în caz de accidentare, care să fie conectat cu secretariatul sau biroul persoanei de suport .
- ✓ Lărgirea și eliminarea pragului ușii dintre camera cu lavoar și cabinei de WC.
- ✓ Plasarea barelor de suport în cabina de WC.
