## **RAPORT DE EVALUARE A CONDIȚIILOR DE ACCESIBILITATE FIZICĂ ÎN CADRUL SCOLII PROFESIONALE NR.7 BLOCUL 2**

Str. Sarmisegetusa 39, Chișinău MD-2032

**Autor: Gheorghe Staver**

**Chișinău 2022**

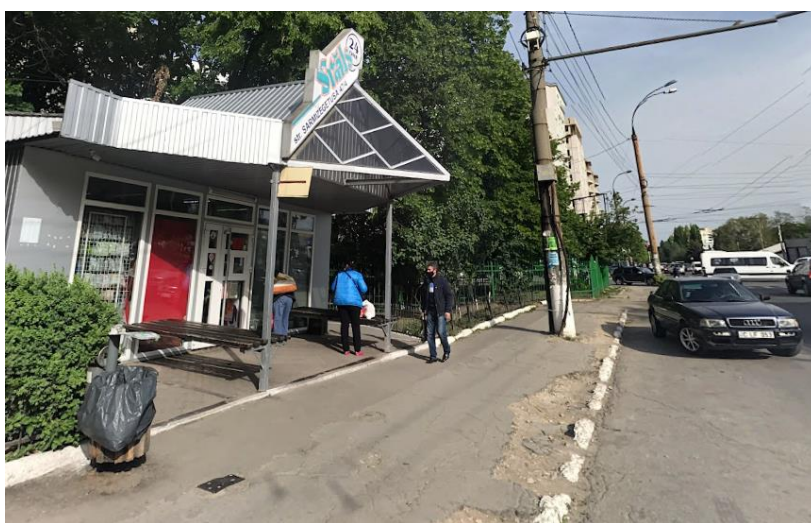
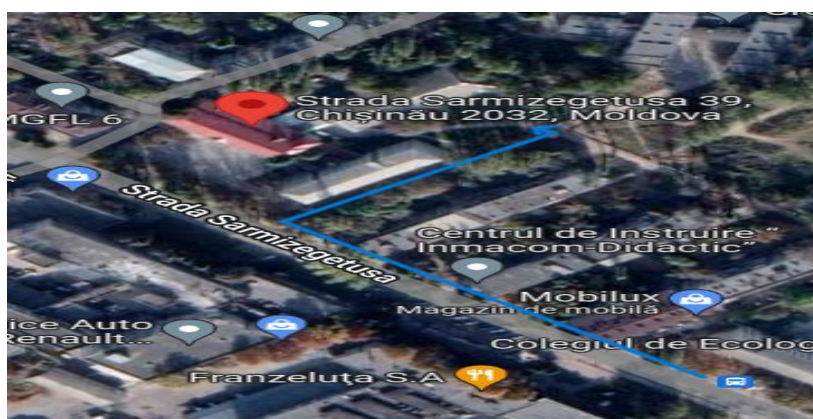
Stația de așteptare a transportului public se află la o distanță mare 800mTrotuarul din asfalt este de o calitate proastă cu multe denivelări fisuri gropi.

Stația de așteptare a transportului public situată pe str. Sarmizegetusa 47/4 din preajma clădirii în care își desfășoară activitatea Școala profesională nr.7 Blocul 2

este inaccesibilă atât pentru persoane cu dizabilități utilizatoare de scaun rulant cât și pentru persoane cu dizabilitate de vedere (nevăzători).

Se recomandă Școlii Profesionale nr.7 înaintarea unei cereri către Direcția Generală Transport Public și Căi de Comunicații prin care să se solicite reamenajarea stației de așteptare a transportului public în măsura în care aceasta să corespundă standardelor de accesibilitate și anume:

- ✓ aplicarea pavajului tactil de avertizare în culoare contrastantă pe toată lungimea de îmbarcare în transportul public.

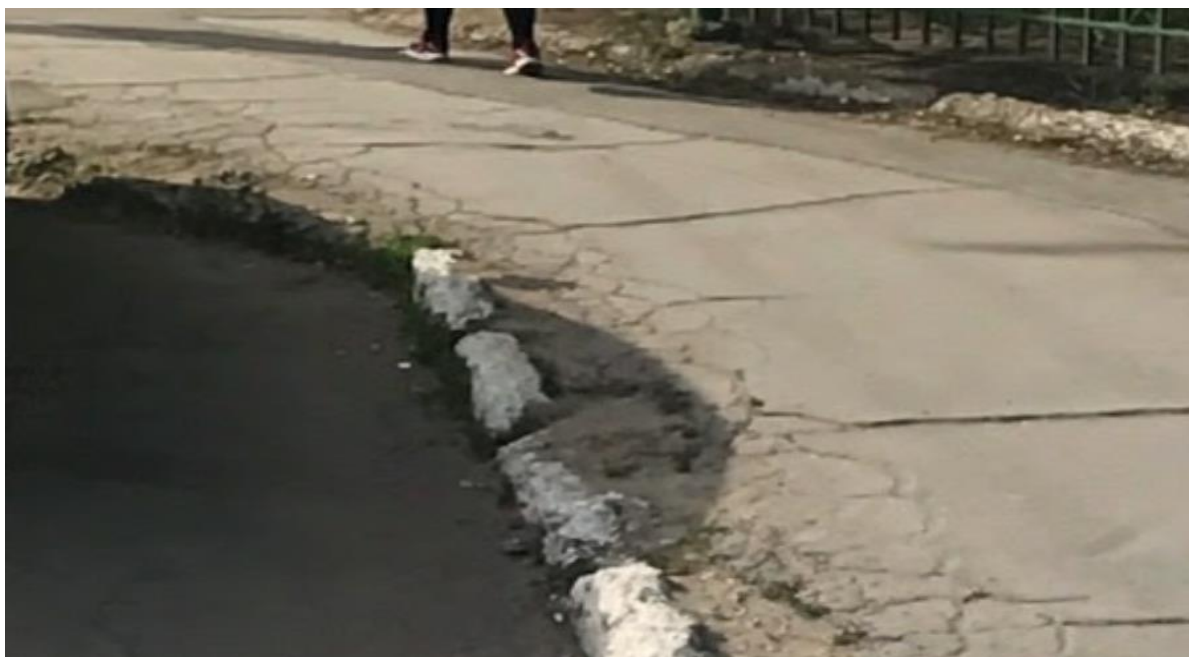
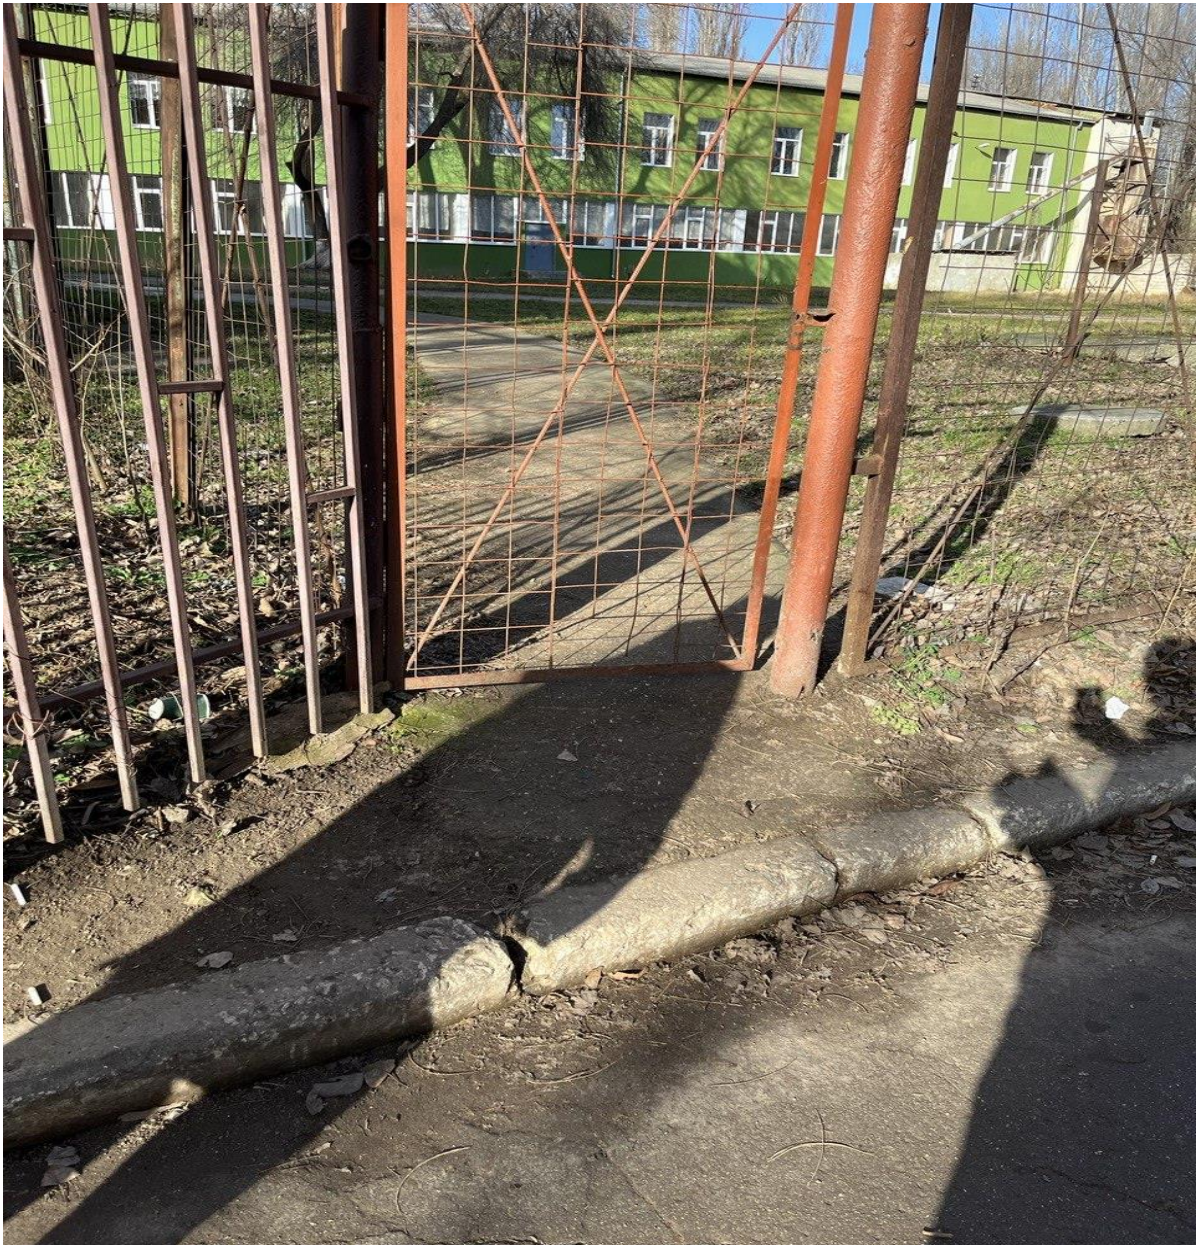
Drumul de la stație până la școală nu intersectează nici un drum. Accesul liber a persoanelor cu dizabilități utilizatoare de scaun rulant, premurgătoare și alt echipament ajutător nu este asigurat. Accesul este îngrădit de borduri înalte, trepte, denivelări și gropi.

Căile de acces sunt ne accesibile atât pentru persoanele cu dizabilități de vedere cât și pentru cele utilizatoare de scaun rulant, premergătoare și alt echipament ajutător.

Se recomandă Școlii Profesionale Nr.7 înaintarea unei cereri către Direcția Generală Transport Public și Căi de Comunicații și IM REI Lumteh prin care să se solicite:

- ✓ Renovarea trotuarului situat în preajma clădirii.

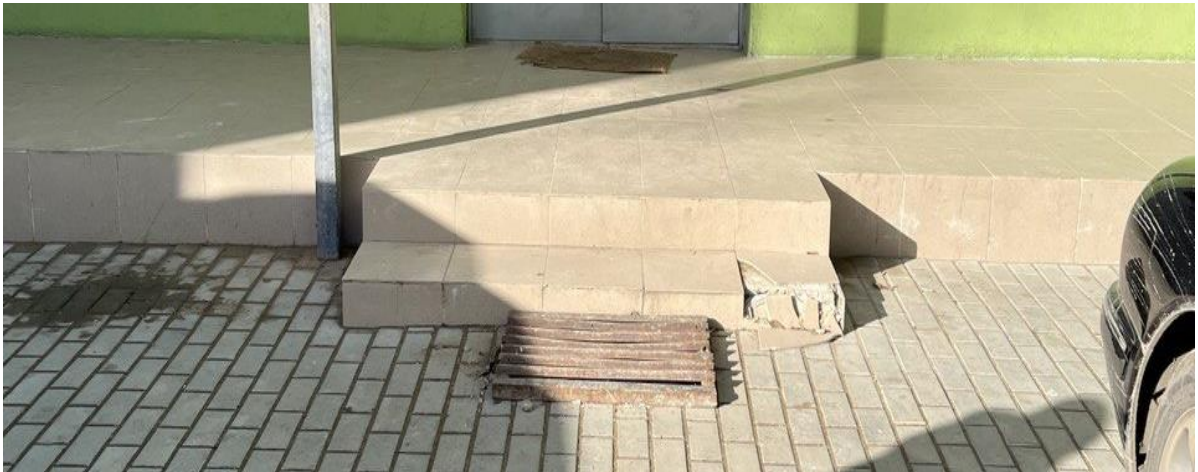
În fața ușii de la a intrare în clădire este situată o platformă cu 2 treapte de 15 cm ne semnalizate cu culoare contrastantă și bandă abrazivă. Rampă nu este.

Intrarea în clădire este inaccesibilă și nu permite accesul liber a persoanelor cu dizabilități utilizatoare de scaun rulant, premergătoare și alt echipament ajutător inclusiv a părinților cu copii în cărucior spre ușa de la intrare.

Lipsa marcajului în culoare contrastantă reprezintă un risc pentru accidentarea persoanei cu dizabilitate de vedere.

Se recomandă să se întreprindă măsuri care ar permite evitarea riscului de traumatizare a persoanelor cu dizabilități prin utilizarea rampei sau a treptelor pentru accesul în interiorul clădirii și anume:

- ✓ Amplasarea unei rampe de acces la intrare în clădire.
- ✓ Pentru asigurarea accesibilității vizuale se recomandă prima și ultima treaptă să fie marcată în culoare contrastantă (galben);

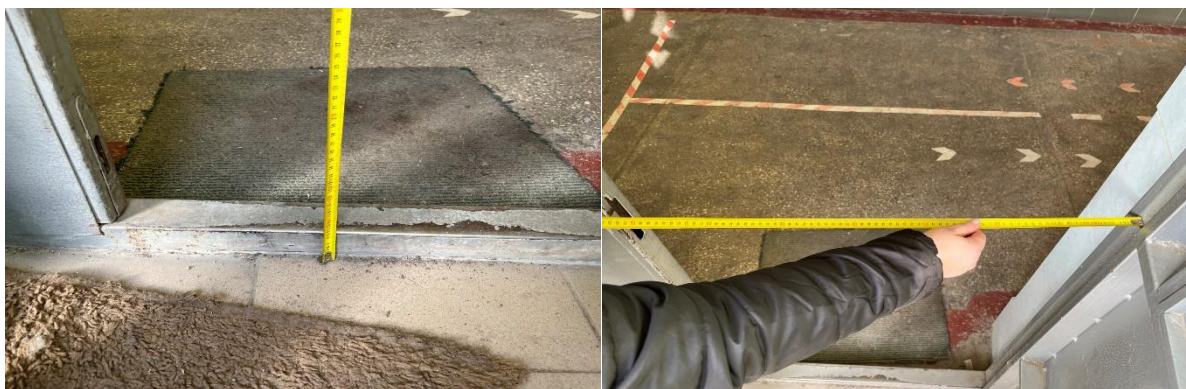
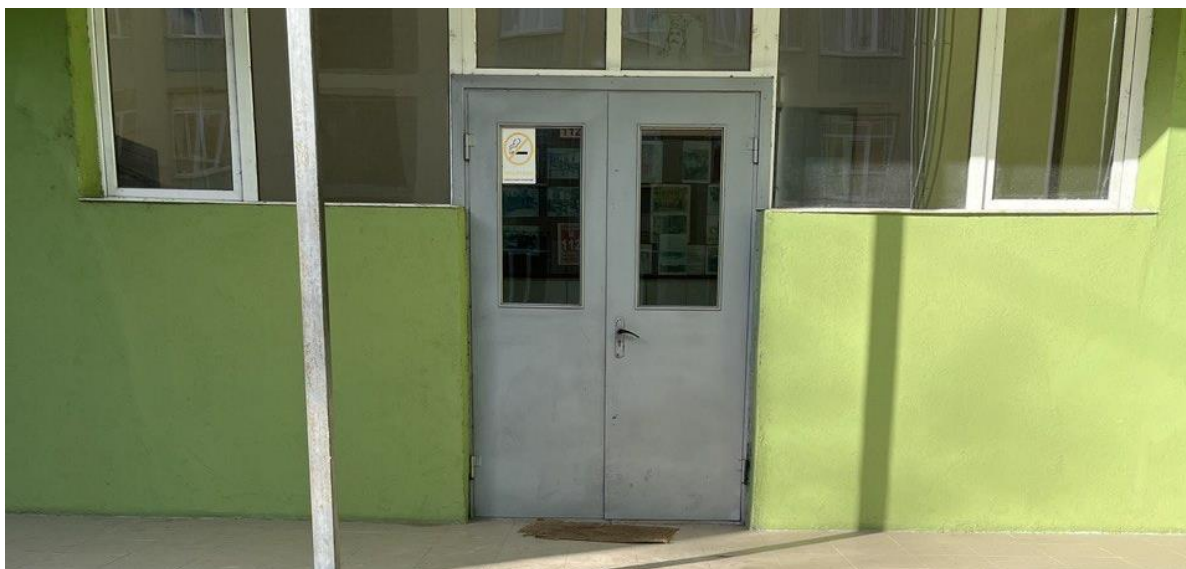
Ușa instalată la intrare în clădire este din aluminiu de 2 părți . Ce pot fi deschise, fiecare parte a ușii are 73 cm. Nu sunt utilizate culori contrastante și marcaje tactile care fac ca ușile de la intrare să fie ușor de identificat.. Ușa are prag de 5 cm . În fața ușii există spațiu îndestulat pentru manevrarea scaunului rulant. Deschiderea ușii este lejeră și implică o forță de operare redusă. La intrarea în clădire nu sunt turnichete sau bariere, care împiedică accesul persoanelor cu dizabilități.

Intrarea în clădire este parțial accesibilă pentru persoane cu dizabilități utilizatoare de scaun rulant, premergătoare și alt echipament ajutător. Însă lipsa elementelor care

asigură accesibilitatea vizuală pentru persoane cu dizabilitate de vedere prezintă un potențial risc de accidentare a acestor persoane.

Se recomandă să se întreprindă măsuri pentru asigurarea accesibilității vizuale la intrarea în clădire în special aplicarea benzilor în culori contrastante și marcaje tactile pentru a facilita identificarea ușilor de la intrare și eliminarea pragului.

Eliminarea pragului de la ușă principală de la intrarea în clădire.

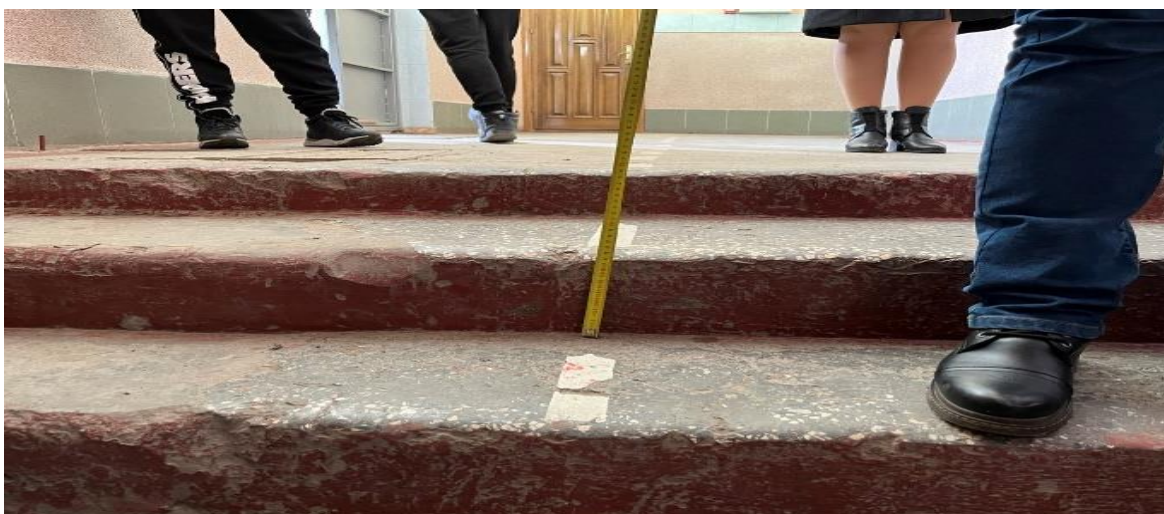
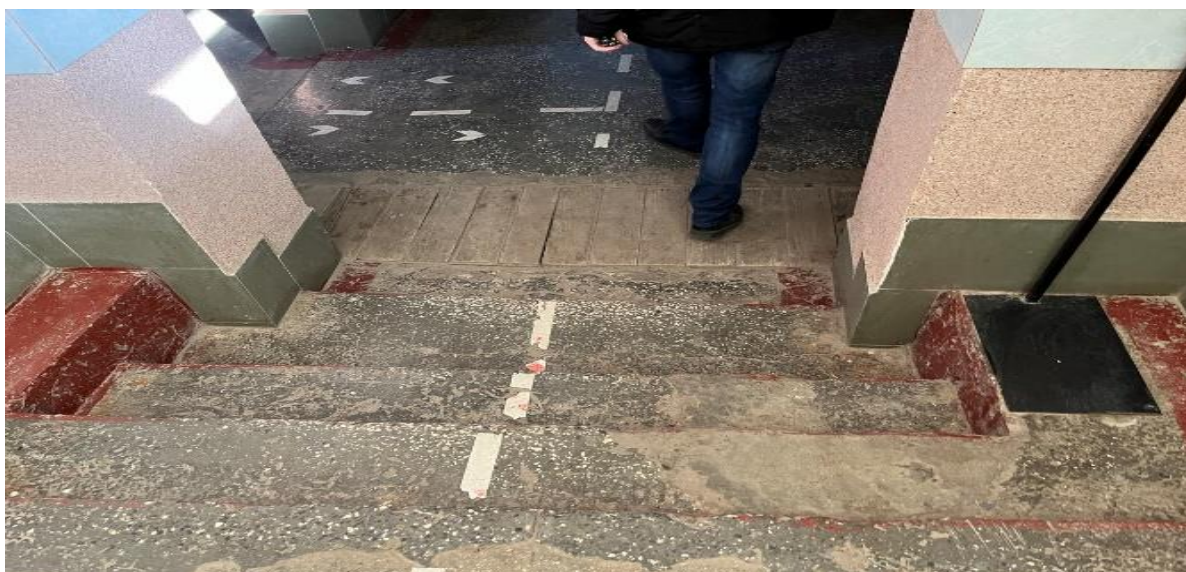
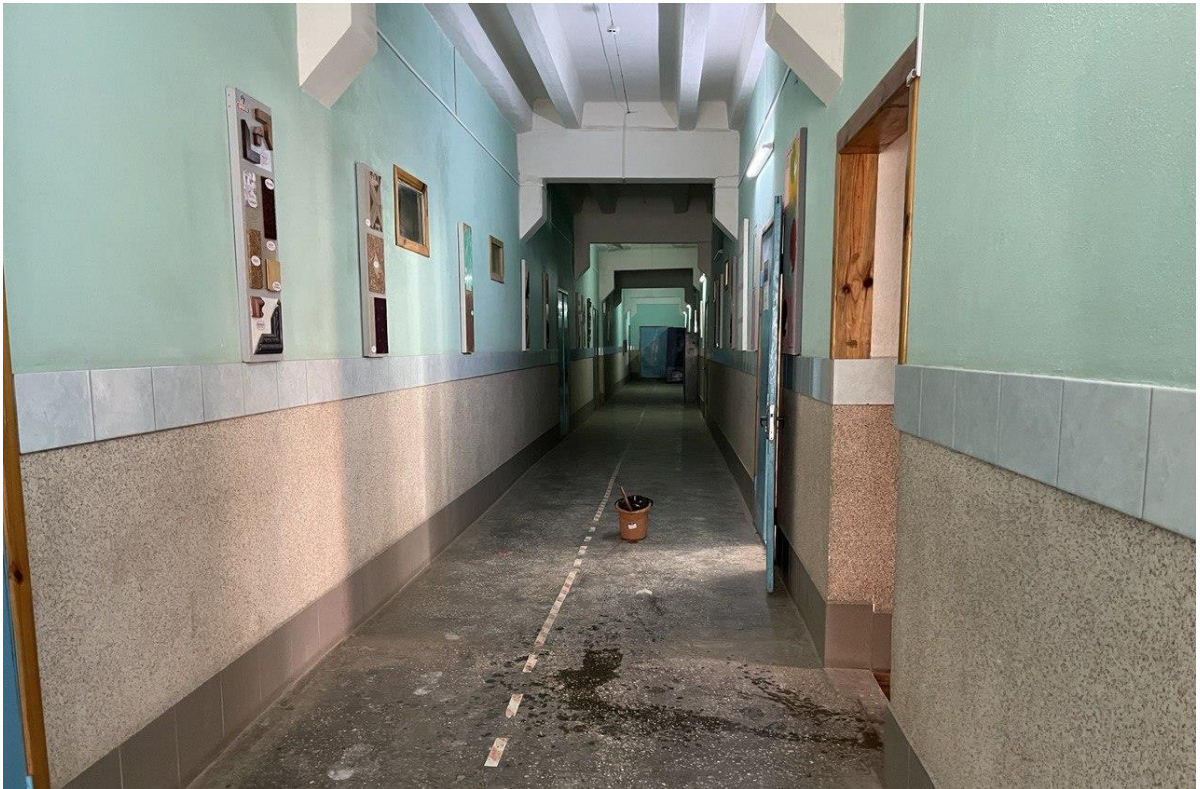
Holurile și coridoarele din interiorul clădirii au o iluminare insuficientă naturală. În interiorul clădirii nu sunt folosite culori contrastante și nu sunt aplicate marcaje tactile pentru a facilita orientarea în interiorul clădirii. Sunt multe denivelări sub formă de trepte ce nu sunt marcate cu benzi de culoare contrastantă.

Toate spațiile din interiorul clădirii, destinate publicului, sunt inaccesibile persoanelor utilizatoare de scaun rulant, premergătoare și alt echipament ajutător. În ceea ce privește asigurarea accesibilității vizuale pentru persoane cu dizabilitate de vedere aceasta nu este asigurată. Nu este amplasat marcaj contrastant pe uși pentru a le evidenția. Lipsește marcajul tactil pentru identificare ușilor din interiorul clădirii.

- ✓ Pe suprafața ușilor din interiorul oficiului în vederea asigurării contrastului vizual aplicarea marcajelor în culoare contrastantă. Marcajele urmează să fie aplicate la o înălțime de 1,2-1,6 m de la pardoseală.

- ✓ Aplicarea pe suprafața pardoselii a marcajului tactil în scopul asigurării identificării ușilor de către persoanele cu dizabilitate de vedere.
- ✓ Montare rampelor pentru a compensa diferențierea de nivel plan a coridoarelor, create de treptele persistente în coridoare.
- ✓ Eliminarea pragurilor de la uși.

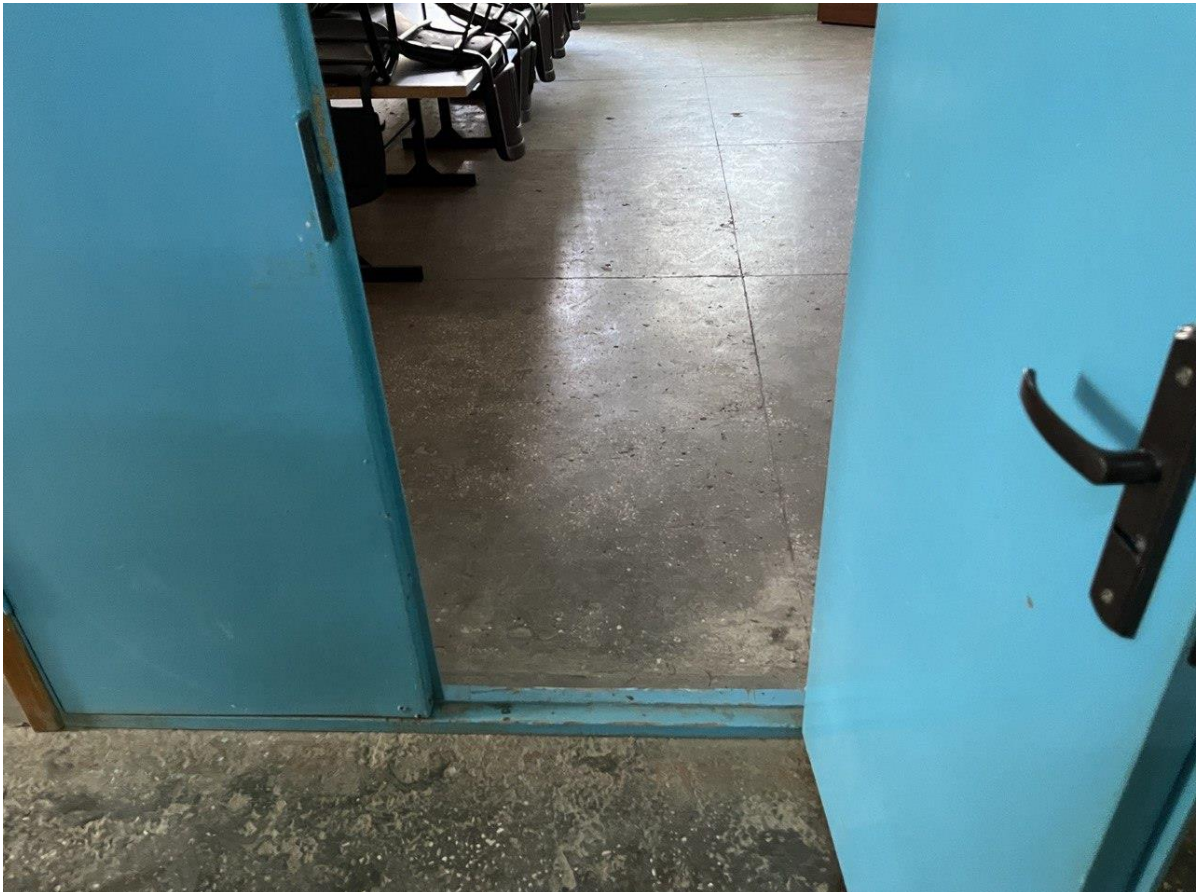
Toate ușile ce fac acces la cabinetele de studiu sunt de același model. Ușile sunt de lemn, duble, de 65 cm cu prag de 5 cm:

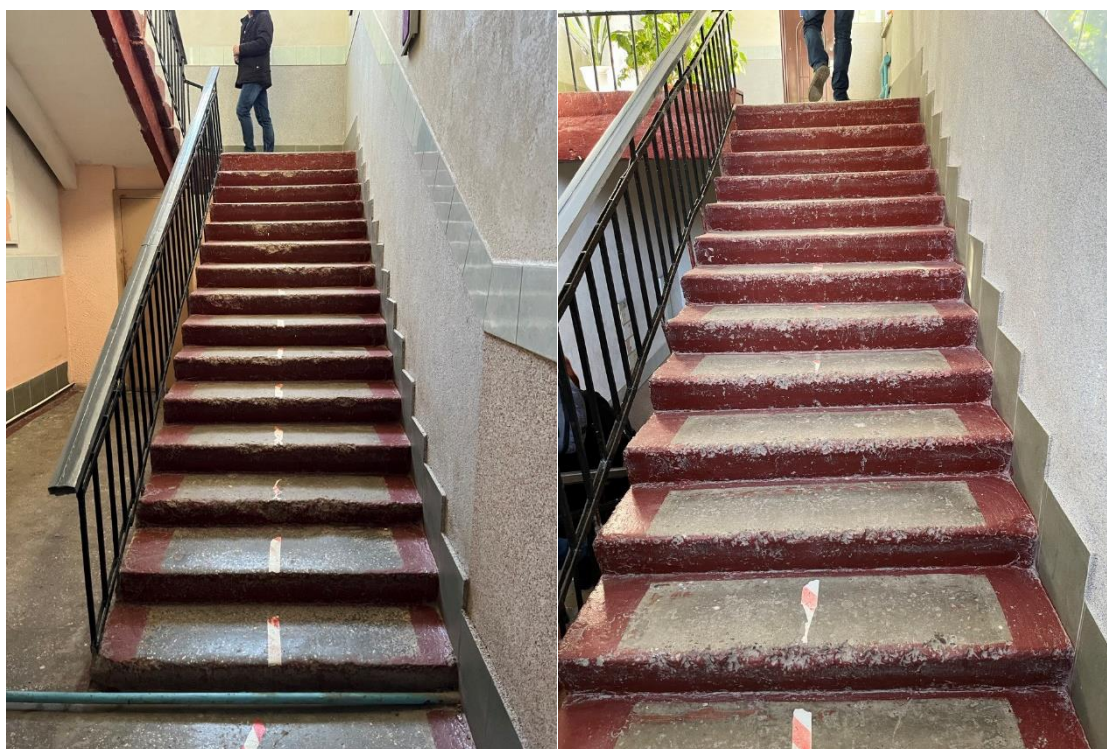
Prima și ultima treaptă a fiecărei secții a scărilor nu este marcată în culoare contrastantă.

Etajele superioare sunt inaccesibile persoanelor utilizatoare de scaun rulant, premurgătoare și alt echipament ajutător cât și persoanelor cu dizabilitate de vedere.

Se recomandă Școlii Profesionale Nr.7 în scopul asigurării contrastului vizual să fie marcată prima și ultima treaptă a fiecărei secii a scării din interiorul clădirii în culoare contrastantă.

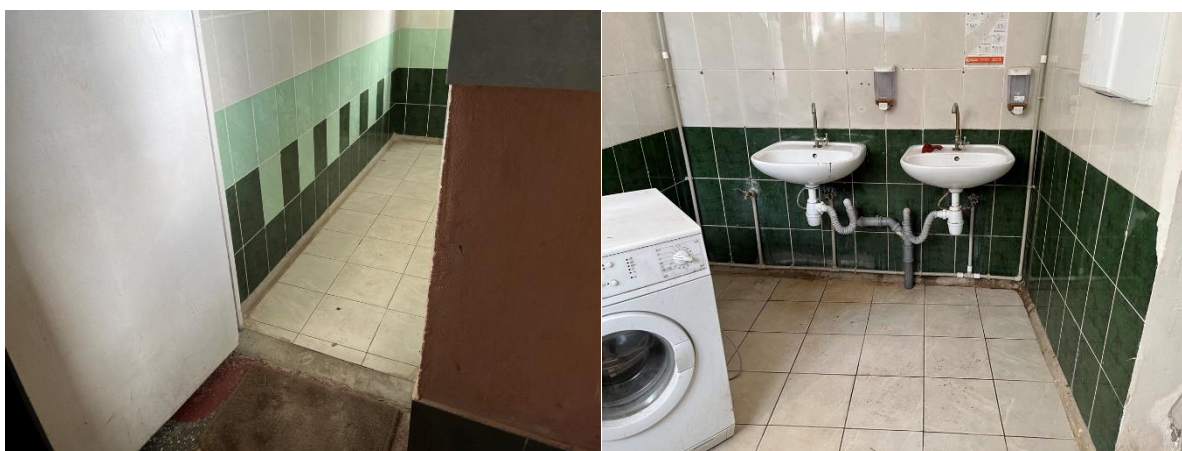
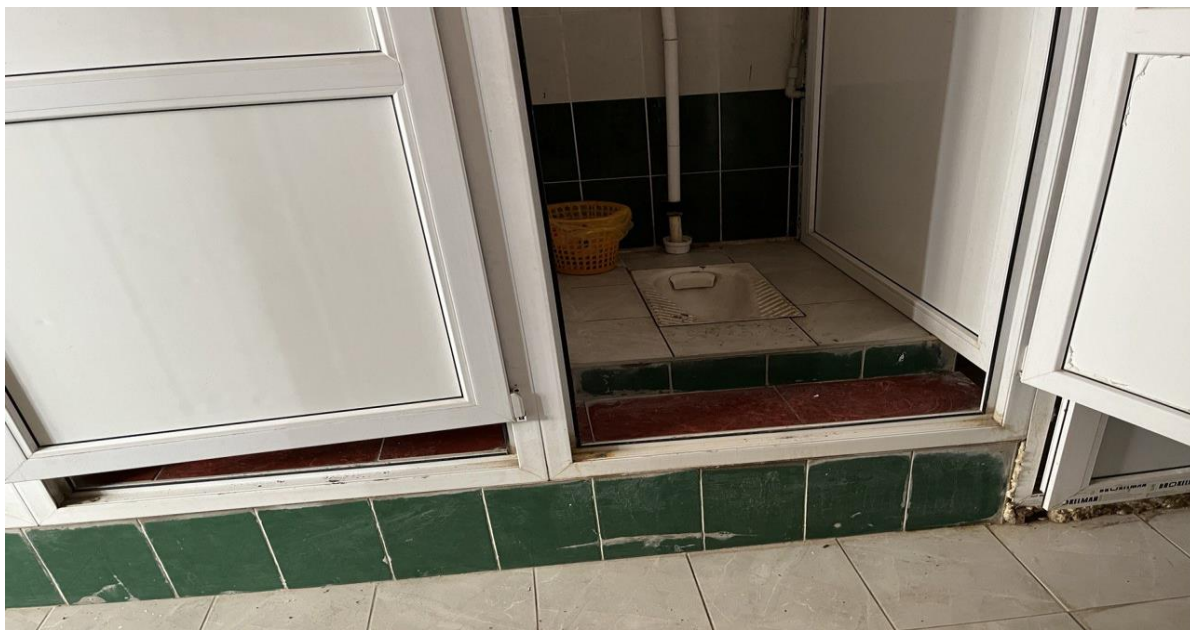
Școala Profesională Nr.7 la primul etaj dispune de 1 grup sanitar grup sanitar. Lățimea ușii e de 73 cm pragul nu este.

Deschiderea ușii de la grupul sanitar necesită o forță de operarea redusă. Nu sunt utilizate culori contrastante și marcaje tactile in interiorul grupului sanitar. Podeaua în interiorul grupului sanitar nu este antiderapantă. Interiorul grupului sanitar este slab iluminat. Lipsesc elemente care ar asigura accesibilitatea vizuală în interiorul grupului sanitar. Ușile de la cabina de wc sunt montate pe un prag înalt 15 cm inaccesibil pentru persoanele utilizatoarele scaun rulant, premergătoare și alt echipament ajutător inclusiv a părinților cu copii în cărucior spre ușa de la intrare

Grupul sanitar nu e accesibil, nu poate fi folosit de către persoane cu dizabilități utilizatoare de scaun rulant. În ceea ce privește folosirea grupurilor sanitare de utilizatorii de premergătoare și alt echipament ajutător cum ar fi cârje bastoane, din motivul că suprafața pardoselii nu este antiderapantă aceasta reprezintă un potențial risc de accidentare a acestor persoane.

Grupurile sanitare necesită a fi amenajate sub aspectul asigurării accesibilității vizuale.

- ✓ În interiorul grupurilor sanitare este necesar de a aplica elemente care ar asigura contrastul vizual dintre obiectele existente ce sunt amplasate în acest spațiu.
- ✓ În scopul asigurării riscurilor de alunecare accidentare a persoanei pe suprafața pardoselii se recomandă a fi aplicate plăci de poliuretan sau cauciuc în culoare contrastantă în raport cu restul suprafeței.

- ✓ În cabina de WC pe perete la o înălțime de 90 cm de la suprafața pardoselii este necesar să fie instalat un buton de alarmă pentru solicitarea ajutorului în caz de accidentare, care să fie conectat cu secretariatul sau biroul persoanei de suport .
- ✓ Lărgirea ușii de intrare in grupul sanitar de la 73 cm la 90cm.
- ✓ Asigurarea unei cabine de wc accesibile pentru persoane utilizatoare de scaun rulant.
