RAPORT DE EVALUARE A CONDIȚIILOR DE ACCESIBILITATE FIZICĂ ÎN CADRUL CENTRUL DE EXCELENȚĂ ÎN INDUSTRIE UȘOARĂ

Str. Nicolai Costin 55 , Chișinău MD-2071.

Autor: Gheorghe Staver

Chișinău 2022

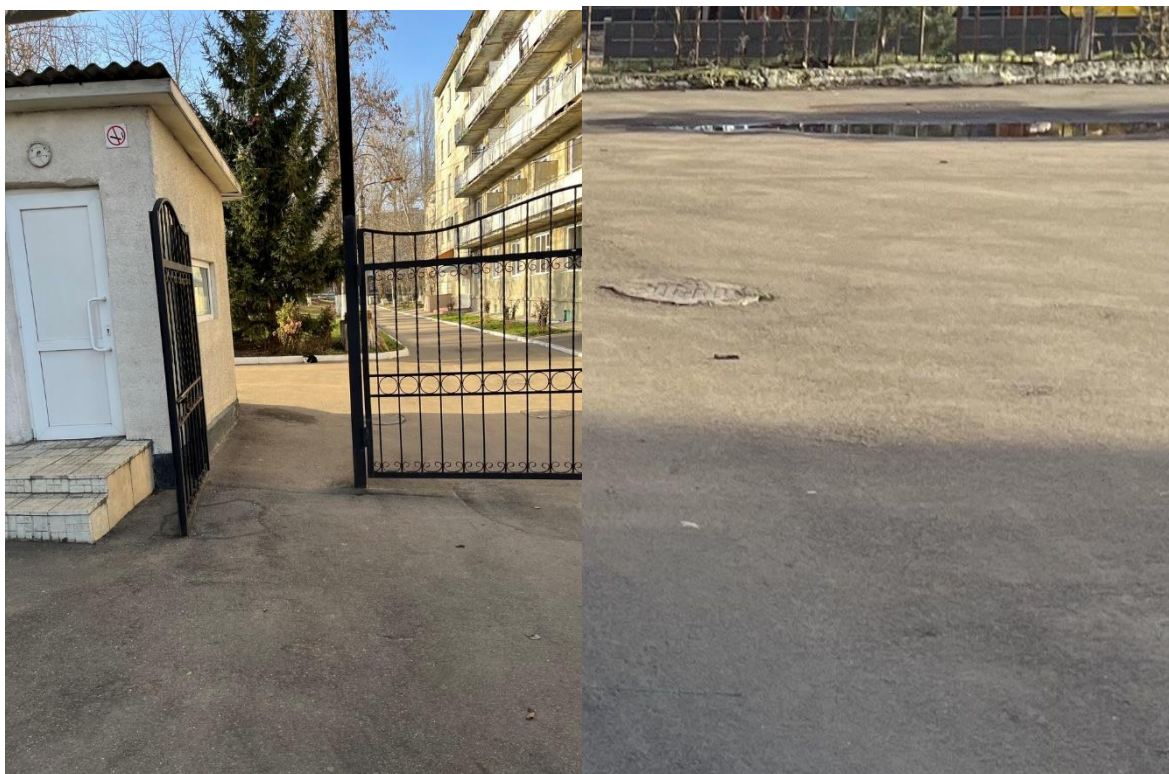
Drumul este din asfalt de o calitate bună. Accesul liber a persoanelor cu dizabilități utilizatoare de scaun rulant, premergătoare și alt echipament ajutător este asigurat. Accesul nu este îngrădit de borduri înalte, trepte, denivelări și gropi. Nu este aplicat pavaj tactil ce ar asigura deplasarea în siguranță a persoanelor cu dizabilitate de vedere.

Căile de acces sunt accesibile pentru cele utilizatoare de scaun rulant, premergătoare și alt echipament ajutător și parțial accesibile pentru persoanele cu dizabilități de vedere.

Se recomandă înaintarea unei cereri către Direcția Generală Transport Public și Căi de Comunicații:

- ✓ Amenajarea pavajului tactil la intersecții.

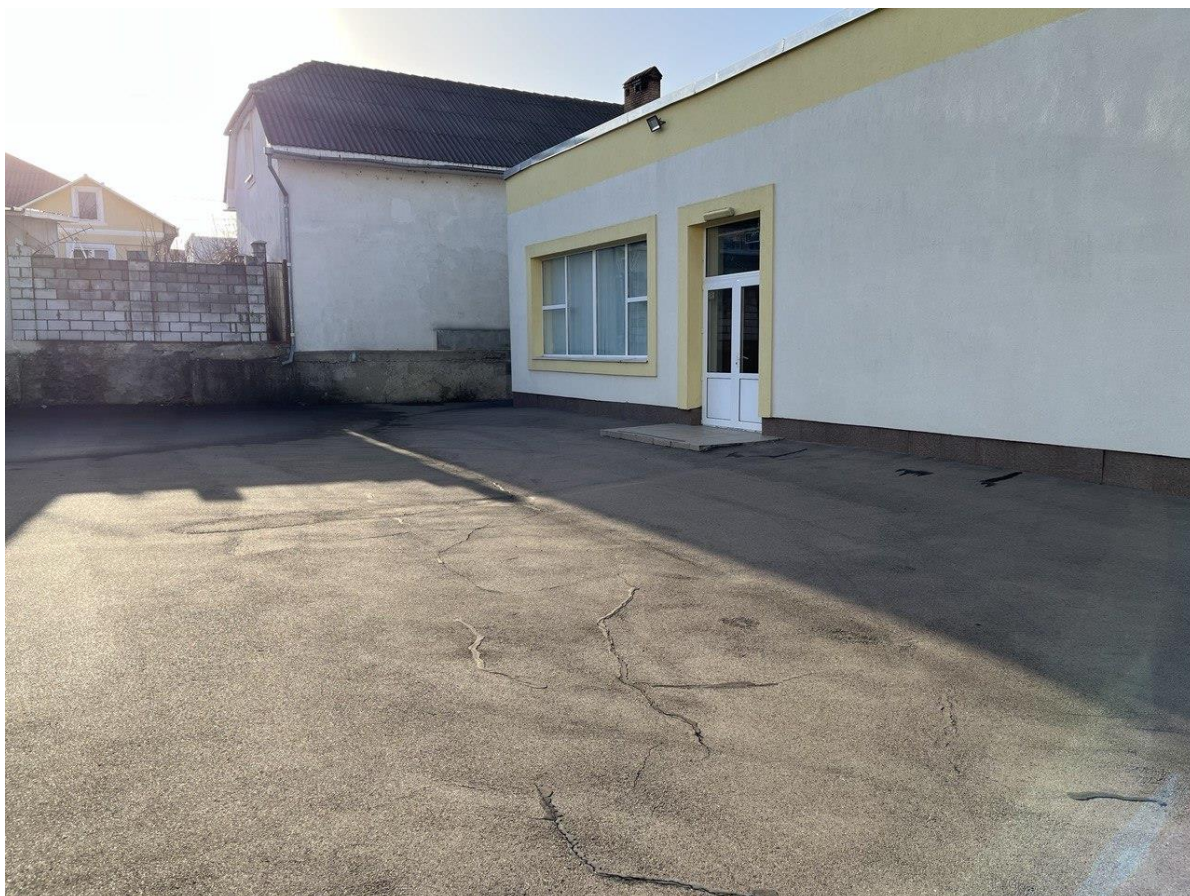
În curtea colegiului nu sunt amenajate locuri de parcare însă este loc îndeajuns pe teritoriul colegiului în cadrul cărui e posibil de amenajat locuri de parcare pentru angajați cât și pentru persoanele cu dizabilități.

Spațiul existent în curtea clădirii permite amenajarea cel puțin a 2 locuri de parcare rezervat pentru parcare a autovehiculelor persoanelor cu dizabilități.

Se recomandă Centrul de Excelență în Industrie Ușoară să întreprindă măsuri de amenajare a cel puțin 2 locuri de parcare pentru autovehiculele persoanelor cu dizabilități.

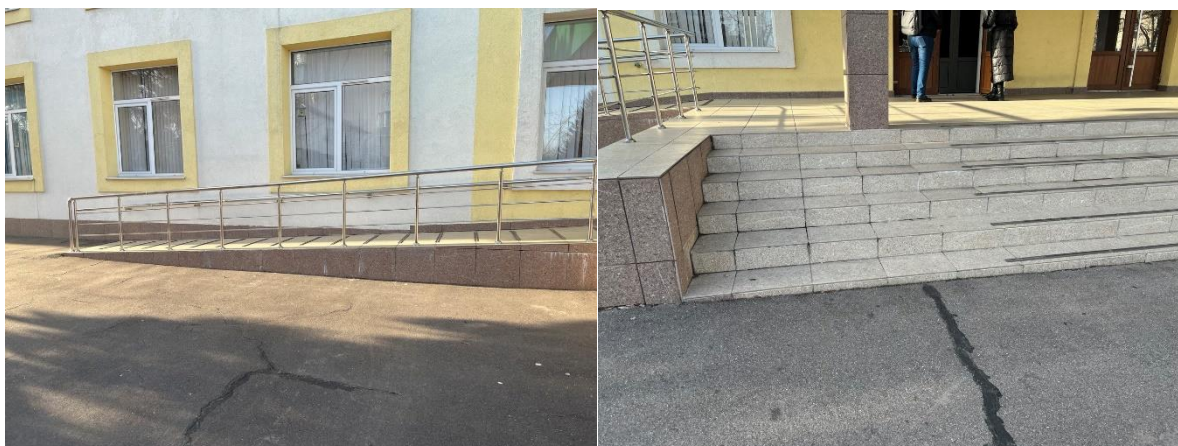
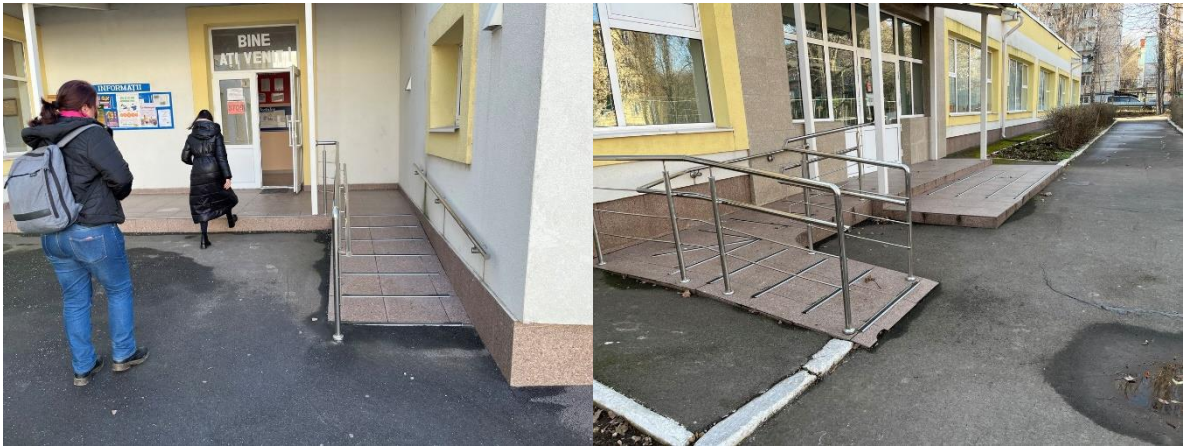
Sunt mai multe blocuri de studiu în cadrul Centrului de Excelență în Industrie Ușoară. De remarcat este că toate intrările în instituție sunt dotate cu rampă de acces pentru persoanele utilizatoare de scaun rulant, premergătoare și alte echipament ajutător. În fața ușii de la a intrare în clădire este situată o platformă ce asigură manevrele persoanelor în scaun cu roțile. Platforma blocului principal este de 6 trepte a câte 15 cm ne semnalizate cu culoare contrastantă și bandă abrazivă. Rampa este construită în partea stângă a platformei ea având mărimile de 90 cm înălțime și 8 m lungime, formând un unghi de 11%. Rampa dispune de bară de suport pe ambele părți rampei a rampei (mână curent) în 2 nivele la o înălțime de 0,7 și 0,9 m de la suprafața rampei. Rampele celorlalte intrări asemeni sunt dotate cu rampa accesibilă pentru persoane cu dizabilități utilizatoare de scaun rulant, premergătoare și alte echipament ajutător.

Intrarea în clădire este accesibilă și permite accesul liber a persoanelor cu dizabilități utilizatoare de scaun rulant, premergătoare și alt echipament ajutător inclusiv a părinților cu copii în cărucior spre ușa de la intrare.

Lipsa marcajului în culoare contrastantă reprezintă un risc pentru accidentarea persoanei cu dizabilitate de vedere.

Se recomandă să se întreprindă măsuri care ar permite evitarea riscului de traumatizare a persoanelor cu dizabilități prin utilizarea rampei sau a treptelor pentru accesul în interiorul clădirii și anume:

- ✓ Pentru asigurarea accesibilității vizuale se recomandă prima și ultima treaptă să fie marcată în culoare contrastantă (galben);

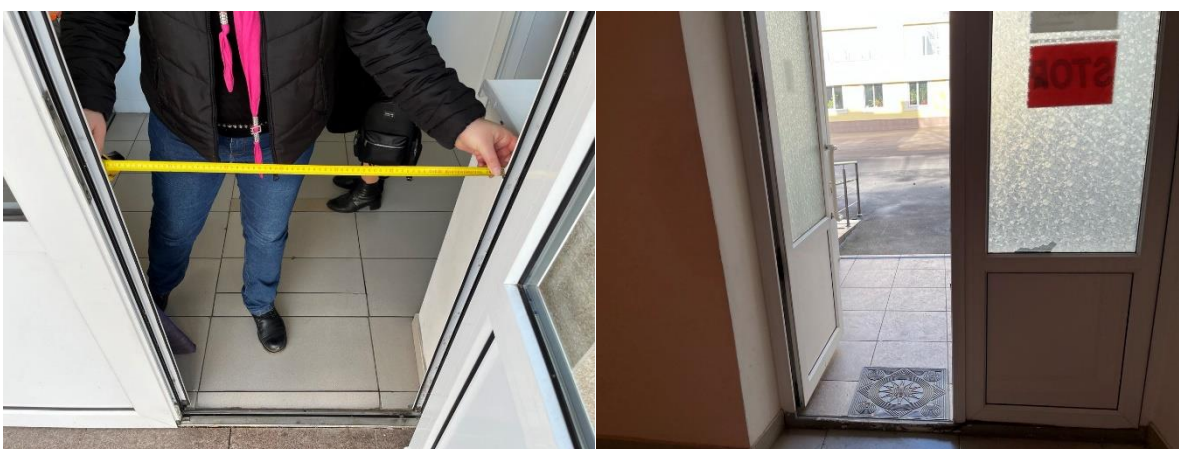
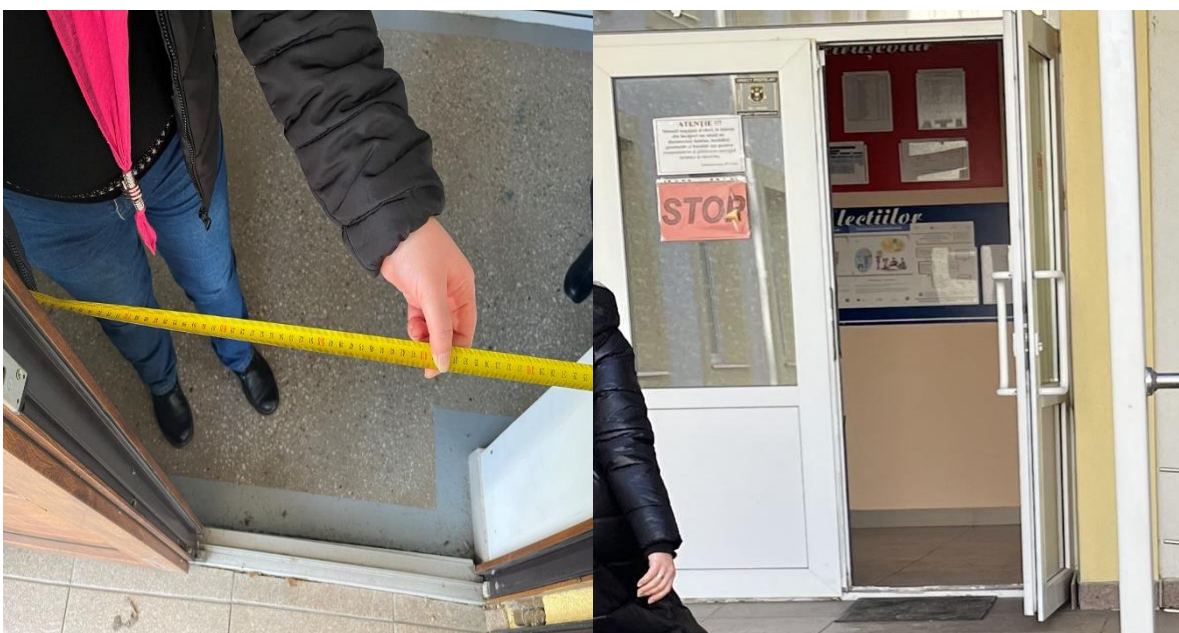
Ușile instalate la intrare în clădire sunt de model unic. Sunt din aluminiu de 2 părți. Ce pot fi deschise, fiecare parte a ușii are 73 cm. Nu sunt utilizate culori contrastante și marcaje tactile care fac ca ușile de la intrare să fie ușor de identificat.. Ușa are prag de 2 cm. În fața ușii există spațiu îndestulat pentru manevrarea scaunului rulant. Deschiderea ușii este lejeră și implică o forță de operare redusă. La intrarea în clădire nu sunt turnichete sau bariere, care împiedică accesul persoanelor cu dizabilități.

Intrarea în clădire este parțial accesibilă pentru persoane cu dizabilități utilizatoare de scaun rulant, premergătoare și alt echipament ajutător. Însă lipsa elementelor care asigură accesibilitatea vizuală pentru persoane cu dizabilitate de vedere prezintă un potențial risc de accidentare a acestor persoane.

Se recomandă să se întreprindă măsuri pentru asigurarea accesibilității vizuale la intrarea în clădire în special aplicarea benzilor în culori contrastante și marcaje tactile pentru a facilita identificarea ușilor de la intrare și eliminarea pragului.

Eliminarea pragului de la ușă principală de la intrarea în clădire.

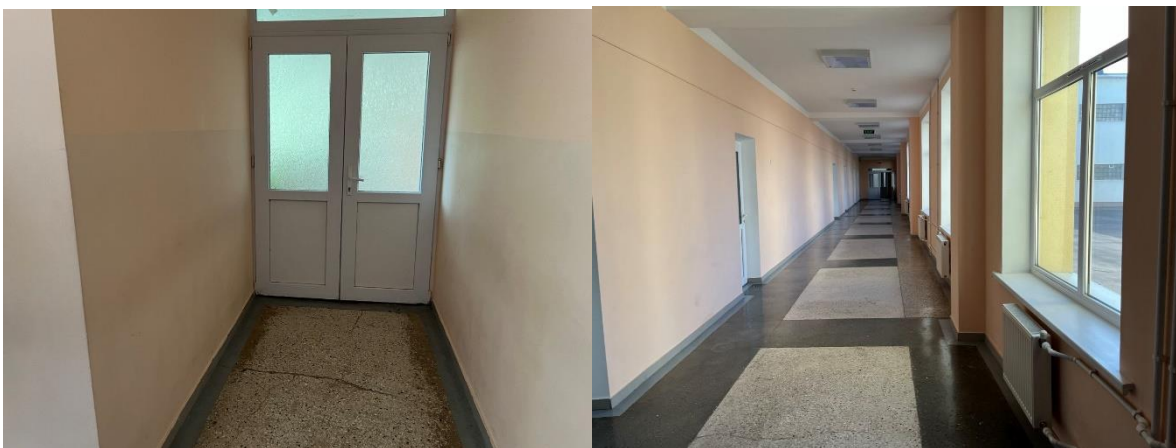
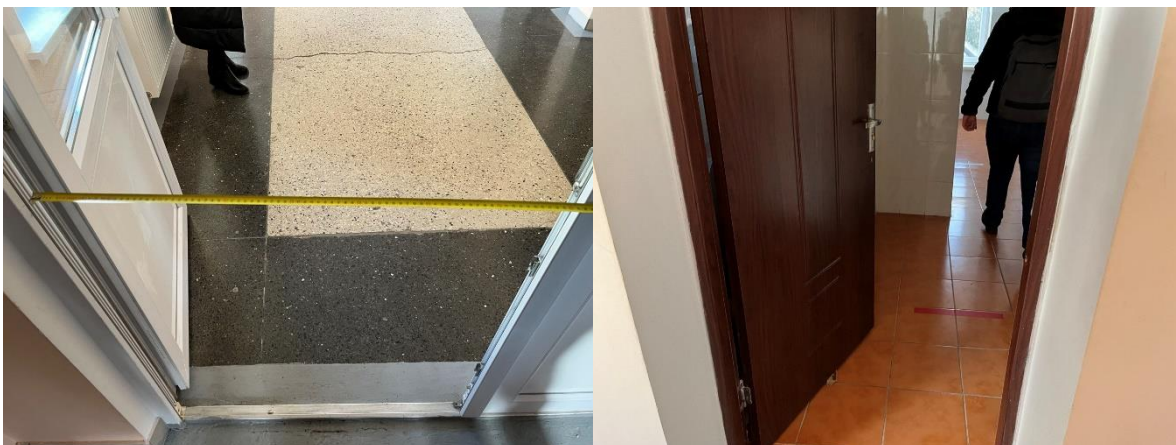
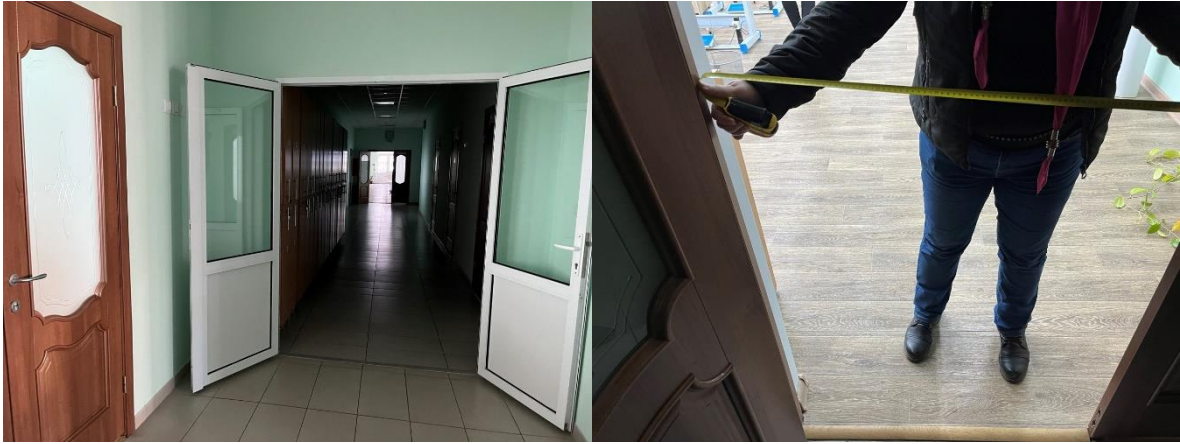
Holurile și coridoarele sunt largi. Careva praguri, trepte, piloni, mobilier în calea de circulație orizontală nu sunt. Pardoseala are un finisaj plan însă nu are acoperire antiderapantă.

Holurile și coridoarele din interiorul clădirii au o iluminare insuficientă atât naturală . În interiorul clădirii sunt folosite culori contrastante însă nu sunt aplicate marcaje tactile pentru a facilita orientarea în interiorul clădirii.

Ușile ce fac acces la cabinetele de studiu sunt de culoare albă nu dispun de benzi de culoare contrastantă. Ușile sunt duble ce dimensiunile de 70cm au praguri de 2 cm și uși cu dimensiuni de 90 cm fără praguri.

Toate spațiile primului etaj din interiorul clădirii, destinate publicului, sunt accesibile persoanelor utilizatoare de scaun rulant, premergătoare și alt echipament ajutător. În ceea ce privește asigurarea accesibilității vizuale pentru persoane cu dizabilitate de vedere aceasta nu este asigurată. Nu este amplasat marcaj contrastant pe uși pentru a le evidenția. Lipsesc marcajul tactil pentru identificare ușilor din interiorul clădirii.

Se recomandă administrației în vederea asigurării accesibilității vizuale pentru persoane cu dizabilități de vedere întreprinderea următoarelor măsuri pentru accesibilizarea integrală a oficiului:

- ✓ Pe suprafața ușilor din interiorul oficiului în vederea asigurării contrastului vizual aplicarea marcajelor în culoare contrastantă. Marcajele urmează să fie aplicate la o înălțime de 1,2-1,6 m de la pardoseală.

- ✓ Aplicarea pe suprafața pardoselii a marcajului tactil în scopul asigurării identificării ușilor de către persoanele cu dizabilitate de vedere.

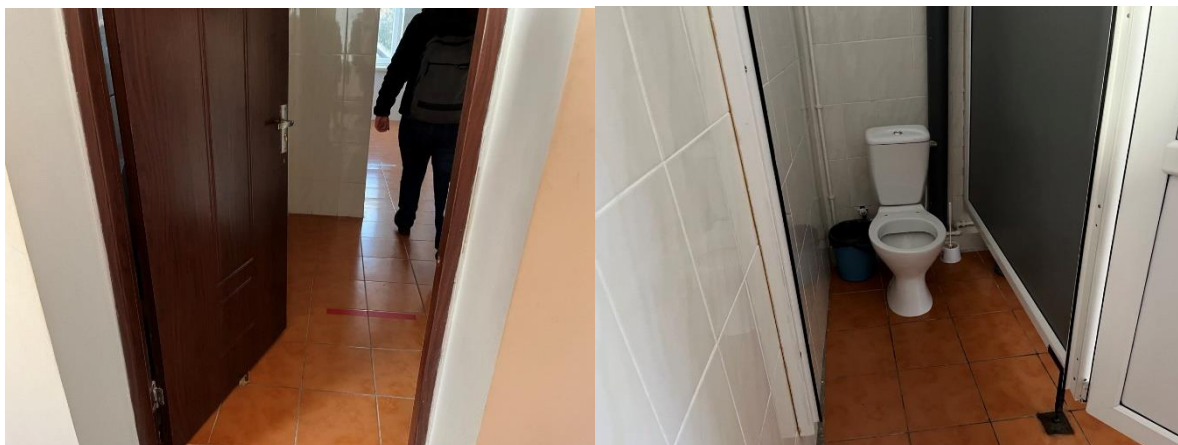
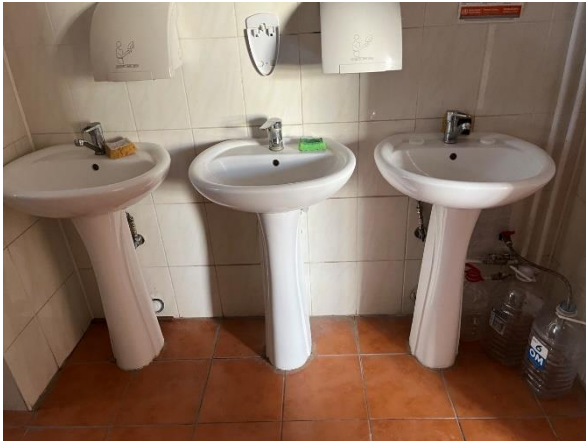
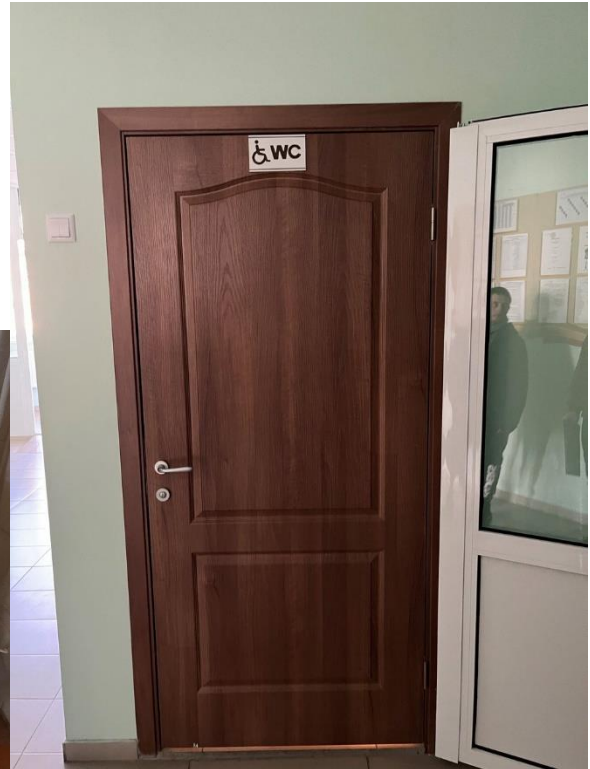
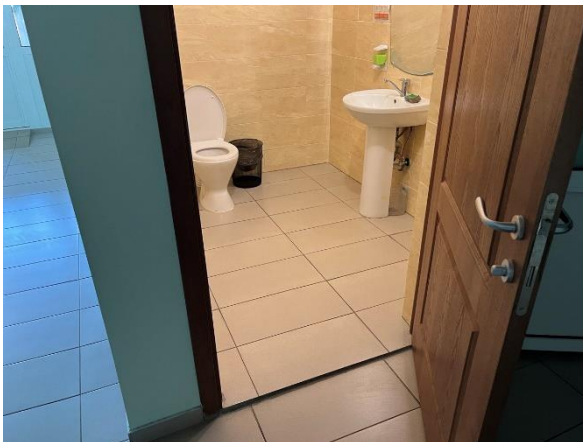
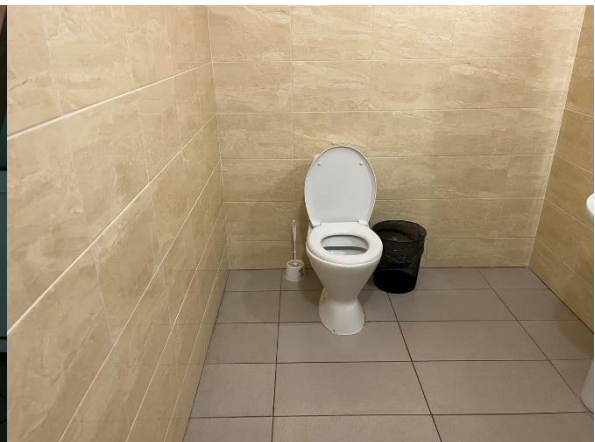
Centru de Excelență în Industrie Ușoară în blocul principal la primul etaj dispune de 1 grup sanitar. Lățimea ușii e de 80 cm prag nu este.

Deschiderea ușii de la grupul sanitar necesită o forță de operarea redusă. Nu sunt utilizate culori contrastante și marcaje tactile în interiorul grupului sanitar. Podeaua în interiorul grupului sanitar nu este antiderapantă. Interiorul grupului sanitar este slab iluminat. Lipsesc elemente care ar asigura accesibilitatea vizuală în interiorul grupului sanitar. Cabina de wc este inaccesibilă pentru persoanele utilizatoarele scaun rulant, premergătoare și alt echipament ajutător încât cabinile au dimensiuni mici ușa are 70 cm.

În blocul doi este special amenajat un grup sanitar pentru persoane cu dizabilități marcat cu semn distinctiv. Cu ușă de 90 cm fără prag, însă nu sunt prezente bare de suport și culori contrastante atât în interiorul grupului sanitar cât și în afara sa ce ar atenționa persoana cu dizabilități de vedere de prezența ușii blocului sanitar.

Grupul sanitar nu e accesibil, nu poate fi folosit de către persoane cu dizabilități utilizatoare de scaun rulant. În ceea ce privește folosirea grupurilor sanitare de utilizatorii de premergătoare și alt echipament ajutător cum ar fi cârje bastoane, din

motivul că suprafața pardoselii nu este antiderapantă aceasta reprezintă un potențial risc de accidentare a acestor persoane.

Grupurile sanitare necesită a fi amenajate sub aspectul asigurării accesibilității vizuale.

Administrației se recomandă întreprinderea următoarelor măsuri în ceea ce privește asigurarea accesibilității vizuale pentru persoane cu dizabilitate de vedere:

- ✓ În interiorul grupurilor sanitare este necesar de a aplica elemente care ar asigura contrastul vizual dintre obiectele existente ce sunt amplasate în acest spațiu.
- ✓ În scopul asigurării riscurilor de alunecare accidentare a persoanei pe suprafața pardoselii se recomandă a fi aplicate plăci de poliuretan sau cauciuc în culoare contrastantă în raport cu restul suprafeței.
- ✓ În cabina de WC pe perete la o înălțime de 90 cm de la suprafața pardoselii este necesar să fie instalat un buton de alarmă pentru solicitarea ajutorului în caz de accidentare, care să fie conectat cu secretariatul sau biroul persoanei de suport .
- ✓ Asigurarea unei cabine de wc accesibile pentru persoane utilizatoare de scaun rulant.
