## **RAPORT DE EVALUARE A CONDIȚIILOR DE ACCESIBILITATE FIZICĂ ÎN CADRUL CENTRUL DE EXCELENȚĂ ÎN INDUSTRIE UȘOARĂ**

Str. George Coșbuc 5, Chișinău MD-2005.

**Autor: Gheorghe Staver**

**Chișinău 2022**

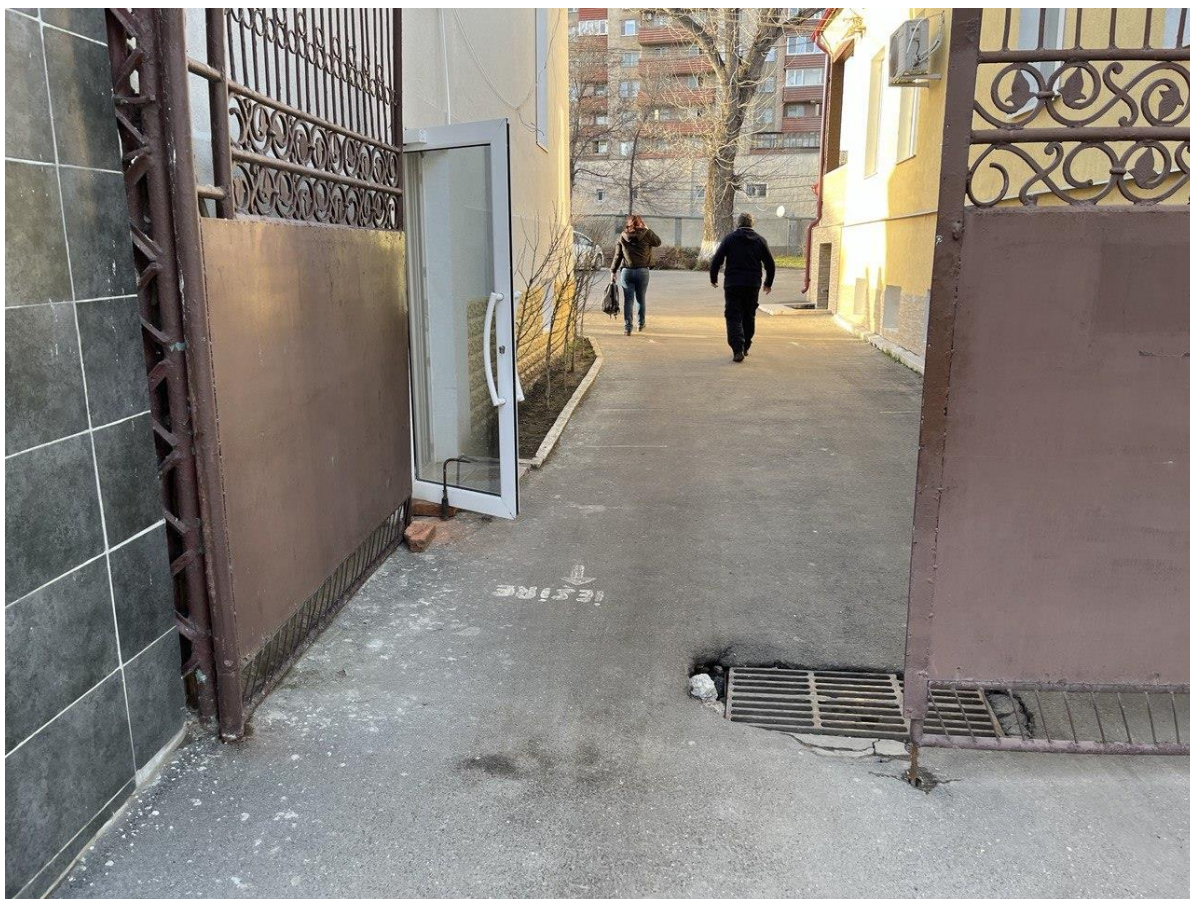
Drumul este din asfalt de o calitate bună. Accesul liber a persoanelor cu dizabilități utilizatoare de scaun rulant, premergătoare și alt echipament ajutător este asigurat. Accesul nu este îngrădit de borduri înalte, trepte, denivelări și gropi. Nu este aplicat pavaj tactil ce ar asigura deplasarea în siguranță a persoanelor cu dizabilitate de vedere.

Căile de acces sunt accesibile pentru cele utilizatoare de scaun rulant, premergătoare și alt echipament ajutător și parțial accesibile pentru persoanele cu dizabilități de vedere.

Se recomandă înaintarea unei cereri către Direcția Generală Transport Public și Căi de Comunicații:

- ✓ Amenajarea pavajului tactil la intersecții.

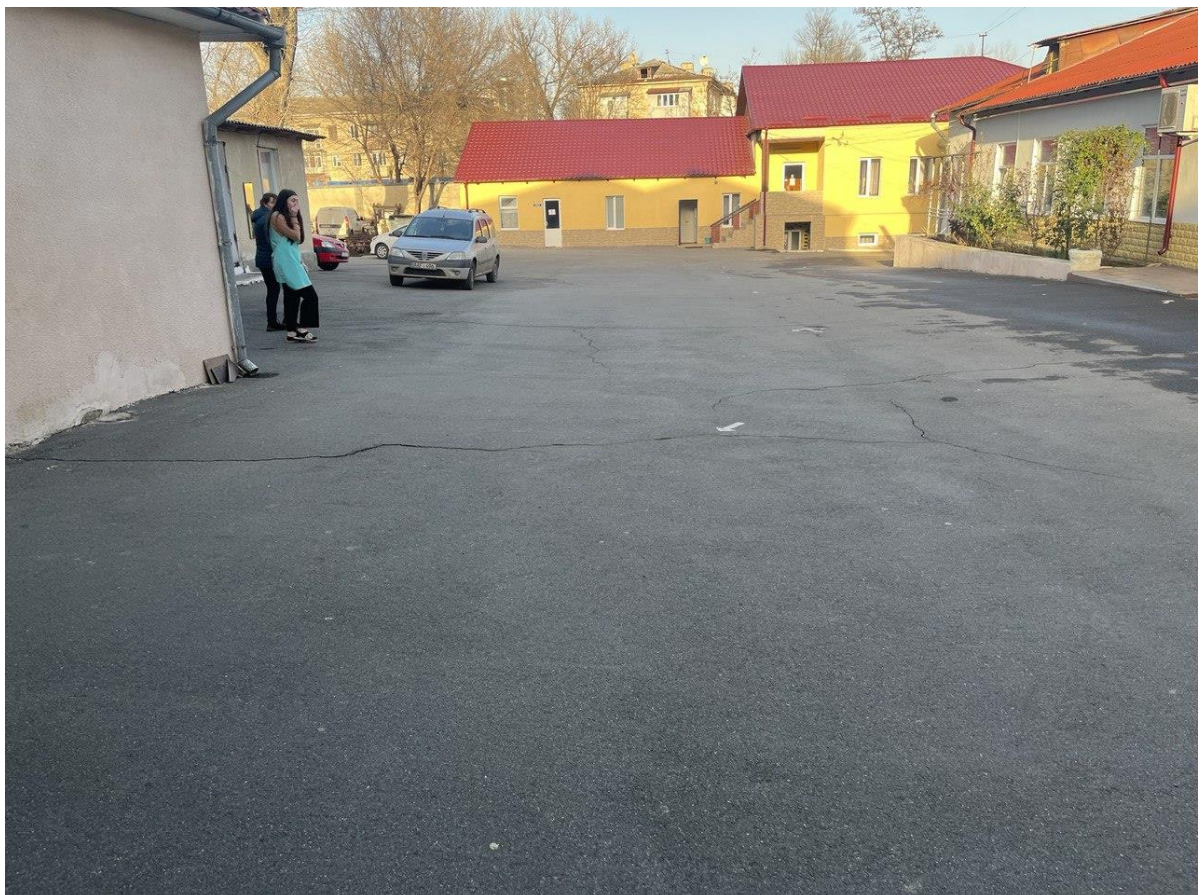
În curtea colegiului nu sunt amenajate locuri de parcare însă este loc îndeajuns pe teritoriul colegiului în cadrul căruia e posibil de amenajat locuri de parcare pentru angajați cât și pentru persoanele cu dizabilități.

Spațiul existent în curtea clădirii permite amenajarea cel puțin a 2 locuri de parcare rezervat pentru parcare a autovehiculelor persoanelor cu dizabilități.

Se recomandă Centrul de Excelență în Industrie Ușoară să întreprindă măsuri de amenajare a cel puțin 2 locuri de parcare pentru autovehiculele persoanelor cu dizabilități.

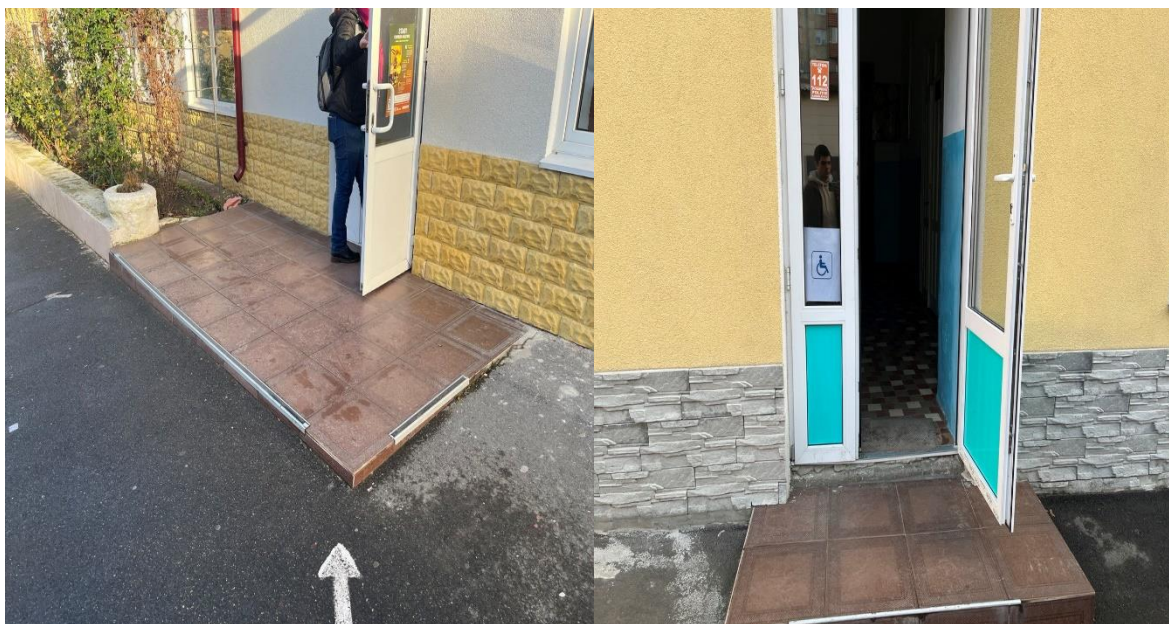
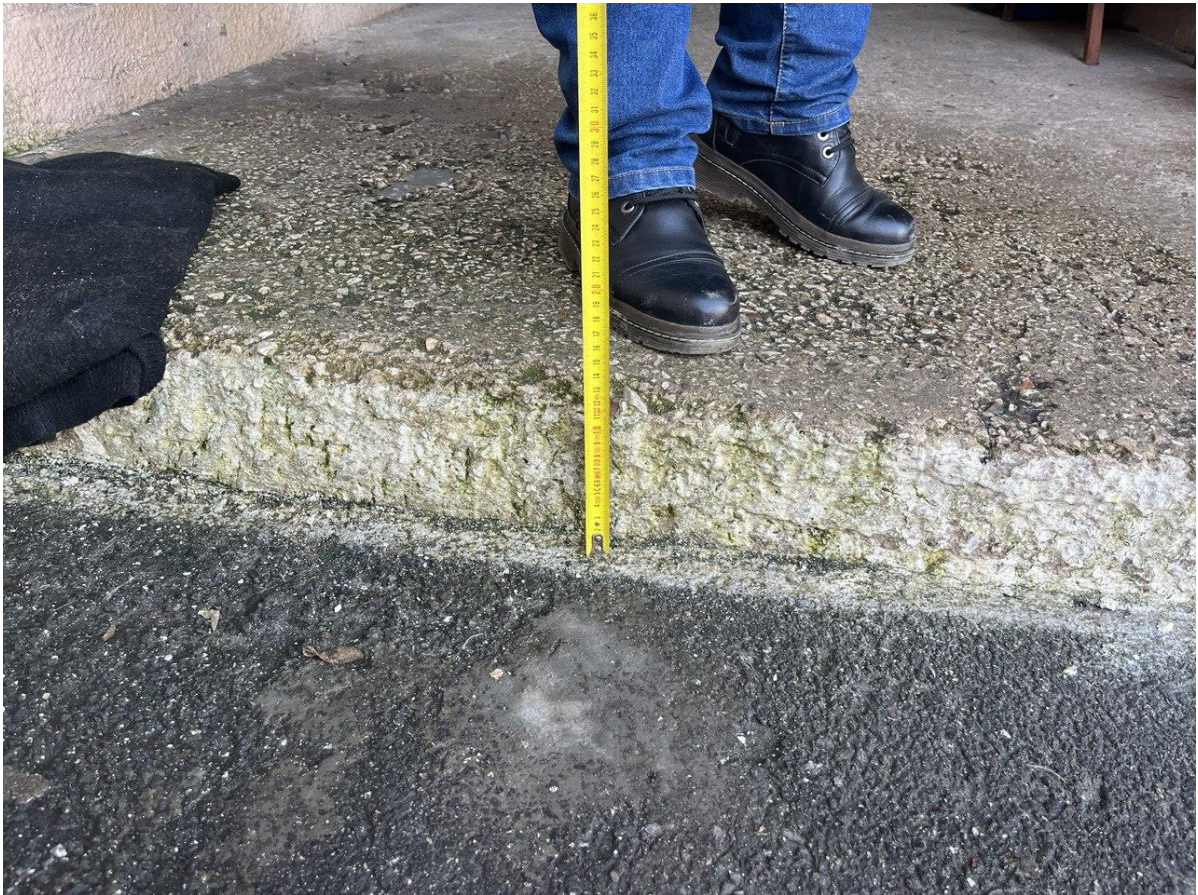
Intrările sunt inaccesibile pentru persoanele cu dizabilități utilizatoare de scaun rulant, premergătoare și alt echipament ajutător cât și persoanelor cu dizabilitate de vedere.

În fața ușilor sunt platforme ce nu dispun de rampă de acces și ce nu sunt semnalizate cu benzi de culoare contrastantă.

Intrarea în clădire este inaccesibilă și nu permite accesul liber a persoanelor cu dizabilități utilizatoare de scaun rulant, premurgătoare și alt echipament ajutător inclusiv a părinților cu copii în cărucior spre ușa de la intrare.

Lipsa marcajului în culoare contrastantă reprezintă un risc pentru accidentarea persoanei cu dizabilitate de vedere.

Se recomandă să se întreprindă măsuri care ar permite evitarea riscului de traumatizare a persoanelor cu dizabilități prin utilizarea rampei sau a treptelor pentru accesul în interiorul clădirii și anume:

- ✓ Pentru asigurarea accesibilității vizuale se recomandă prima și ultima treaptă să fie marcată în culoare contrastantă (galben);
- ✓ Montarea rampelor de acces.

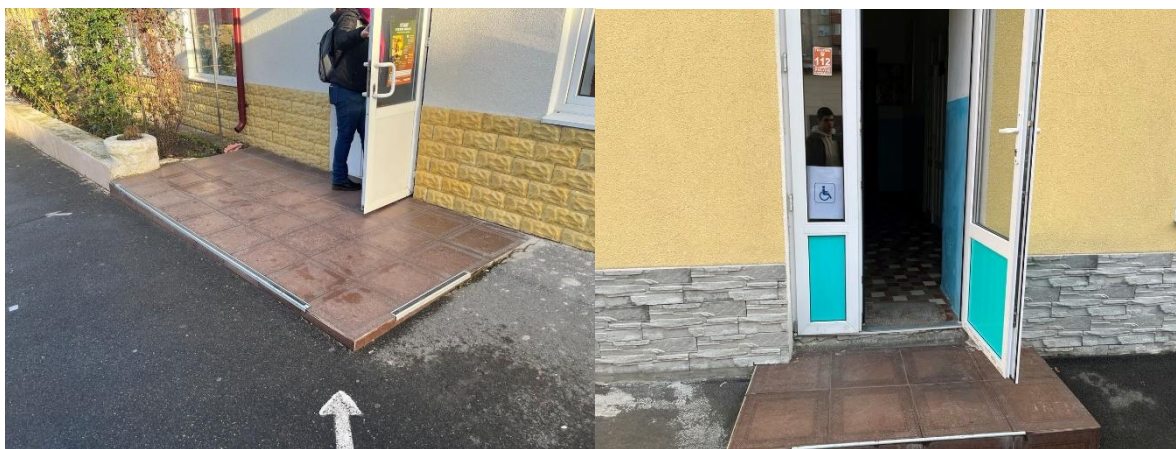
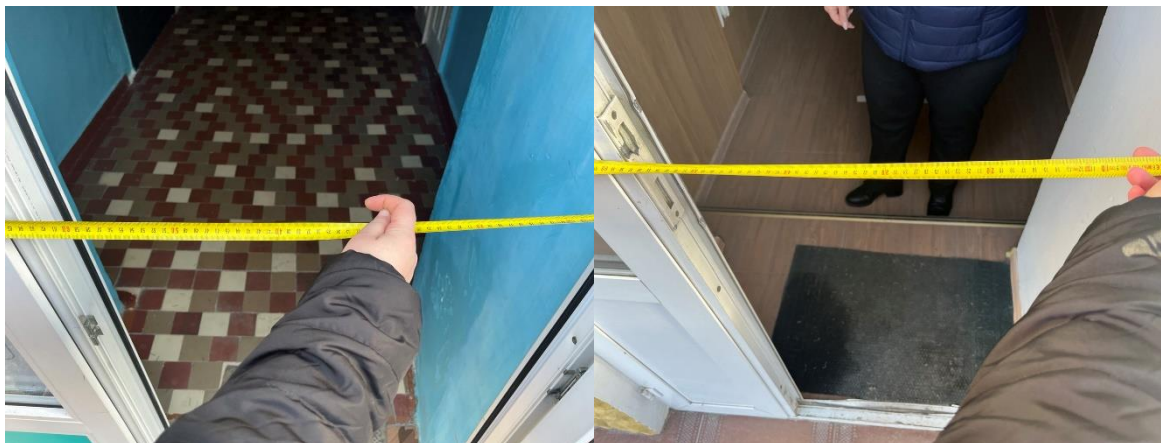
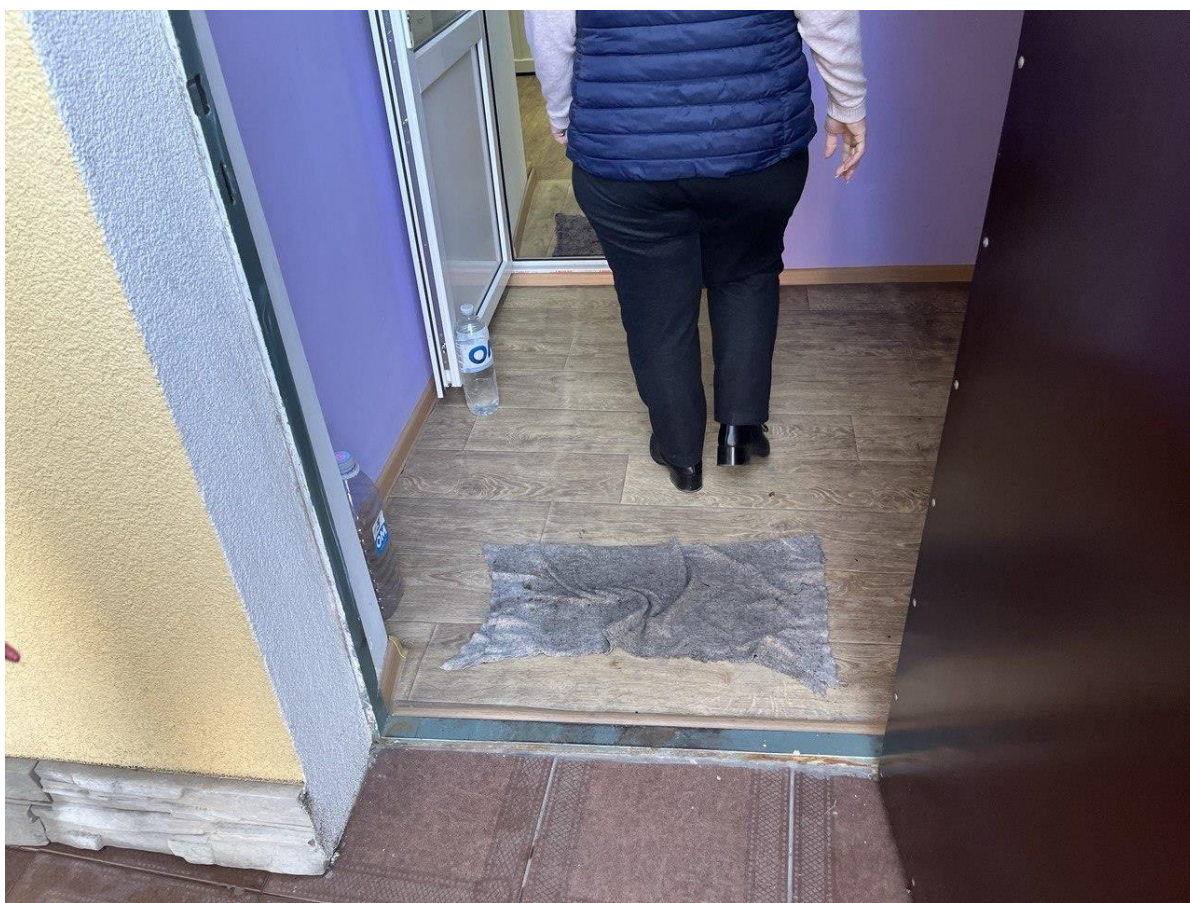
Ușile instalate la intrare în clădire sunt de duble. Ce pot fi deschise, ușile nu au mărimi standard ele variază de la 60-70 cm ușa principală și 40-30 cm ușa suplimentară. Asemeni și uși simple ce au lățimea de 80-75 cm. Nu sunt utilizate culori contrastante și marcaje tactile care fac ca ușile de la intrare să fie ușor de identificat. Ușa are praguri de 3-10 cm. În fața ușilor nu este spațiu îndestulat pentru a manevra scaunul rulant. Deschiderea ușii este lejeră și implică o forță de operare redusă. La intrarea în clădire nu sunt turnichete sau bariere, care împiedică accesul persoanelor cu dizabilități.

Intrarea în clădire este inaccesibilă pentru persoane cu dizabilități utilizatoare de scaun rulant, premergătoare și alt echipament ajutător. Lipsa elementelor care asigură accesibilitatea vizuală pentru persoane cu dizabilitate de vedere prezintă un potențial risc de accidentare a acestor persoane.

Se recomandă să se întreprindă măsuri pentru asigurarea accesibilității vizuale la intrarea în clădire în special aplicarea benzilor în culori contrastante și marcaje tactile pentru a facilita identificarea ușilor de la intrare și eliminarea pragului.

- ✓ pct.18.1.5- pct.18.1.7, SM ISO 21542 : 2016 Construcții imobiliare.  
Accesibilitate și utilizabilitate a mediului de construcție.
- ✓ 5.1.4.-5.1.5 NCM C.01.06: 2014: Cerințe generale de securitate pentru obiectele de construcție la folosirea și accesibilitatea lor pentru persoanele cu dizabilități.

Eliminarea pragului de la ușa principală de la intrarea în clădire.

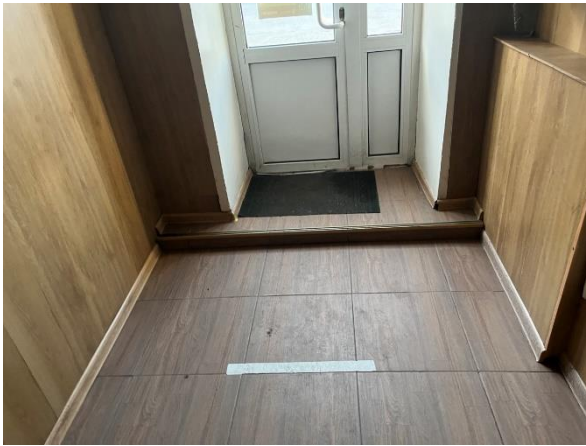
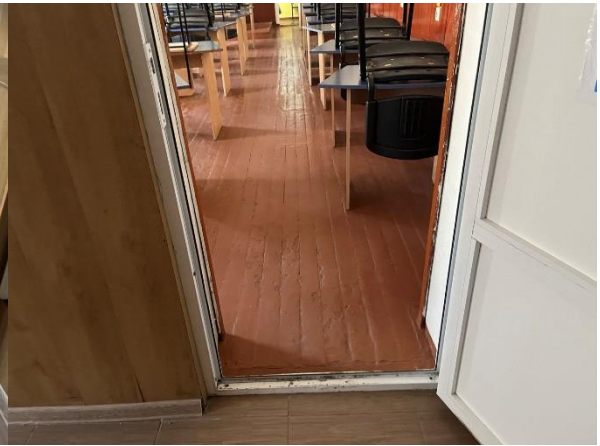
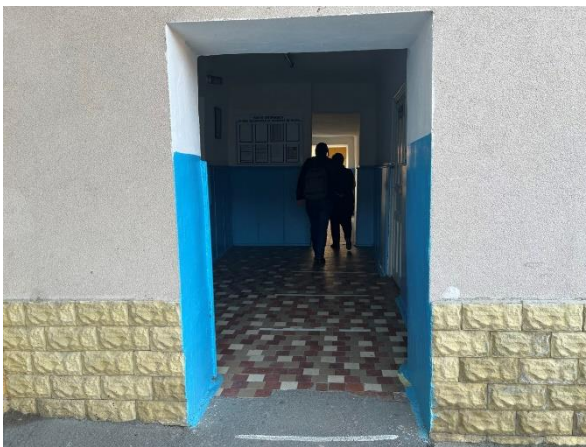
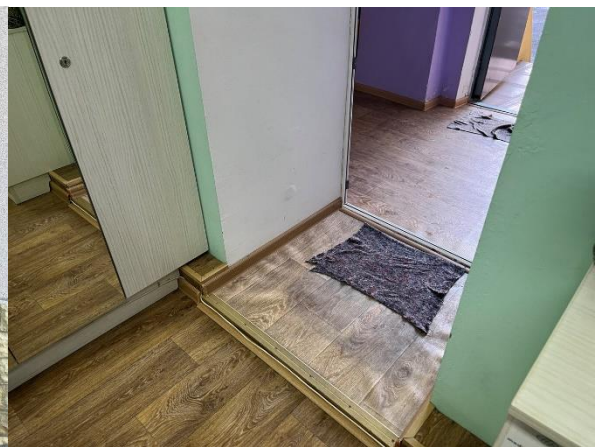
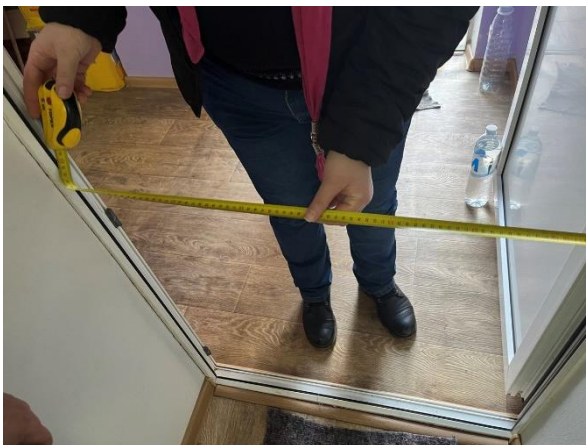
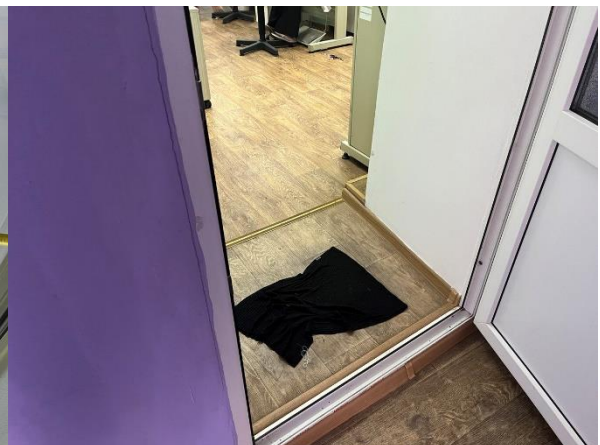
Coridoarele sunt scurte și înguste sunt prezente multe praguri, trepte. Pardoseala are un finisaj plan însă nu are acoperire antiderapantă.

Holurile și coridoarele din interiorul clădirii au o iluminare insuficientă. În interiorul clădirii nu sunt folosite culori contrastante și nu sunt aplicate marcate tactile pentru a facilita orientarea în interiorul clădirii.

Ușile ce fac acces la cabinetele de studiu sunt de culoare albă nu dispun de benzi de culoare contrastantă. Ușile au mărimi diferite ele variază de la 65-75 cm, au și praguri de 5-10 cm.

Toate spațiile din interiorul clădirii, destinate publicului, sunt inaccesibile persoanelor utilizatoare de scaun rulant, premergătoare și alt echipament ajutător. În ceea ce privește asigurarea accesibilității vizuale pentru persoane cu dizabilitate de vedere aceasta nu este asigurată. Nu este amplasat marcaj contrastant pe uși pentru a le evidenția. Lipsește marcajul tactil pentru identificare ușilor din interiorul clădirii.

Se recomandă administrației în vederea asigurării accesibilității vizuale pentru persoane cu dizabilitate de vedere întreprinderea următoarelor măsuri pentru accesibilizarea integrală a oficiului:

- ✓ Pe suprafața ușilor din interiorul oficiului în vederea asigurării contrastului vizual aplicarea marcajelor în culoare contrastantă. Marcajele urmează să fie aplicate la o înălțime de 1,2-1,6 m de la pardoseală.

- ✓ Aplicarea pe suprafața pardoselii a marcajului tactil în scopul asigurării identificării ușilor de către persoanele cu dizabilitate de vedere.
- ✓ Montare rampelor pentru a compensa diferențierea de nivel plan a coridoarelor, create de treptele persistente în coridoare.
- ✓ Eliminarea pragurilor de la uși.

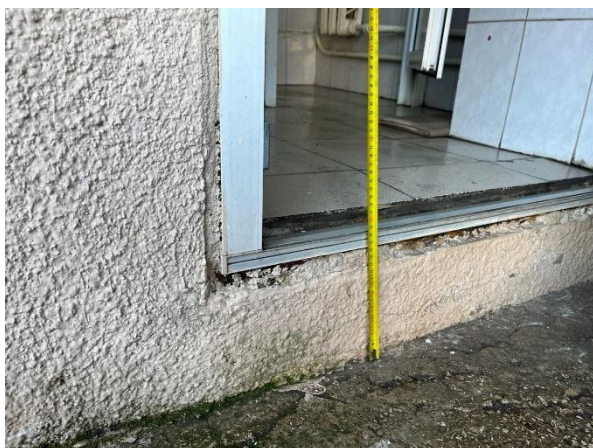
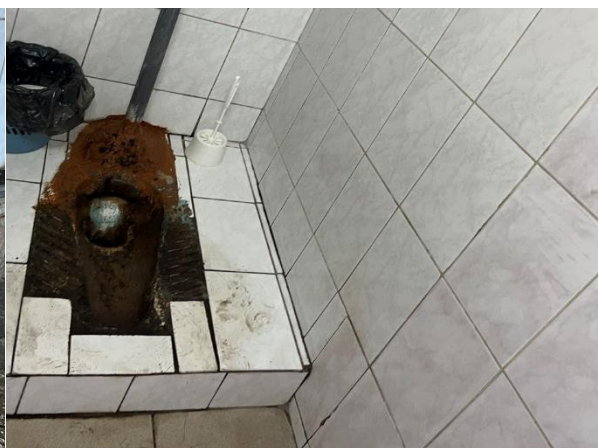
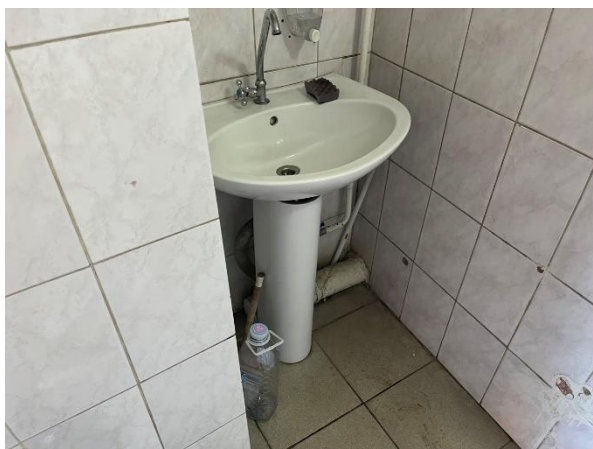
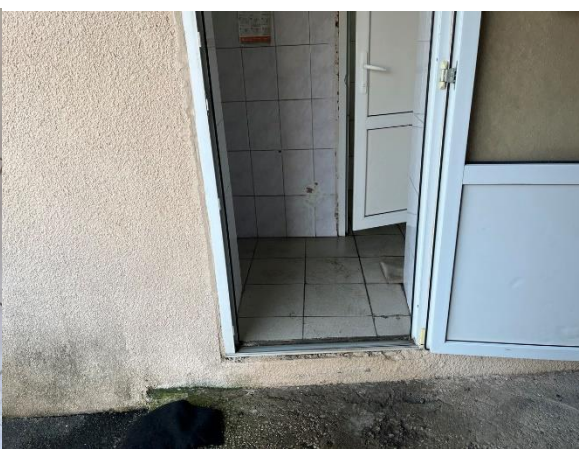
Centrul de Excelență în Industrie Ușoară dispune de 1 grup sanitar grup sanitar. Amplasat în curtea instituției. Lățimea ușii e de 75 cm pragul este de 20 cm.

Deschiderea ușii de la grupul sanitar necesită o forță de operare redusă. Nu sunt utilizate culori contrastante și marcaje tactile în interiorul grupului sanitar. Podeaua în interiorul grupului sanitar nu este antiderapantă. Interiorul grupului sanitar este slab iluminat. Lipsesc elemente care ar asigura accesibilitatea vizuală în interiorul grupului sanitar. Ușile de la cabina de wc sunt montate pe un prag înalt cabina de WC e îngustă inaccesibilă pentru persoanele utilizatoare de scaun rulant, premergătoare și alt echipament ajutător.

Grupul sanitar nu e accesibil, nu poate fi folosit de către persoane cu dizabilități utilizatoare de scaun rulant. În ceea ce privește folosirea grupurilor sanitare de utilizatorii de premergătoare și alt echipament ajutător cum ar fi cârje bastoane, din motivul că suprafața pardoselii nu este antiderapantă aceasta reprezintă un potențial risc de accidentare a acestor persoane.

Grupurile sanitare necesită a fi amenajate sub aspectul asigurării accesibilității vizuale.

Administrației se recomandă întreprinderea următoarelor măsuri în ceea ce privește asigurarea accesibilității vizuale pentru persoane cu dizabilitate de vedere:

- ✓ În interiorul grupurilor sanitare este necesar de a aplica elemente care ar asigura contrastul vizual dintre obiectele existente ce sunt amplasate în acest spațiu.
- ✓ În scopul asigurării riscurilor de alunecare accidentare a persoanei pe suprafața pardoselii se recomandă a fi aplicate plăci de poliuretan sau cauciuc în culoare contrastantă în raport cu restul suprafeței.
- ✓ În cabina de WC pe perete la o înălțime de 90 cm de la suprafața pardoselii este necesar să fie instalat un buton de alarmă pentru solicitarea ajutorului în caz de accidentare, care să fie conectat cu secretariatul sau biroul persoanei de suport .
- ✓ Lărgirea ușii de intrare in grupul sanitar de la 73 cm la 90cm.
- ✓ Asigurarea unei cabine de wc accesibile pentru persoane utilizatoare de scaun rulant.
