## Auditul mobilității pietonale

### - aleia bulevardului Mircea cel Bătrân, sectorul Ciocana, Chișinău

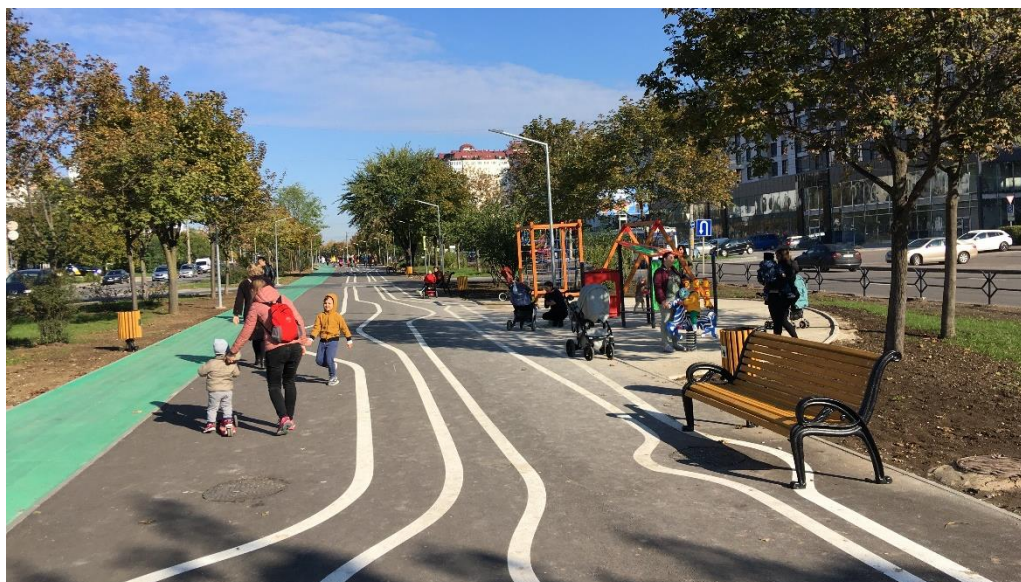
- Căile pietonale sunt reparate, construirea trecerilor pietonale înălțate la nivelul suprafeței trotuarului la căile de virare a automobilelor
- Amenajarea pistei pentru bicicliști și delimitarea vizuală a acesteia
- Sistemul modern de iluminare
- Amenajarea unor băncilor, locurilor de odihnă, organizarea terenurilor de joacă pentru copii etc.

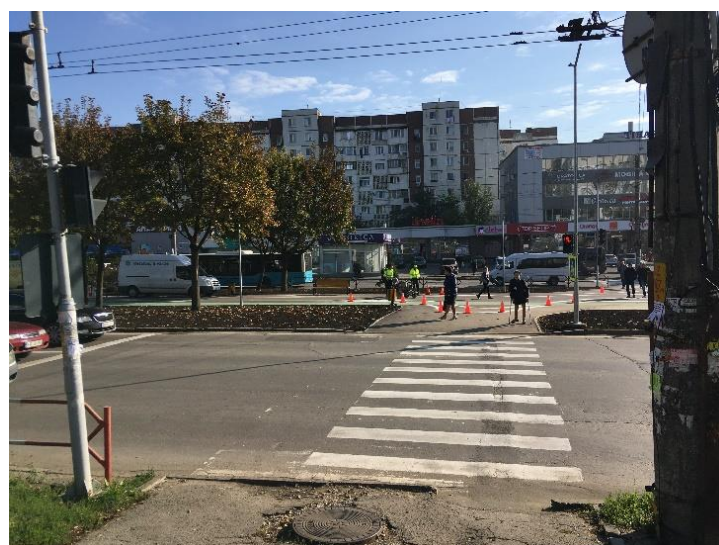
## 1. Trecherile de pietoni care duc spre alee rămân inaccesibile, pentru că au fost renovate doar dintr-o singură parte

În cadrul lucrărilor de renovare pe bd. Mircea cel Bătrân, la trecherile pietonale a fost reparat trotuarul și coborâtă bordura doar din partea aleii nu și din celălalt capăt al trecherilor. Din această cauză trecherile de pietoni care fac legătura cu străzile adiacente rămân a fi inaccesibile, în special pentru utilizatorii de scaun rulant și pentru părinții cu copii în cărucior. Persoana va putea accesa un capăt al trecerii, însă la celălalt capăt, va întâlni o bordura înaltă pe care nu o va putea depăși.

- Coborârea bordurilor la trecerile de pietoni din direcția spre străzile adiacente la alee (Direcția Transport)
- Aplicarea pavajului tactil la trecerile de pietoni pe alee (Direcția Transport)
- Pe trecerile de pietoni supraînălțate să fie aplicat marcajul contrastant (pe fundal roșu), aplicat pavaj tactil și asigurată o bună iluminare pe timp de noapte (Direcția Transport)
- Înlăturarea bordurilor din stațiile de așteptare a transportului public (Direcția Transport/Pretura Ciocana)

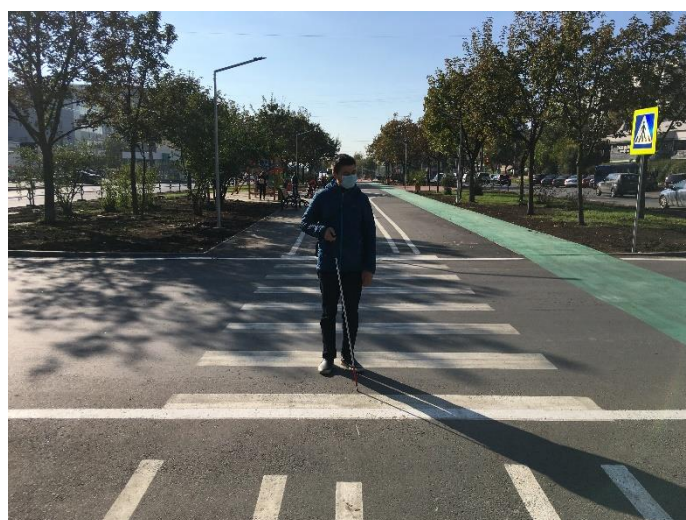
## 2. Lipsa indicilor de orientare pentru nevăzători, pavajului tactil, semafoarelor sonore.

Deși aleea a fost reparată nu au fost aplicate instrumente care ar ajuta orientarea persoanelor nevăzătoare. Persoanele cu deficiențe de vedere au constatat că ei nu pot să perceapă diferența între segmentele de trotuar pentru bicicliști și pietoni din cauza că acestea au un înveliș cu textură similară. S-a menționat că lipsește o bordură sau alt indicator care le-ar fi de ajutor să meargă pe alee. Nevăzătorii de regulă se deplasează pe o stradă cu ajutorul bastonului alb, care îl conduc de-a lungul bordurii sau pavajului tactil. În lipsa unui indiciu de-a lungul străzii nevăzătorul va pierde orientarea și va avea continuu tendința de a se deplasa în dreapta sau în stânga. De asemenea, conform Regulamentului Circulației Rutiere pe trecherile de pietoni supraînălțate trebuie să fie aplicat marcajul pe fundal roșu.

Participanții la monitorizare au observat că zona de agrement de pe bulevard este intersectată de 8 căi de virare a automobilelor, însă trecerile de pietoni prin aceste locuri nu au instalate pavaj tactil și culori contrastante, pentru avertizarea persoanelor nevăzătoare. Persoanele cu deficiențe de vedere au semnalat că ei nu se simt în siguranță fiindcă nu știu când pășesc pe carosabil, pentru că la trecerile de pietoni nu există nici bordură (de 1,5 cm) nici pavaj tactil de avertizare. Semafoare cu semnal sonor sunt instalate doar la intersecția cu str. Igor Vieru, celelalte treceri semaforizate nu sunt dotate cu echipament cu semnal sonor.

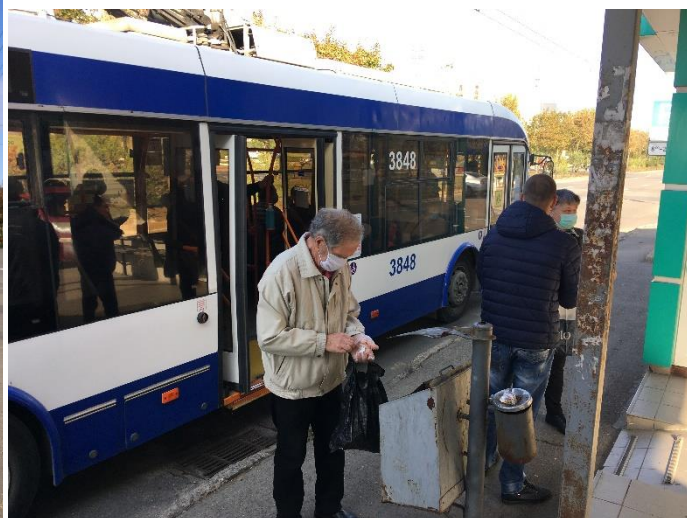
### 3. Stațiile de transport public sunt inaccesibile

Echipele de evaluare au constatat că aproape toate stațiile de transport public nu sunt accesibile. Mai multe stații (de ex. str. Dumeniuc, P.Zadnipru ) sunt instalate pe platforme cu o **bordură** de circa 8 -10 cm. Astfel utilizatorii de scaun rulant nu au acces sub acoperișul stației. În unele cazuri **spațiul dintre stației și carosabil este prea mic**, fapt ce face dificilă urcarea/coborârea din mijlocul de transport public în special dacă este necesară deschiderea rampei mobile. De asemenea, **trotuarul** în perimetrul stațiilor de transport public este deteriorat.

- Renovarea trotuarului în zona stațiilor de transport public (Direcția Transport/Pretura Ciocana)
- La stațiile de transport public unde este spațiu spațiului limitat pentru debarcarea pasagerilor este necesară extinderea acestuia sau strămutare stației. (Direcția Transport/Pretura Ciocana)
- Instalarea semafoarelor cu semnal sonor (Direcția Transport)
- Instalarea bordurilor de delimitare între pista pentru cicliști și carosabil (Pretura Ciocana)
- Instalarea bordurii, pavajului tactil de orientare pe alee (Pretura Ciocana)
