**RAPORT**

# **Auditul mobilității pietonale**

*Intersecția bd. Dacia  
– Traian – Decebal,  
mun. Chișinău*

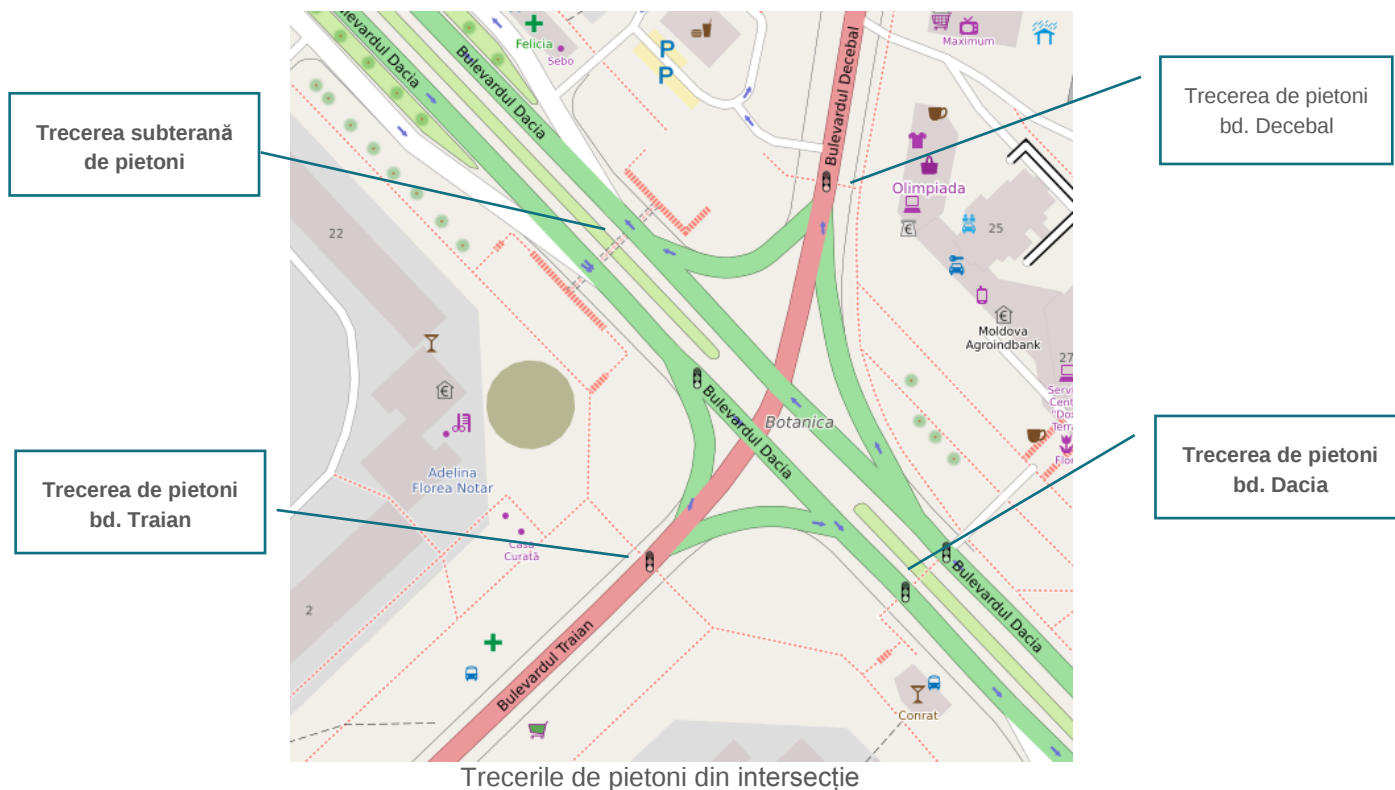
### Trecerea de pietoni bd. Decebal

Trecerea dată nu a fost renovată în ultimii ani. Bordurile nu sunt coborâte, iar trotuarul în jurul trecerii este deteriorat. Astfel trecerea de pietoni este inaccesibilă pentru persoanele din GMR (grupuri cu mobilitate redusă). Trecerea nu este dotată cu semafor cu semnal sonor. Pe trotuarul dinspre CC "Olimpiada" (Moldincombank) este amplasată o treaptă de 6 cm, care împiedică circulația pietonilor.

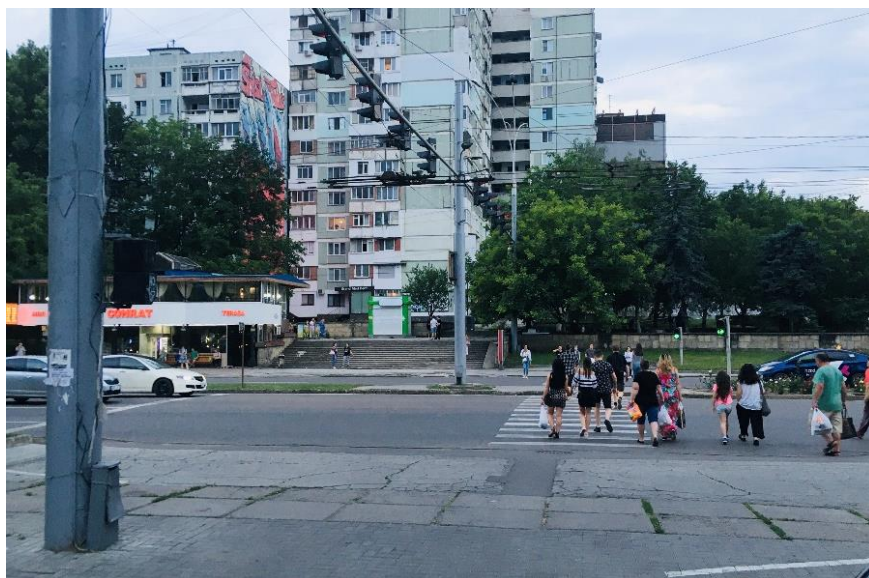
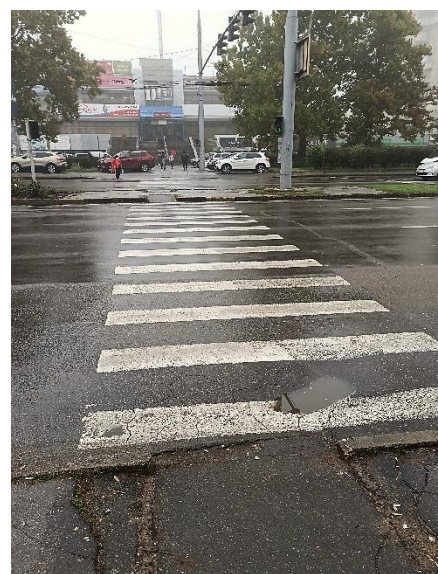
### Trecerea de pietoni bd. Dacia

Trecerea semaforizată pe bd. Dacia este parțial accesibilă. Trecerea are o insuliță de siguranță pentru pietoni, rampe parțial accesibile. Trecerea nu este dotată cu semafor cu semnal sonor, deși este o intersecție cu trafic ridicat de mașini și pietoni. De asemenea lipsesc indicatoarele tactile pe căile pietonale. Este necesar repararea învelișului asfaltic, lărgirea și amenajarea rampelor conform normativelor în vigoare. Problema principală pentru utilizarea trecerii date, constă în inaccesibilitatea căilor scărilor și trotuarului din direcția bd. Traian. Acest fapt limitează esențial posibilitatea de a traversa bd. Dacia pentru părinții cu copii în cărucior și persoanele în scaun rulant. (A se vedea compartimentul 3. Trotuare și căi pietonale)

- Renovarea trecerii subterane pe bd. Dacia.
- Repararea trotuarelor în perimetrul stațiilor de transport public, înlăturarea bordurilor existente pe trotuare.
- Coborârea bordurii la trecerea de pe bd. Decebal și renovarea, conform standardelor a rampelor la trecerea de pietoni pe bd. Dacia.
- Instalarea pavajului tactil la trecerile de pietoni.
- Înlăturarea bordurilor care împiedică accesul în stația pe bd. Dacia (direcția Centru), stația pe bd. Dacia (direcția Aeroport) și stația pe bd. Traian (direcție Grenoble).

- Instalarea semafoarelor cu semnal sonor la trecerile de pietoni din această intersecție

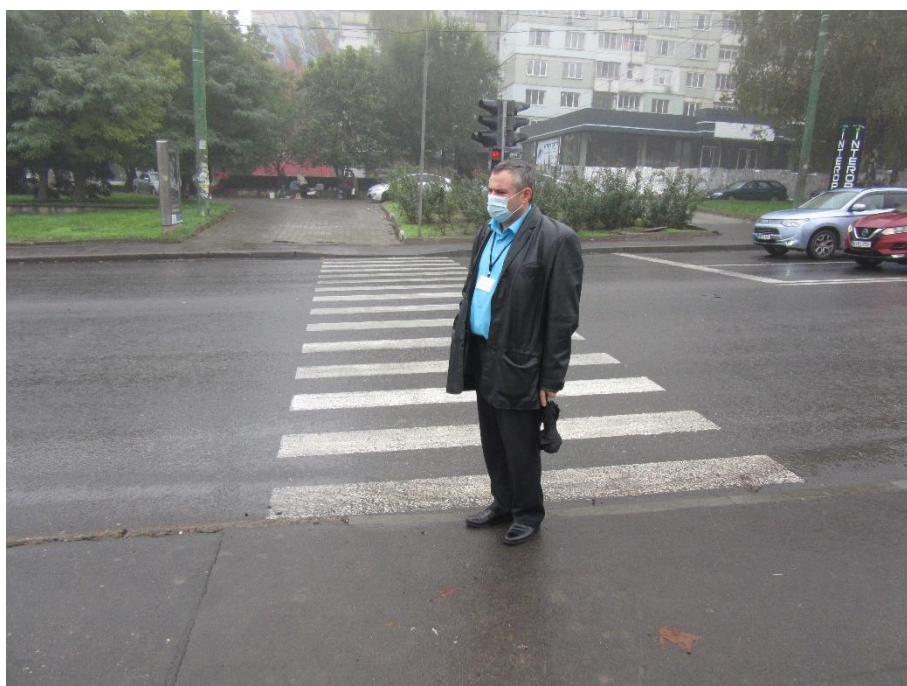
### Trecerea de pietoni bd. Train

Bordurile la trecerea de pietoni și trotuarul în preajma trecerii au fost renovate și coborâte în 2019, odată cu reparația bd. Traian. Trecerea dată nu are pavaj tactil de avertizare care previne persoane cu deficiențe de vedere că intră pe carosabil. De asemenea semaforul nu este dotat cu semnal sonor.

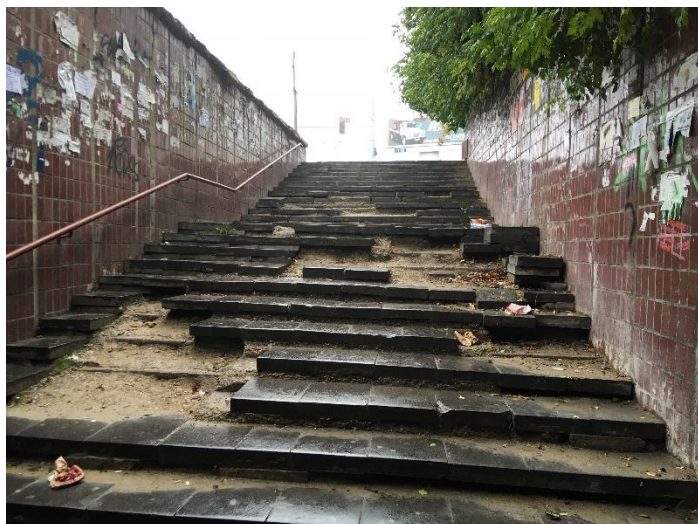
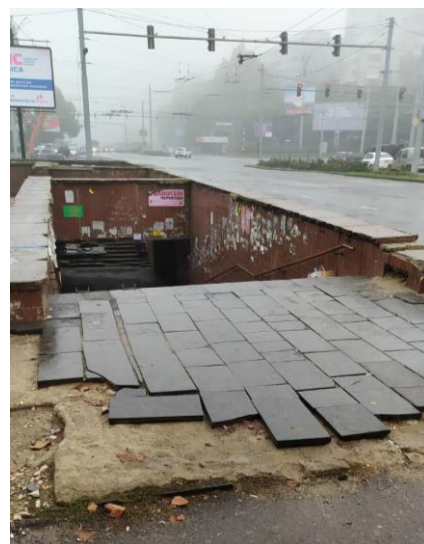
## Trecerea subterană de pietoni

Trecerea subterană este într-o stare avansată de degradare. Două dintre intrările în subterană sunt distruse și prezintă pericol pentru pietoni, în special pentru cei din GMR. În octombrie 2020 în presă au fost mediatizate situații de traumatizare gravă a pietonilor pe treptele alunecoase de pe această trecere. Trecerea nu este iluminată, este murdară și necesită reparații urgente.

La renovarea trecerii de pietoni este necesar să se țină cont de necesitățile GMR, în special: o bună iluminare, suprafețe antiderapante, instalarea barelor de sprijin, treptelor cu contrast vizual, pavajului tactil de orientare și avertizare.

În ce privește accesul pentru utilizatorii de scaun rulant și cărucioare pentru copii, trebuie să menționăm că nu este admisă instalarea șinelor metalice, deoarece acestea sunt contrare reglementărilor tehnice naționale în construcții. De asemenea, conform NCM C.01.06 – 2014. "Cerințe generale de securitate pentru obiectele de construcție la folosirea și accesibilitatea lor pentru persoanele cu dizabilități" rampele de acces în spații exterioare nu trebuie să depășească 8%. Soluția sub forma unei platforme orizontale de ridicare, prezentată în luna octombrie 2020 de Pretura Botanica în comun cu un partid politic, nu oferă garanții de accesibilitate în cadrul unei treceri subterane. Din experiența statelor vecine, Federația Rusă, Ucraina, Belarus, care au instalat astfel de platforme la trecerile subterane, ele în scurt timp nu mai funcționează sau sunt vandalizate.

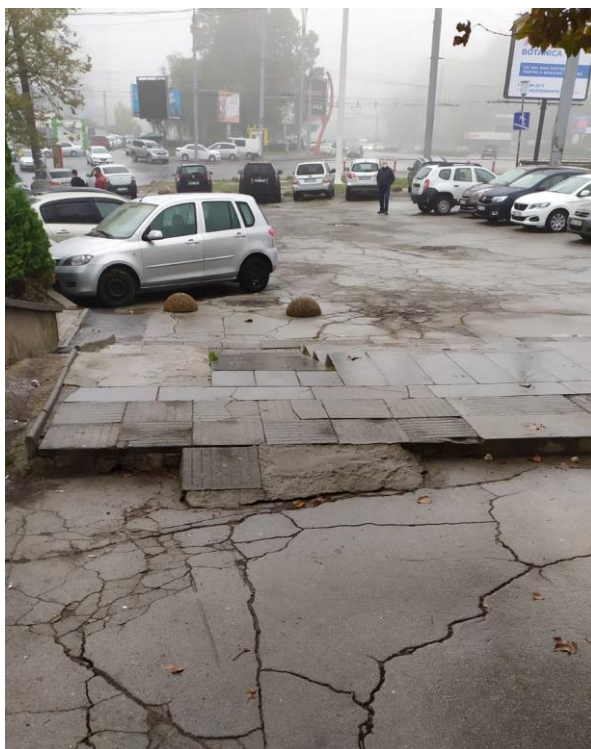
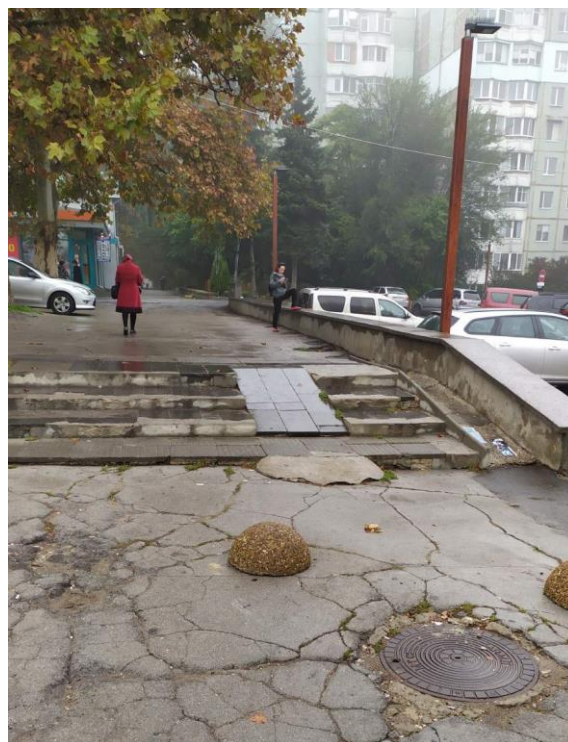
1. **Scările din scuarul din fața restaurantului McDonalds.** Scările sunt deteriorate. Rampa improvizată nu este accesibilă și are un grad de înclinație mai mare de 8%. Lipsesc bare de suport laterale, pavaj tactil de avertizare la începutul scărilor și trepte marcate în culori contrastante.

- Repararea treptelor și amenajarea rampelor pe scările din zona stației de transport public bd. Dacia (direcția Aeroport) și cele în zona trecerii subterane. Rampele trebuie să aibă o înclinație de maxim 8%, culoare contrastantă, suprafața antiderapandă, bare de suport pe ambele părți.
- Renovarea trotuarelor din perimetrul intersecției.
- Renovarea scuarului din fața restaurantului McDonalds.

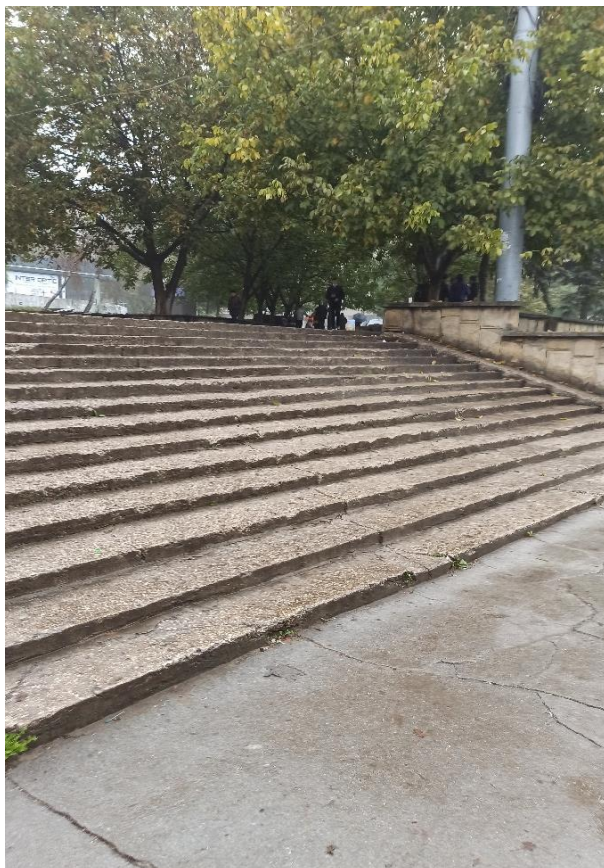
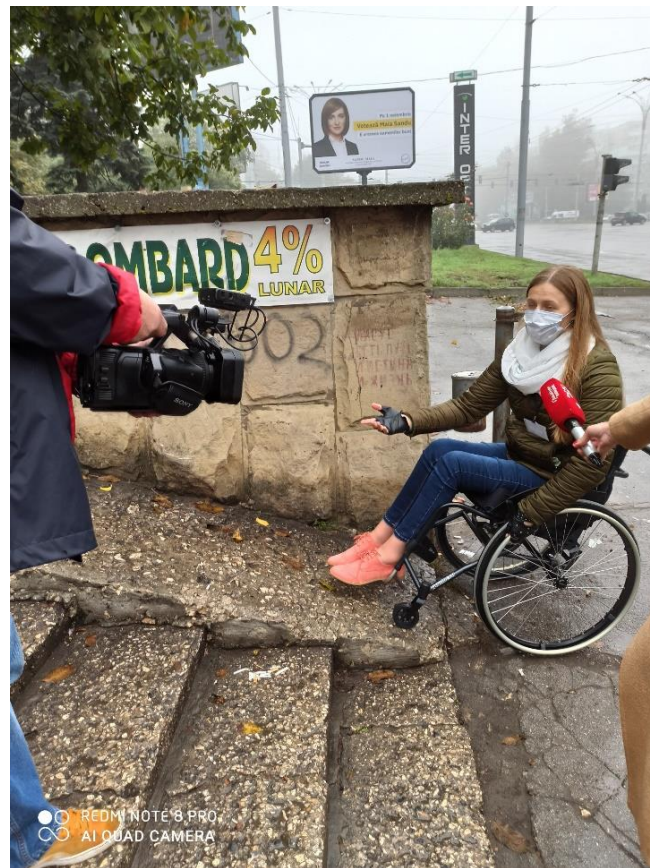
2. **Scările și rampa din preajma stației de transport pe bd. Dacia (direcția Aeroport).** Scările sunt deteriorate, nu au bare de suport laterale. Este necesară repararea acestora, amenajarea barelor laterale de sprijin, contrastului vizual a treptelor și pavajului tactil de avertizare. Rampa din parte bd. Traian este impracticabilă și periculoasă atât pentru persoanele cu dizabilități cât și pentru părinți cu copii în cărucior.

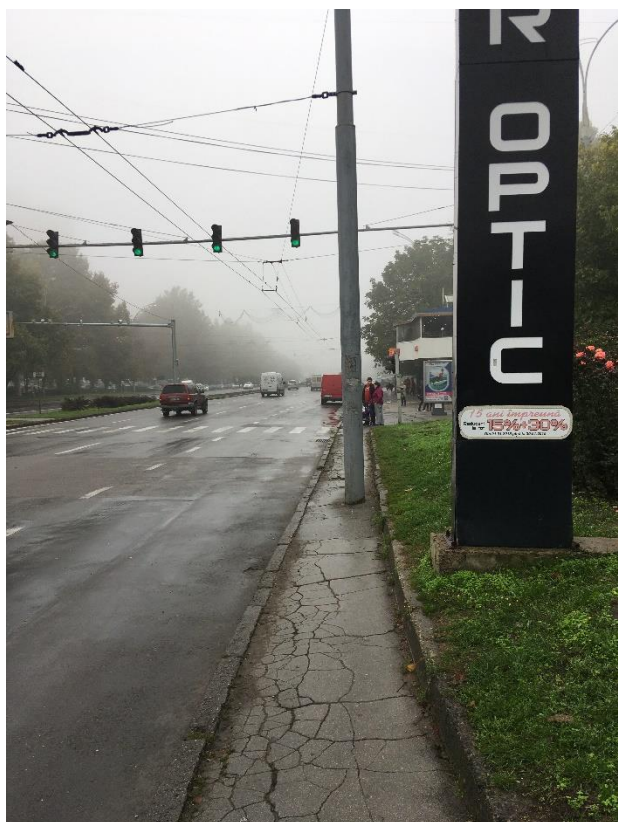
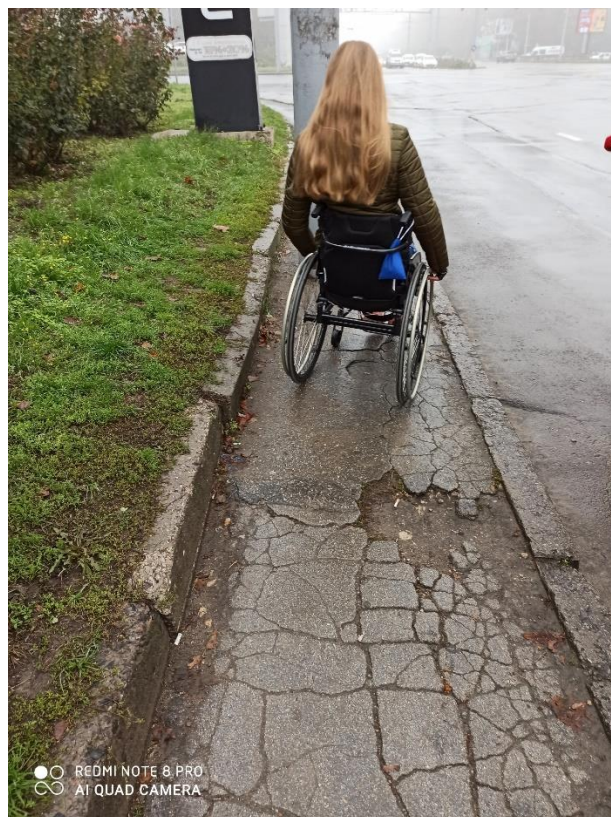
Pentru a trece de pe bd. Dacia spre bd. Traian evitând scările inaccesibile, părinții cu copii în cărucior și utilizatorii de scaun rulant sunt nevoiți să facă ocolire pe trotuarul de-a lungul carosabilului, dar aici sunt amplasați doi piloni chiar în mijlocul trotuarului. Pilonii fac inaccesibil și acest trotuar, deoarece există pericolul răsturnării scaunului rulant.

- Strămutarea cu 1 metru, în afară trotuarului, a pilonului RTEC amplasat pe calea pietonală lângă trecerea de pietoni semaforizată bd.Dacia (a se vedea pag.10)

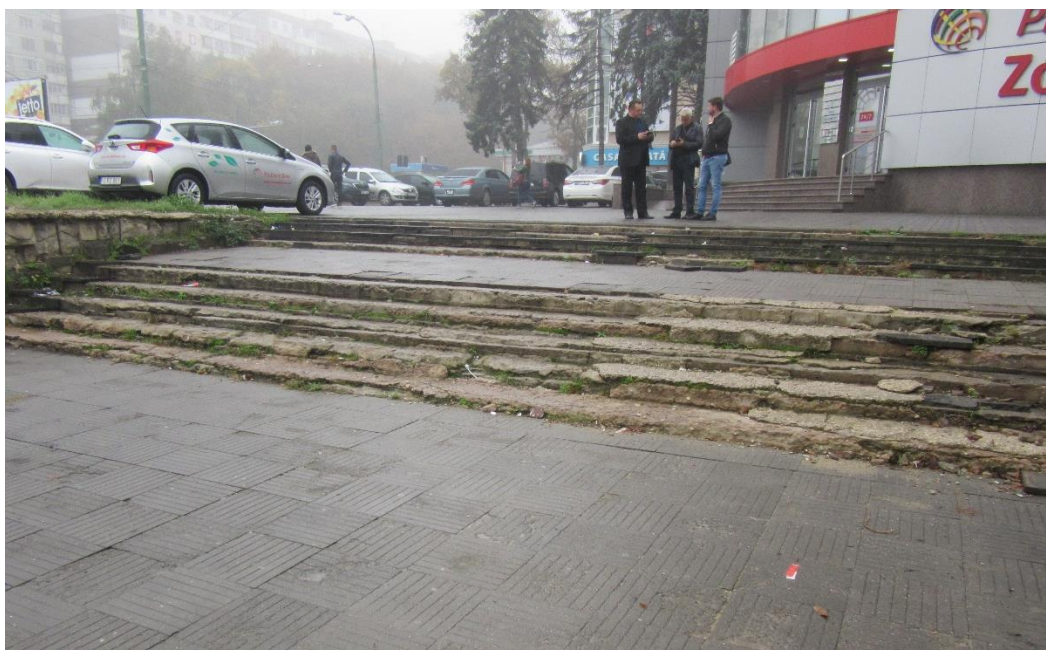
3. **Scările din fața oficiului "ProCreditBank"/ intrarea în trecerea subterană din bd. Traian).** Scările sunt foarte deteriorate, prezintă pericol de accidentare. De asemenea pe acest sector lipsește o rampă de acces care ar dubla scările, contrar cerințelor reglementărilor naționale în construcții în domeniul accesibilității.

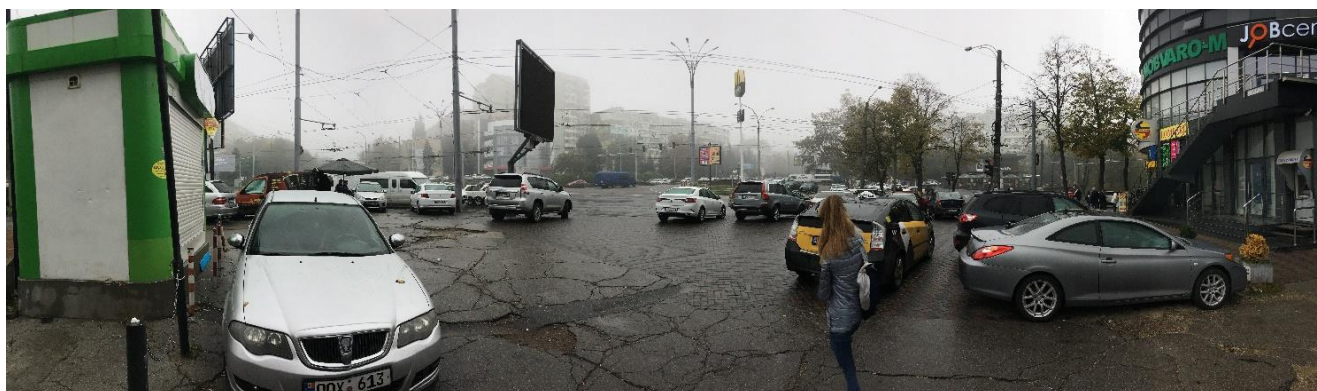
Pe toate trotuarele din jurul intersecției sunt parcate o foarte multe e automobile. Parcări improvizate sunt în scuarul din fața McDonalds, în fața centrului "Olimpia", în scuarul din fața "ProCreditBank" (bd.Traian). Automobile sunt parcate haotic, nu sunt organizate locuri de parcare și nu este delimitat spațiul de parcare de spațiul pentru trotuare și căile pietonale

- Organizarea parcărilor, înlăturarea automobilelor din căile pietonale.
- Înlăturarea obstacolelor (ghiveciuri, bolarzi și alt mobilier stradal) din căile pietonale și în stațiile de transport public.
- Instalarea băncilor și locurilor de odihnă suplimentare în scuaruri.

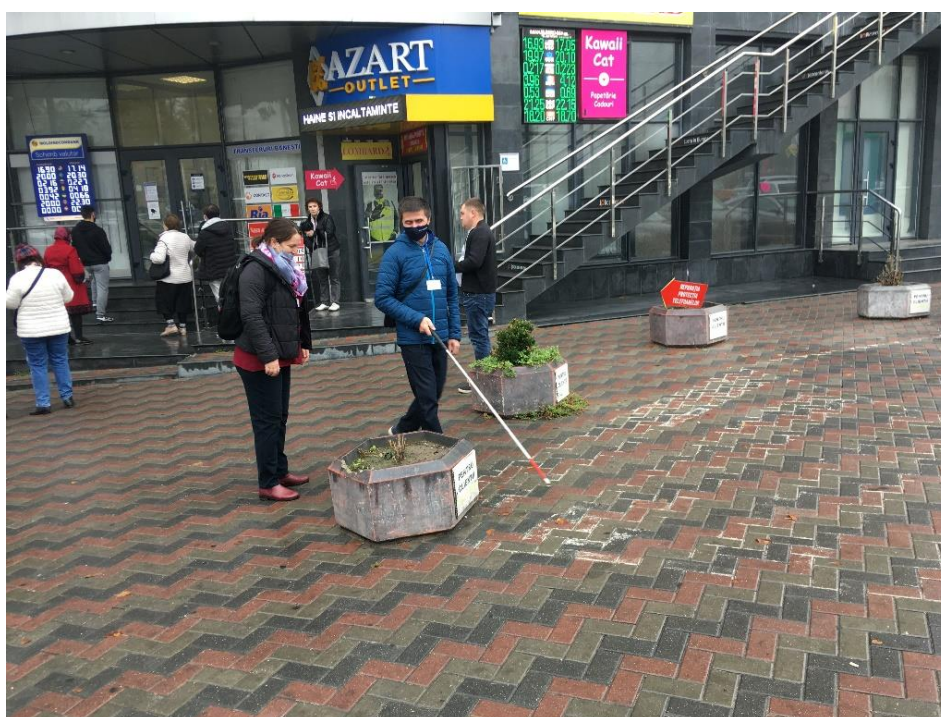
Mobilitate pietonală în intersecție examinată, în afară de automobile parcate, este limitată și de diverse obstacole: ghiveciuri pentru flori, semisfere, bolarzi etc. Aceste obstacole contravin cerințelor reglementărilor naționale în construcții, pt. 5.18- 5.19 din CP C.01.02:2018 "Clădiri și construcții. Prevederi generale de proiectare cu asigurarea accesibilității pentru persoane cu dizabilități". Conform SM ISO 21542 – 2016 înălțimea minimă a obstacolelor în calea pietonală trebuie să fie de 100 cm, contrastul vizual de 30 LRV cu fundalul, să conțină elemente care previn accidentarea și permit detectarea cu bastonul alb. Obstacolele identificate în cadrul auditului, nu corespund acestor cerințe și deci sunt periculoase. Acestea pot cauza accidentarea persoanelor cu deficiențe de vedere precum și altor pietoni.

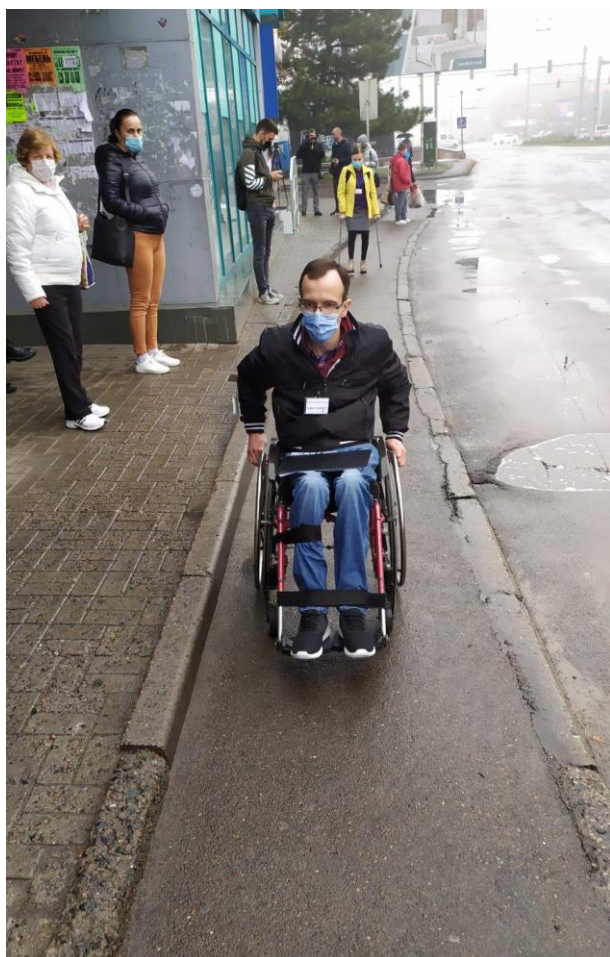
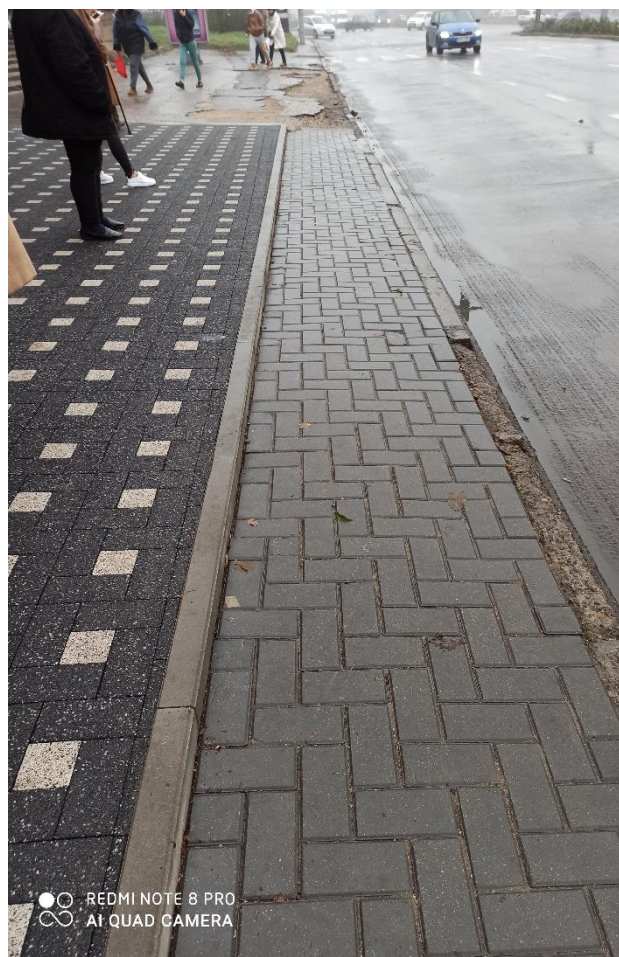
În stațiile de transport nu este asigurat suficient spațiu pentru coborârea pietonilor. Pe ambele stații de pe bd. Dacia, pe trotuar este amplasată bordura la o mică distanță de carosabil. Din cauza bordurii nu este spațiu suficient pentru deschiderea rampei din autobuz/troleibuz și astfel se împiedică urcarea/coborârea persoanelor cu copii în cărucior și utilizatorilor de scaun rulant. De asemenea, din cauza bordurii, persoanele cu dizabilități în scaun rulant nu pot intra sub acoperișul stației de transport.

*Bordurile din stație împiedică accesul în transportul public*

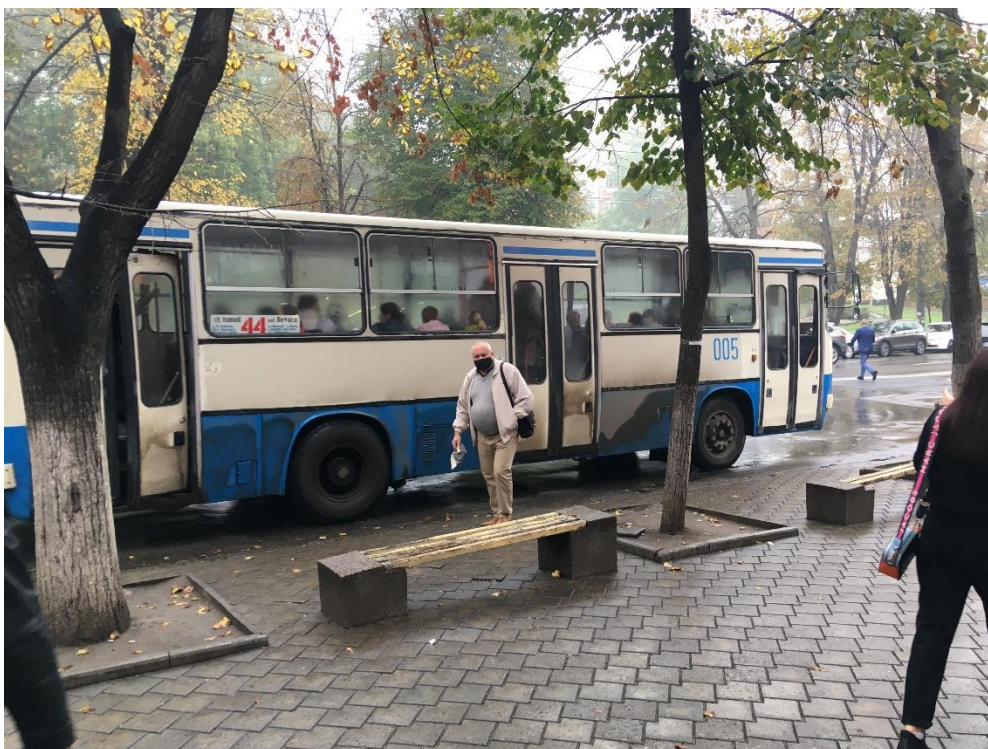
La stația de pe bd. Decebal sunt amplasate bănci la o mică distanță de carosabil. În orele când stația este aglomerată băncile masive, amplasate între arborii stradali, împiedică accesul pietonilor în transport și creează pericol de accidentare.

*Accesul în stație este împiedicat de arbori și mobilier stradal*

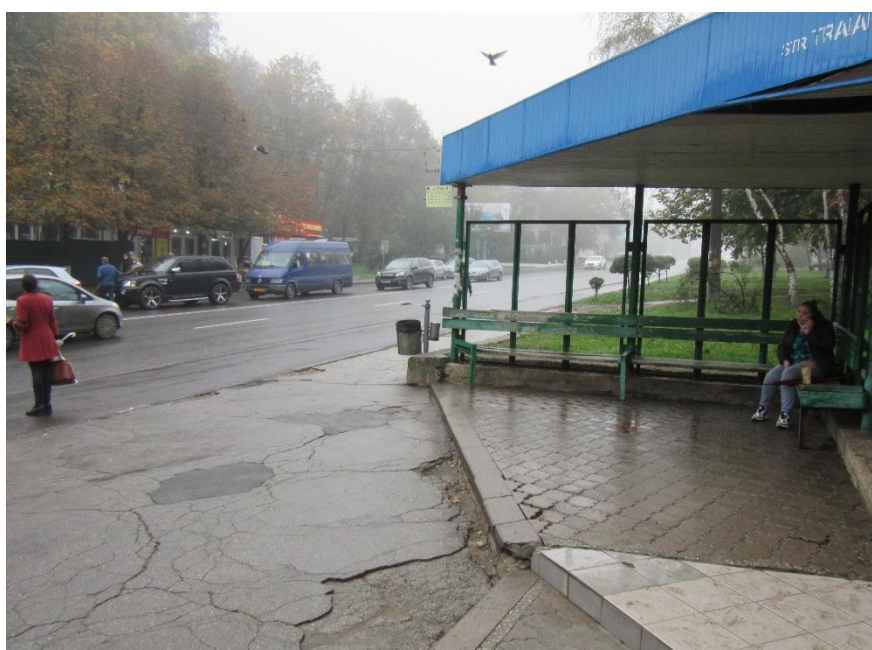
În stația de pe bd. Traian (direcție Grenoble) din cauza bordurii de până la 18 cm., este împiedicat accesul pietonilor din GMR, sub acoperișul stației.

*Bordura împiedică accesul sub acoperișul stație pentru persoanele în scaun rulant*
