## RAPORT DE EVALUARE A CONDIȚIILOR DE ACCESIBILITATE FIZICĂ ÎN CADRUL SCOLII PROFESIONALE NR.7 BLOCUL PRINCIPAL

Str. Maria Drăganu 5, Chișinău MD-2044

AO Centrul pentru Drepturile Persoanelor cu Dizabilități

Autor: Gheorghe Staver  
Consultant accesibilitate

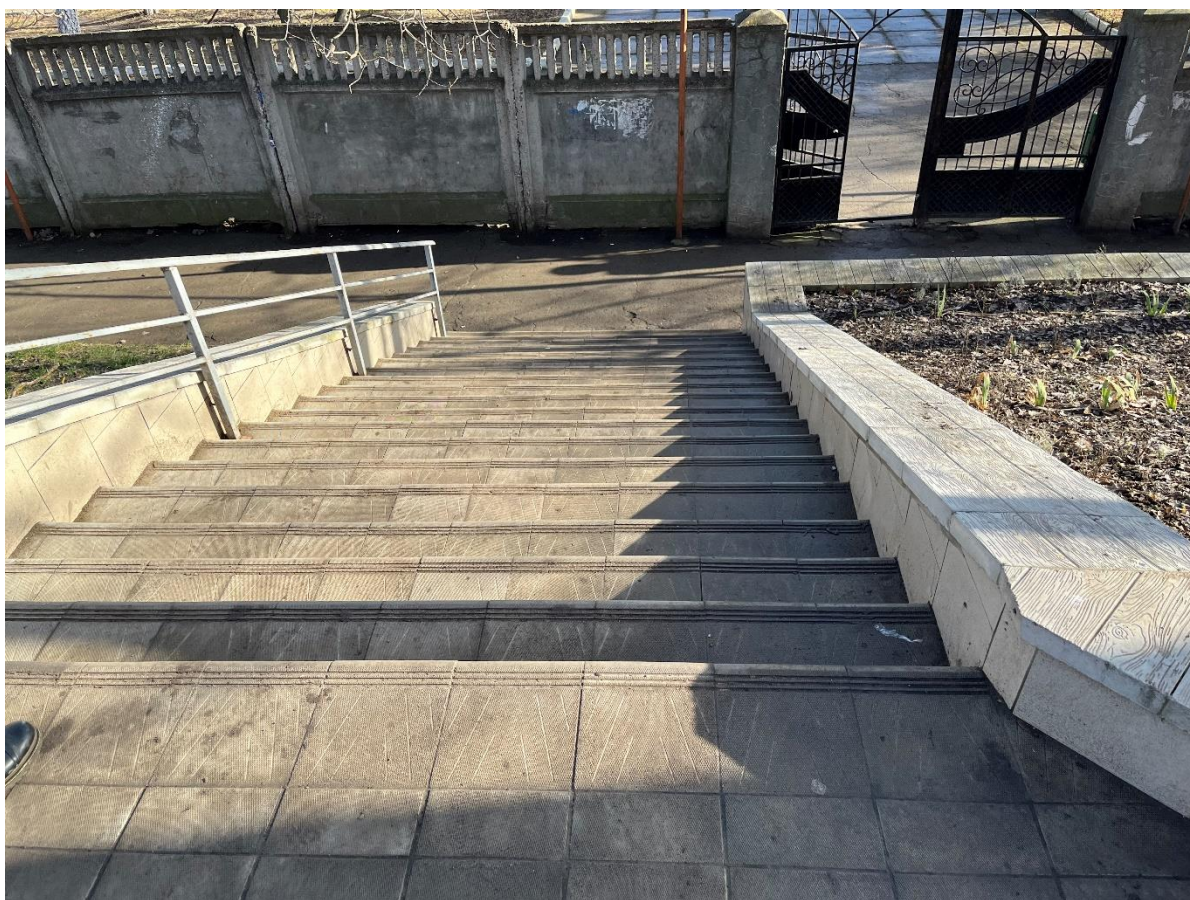
Drumul de la stație până la școală nu intersectează nici un drum. Însuși accesul până la poarta instituției este realizabilă prin 2 căi, prin scară ce are 18 trepte a câte 15 cm înălțime. Trepte ce nu sunt marcate cu bandă contrastantă ce în efect nu sunt accesibile pentru persoanele cu dizabilitate de vedere. Rampă cu e construită.

- ✓ Renovarea trotuarului situat în preajma clădirii;
- ✓ Crearea unei rampe de acces lângă trepte pentru a face eficientă deplasarea persoanelor cu dizabilități utilizatoare de scaun rulant, premergătoare și alt echipament ajutător.

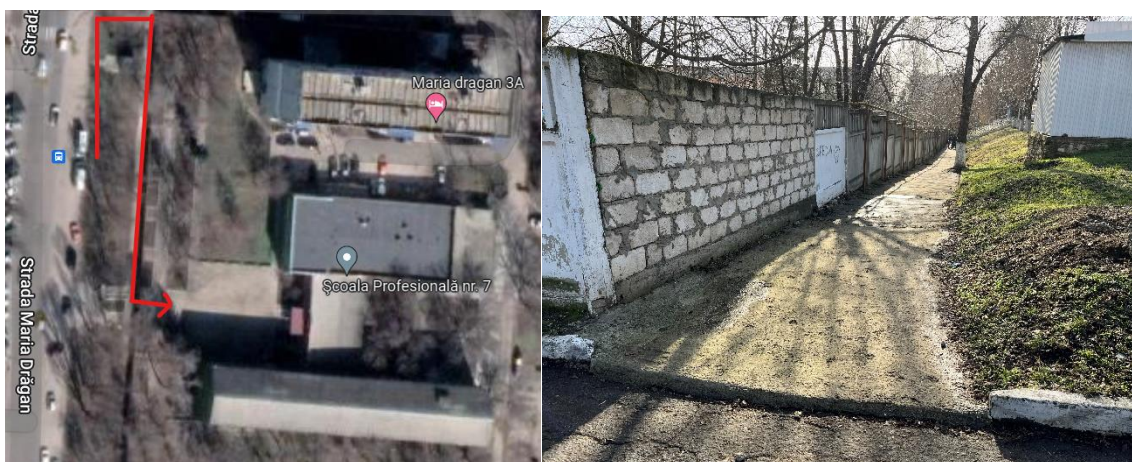
A doua cale de acces este ocolirea. Din asfalt și ciment cu fisuri și denivelări, ce creează impedimente la deplasarea persoanelor cu scaun rulant.

Accesul liber a persoanelor cu dizabilități utilizatoare de scaun rulant, premergătoare și alt echipament ajutător nu este asigurat. Accesul este îngreunat de borduri înalte, trepte, denivelări și gropi.

Căile de acces sunt ne accesibile atât pentru persoanele cu dizabilități de vedere cât și pentru cele utilizatoare de scaun rulant, premergătoare și alt echipament ajutător.

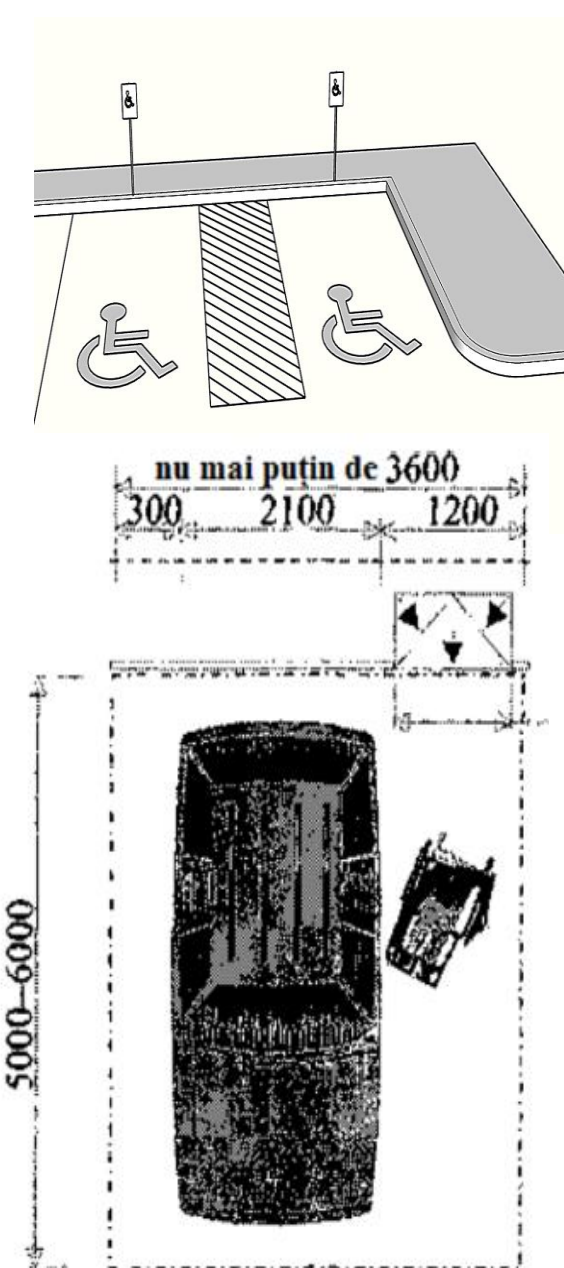
În curtea situată în spatele clădirii sunt amenajate locuri de parcare. În cadrul acestei parări nu sunt rezervate locuri de parcare special amenajate pentru parcare autovehiculelor persoanelor cu dizabilități.

Spațiul existent în curtea clădirii permite amenajarea cel puțin a 2 locuri de parcare rezervat pentru parcare autovehiculelor persoanelor cu dizabilități.

Se recomandă Școlii Profesionale Nr.7 să întreprindă măsuri de amenajare a cel puțin 2 loc de parcare pentru parcare autovehiculelor persoanelor cu dizabilități.

Amenajarea locului de parcare se recomandă a fi realizată în conformitate cu următoarele cerințe:

✓ Reconfigurarea parcajului astfel ca să existe 2% sau minim 2 locuri de parcare pentru persoanele cu dizabilități, marcate corespunzător

✓ Marcarea locului cu indicator și marcaj rutier conform

✓ Marcarea dimensiunii locului de parcare până la 3,5 x 5 m pentru a permite

urcarea/coborârea utilizatorilor de scaun rulant.

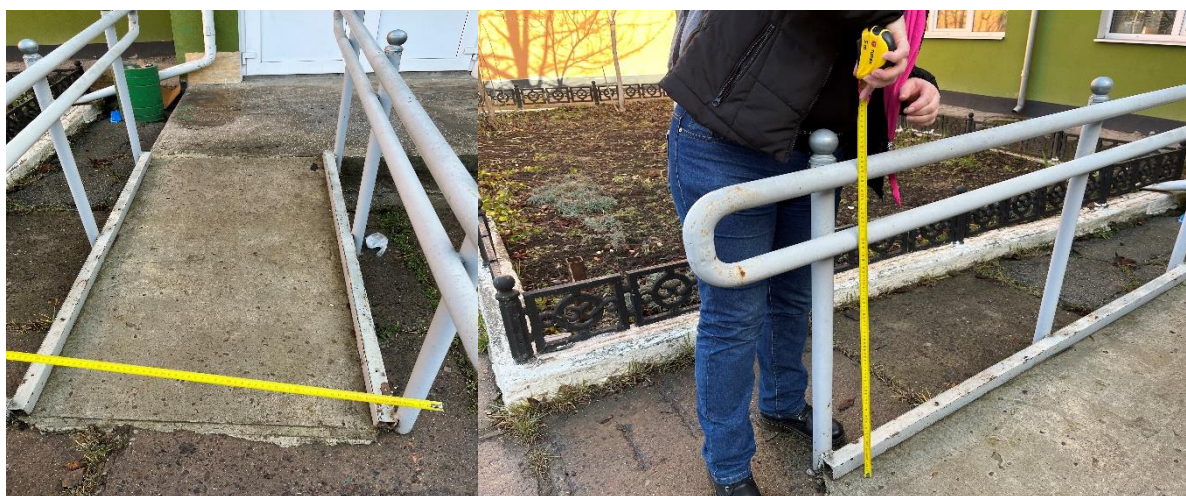
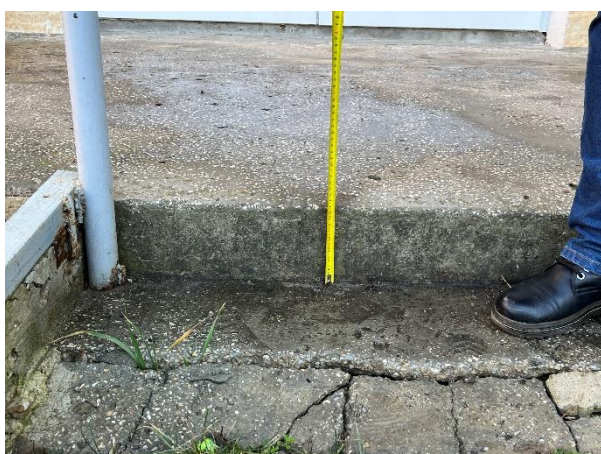
În fața ușii de la a intrare în clădire este situată o platformă cu o treaptă de 15 cm ne semnalizată cu culoare contrastantă și bandă abrazivă. Pe partea stângă a platformei este creată o rampă accesibilă, pe ambele părți a rampei sunt instalate bare de suport (mână curent) în 2 nivele la o înălțime de 0,7 și 0,9 m de la suprafața rampei.

Suprafața rampei, a treptelor și a platformei sunt acoperite cu suprafețe abrazive . Suprafața platformei din fața ușii de la intrare are o dimensiune de circa 1,5 m pe 3 m ceea ce permite manevrarea cu scaun rulant în fața ușii.

Rampa instalată la ușa de la intrare în clădire este accesibilă și permite accesul liber a persoanelor cu dizabilități utilizatoare de scaun rulant, premergătoare și alt echipament ajutător inclusiv a părinților cu copii în cărucior spre ușa de la intrare.

Lipsa marcajului în culoare contrastantă reprezintă un risc pentru accidentarea persoanei cu dizabilitate de vedere.

Se recomandă să se întreprindă măsuri care ar permite evitarea riscului de traumatizare a persoanelor cu dizabilități prin utilizarea rampei sau a treptelor pentru accesul în interiorul clădirii și anume:

- ✓ Pe suprafața rampei și a treptelor se recomandă a fi aplicate benzi de cauciuc aplicarea cărora nu va permite alunecarea persoanei;
- ✓ Pentru asigurarea accesibilității vizuale se recomandă prima și ultima treaptă să fie marcată în culoare contrastantă (galben);

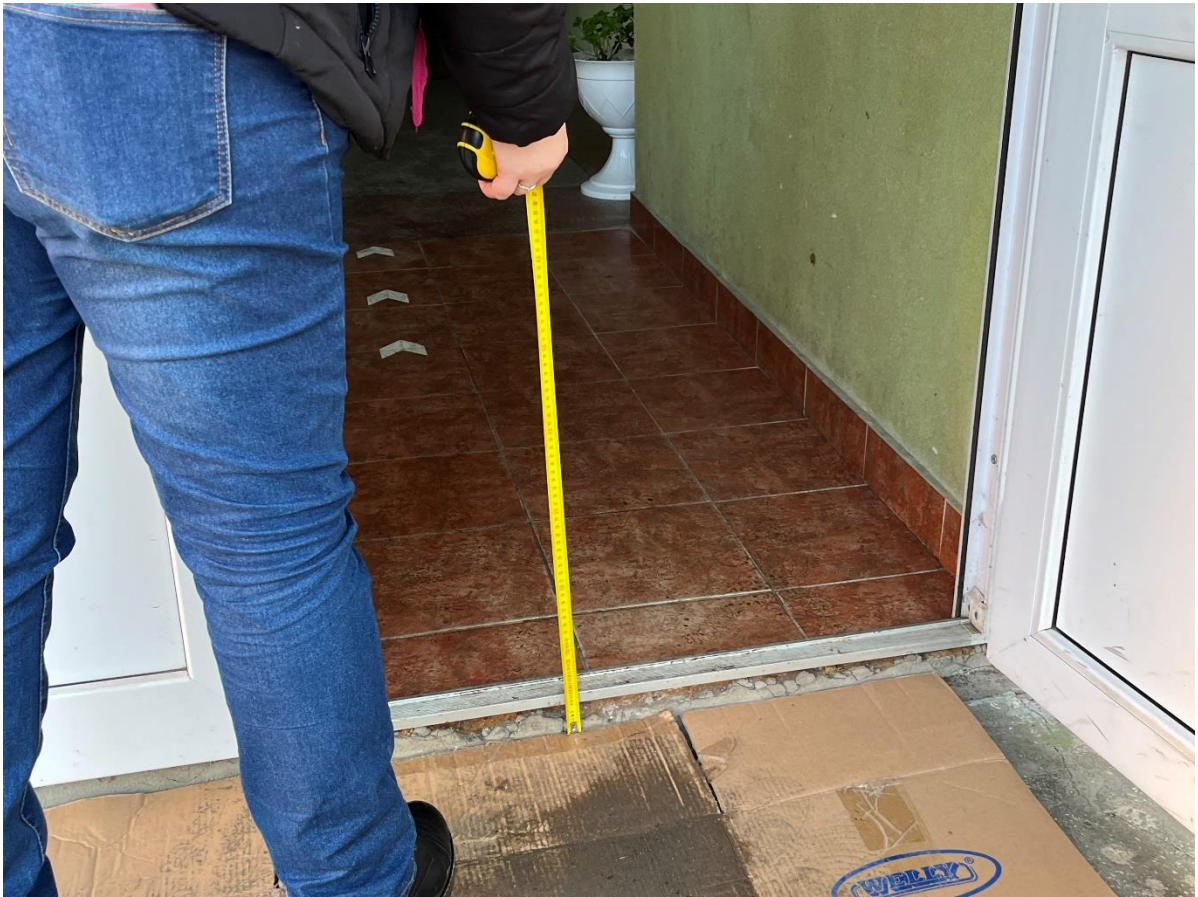
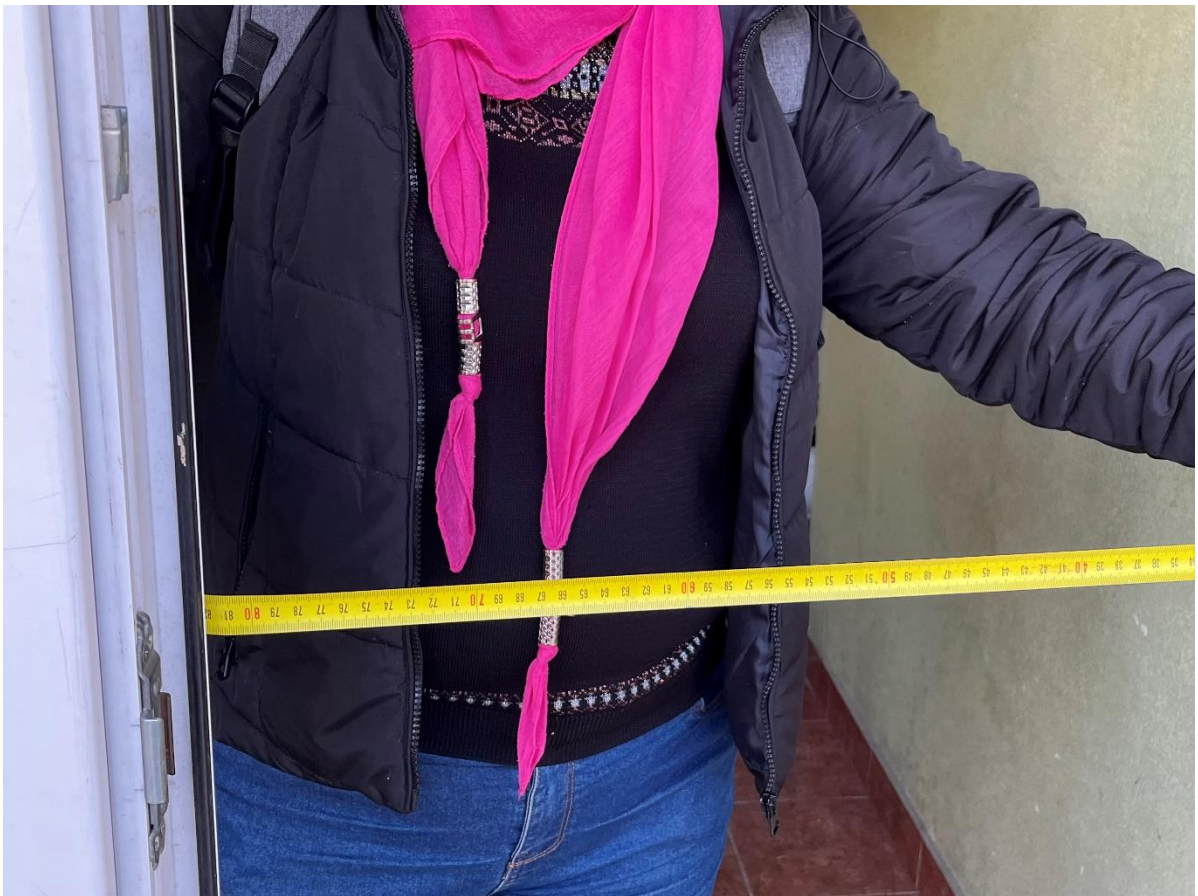
Ușa instalată la intrare în clădire este din aluminiu de 2 părți . Ce pot fi deschise, fiecare parte a ușii are 80 cm. Nu sunt utilizate culori contrastante și marcaje tactile care fac ca ușile de la intrare să fie ușor de identificat.. Ușa are prag de 5 cm . În fața ușii există spațiu redus pentru manevrarea scaunului rulant. Deschiderea ușii este lejeră și implică o forță de operare redusă. La intrarea în clădire nu sunt turnichete sau bariere, care împiedică accesul persoanelor cu dizabilități.

Intrarea în clădire este parțial accesibilă pentru persoane cu dizabilități utilizatoare de scaun rulant, premergătoare și alt echipament ajutător. Însă lipsa elementelor care asigură accesibilitatea vizuală pentru persoane cu dizabilitate de vedere prezintă un potențial risc de accidentare a acestor persoane.

Se recomandă să se întreprindă măsuri pentru asigurarea accesibilității vizuale la intrarea în clădire în special aplicarea benzilor în culori contrastante și marcaje tactile pentru a facilita identificarea ușilor de la intrare și eliminarea pragului.

Eliminarea pragului de la ușă principală de la intrarea în clădire.

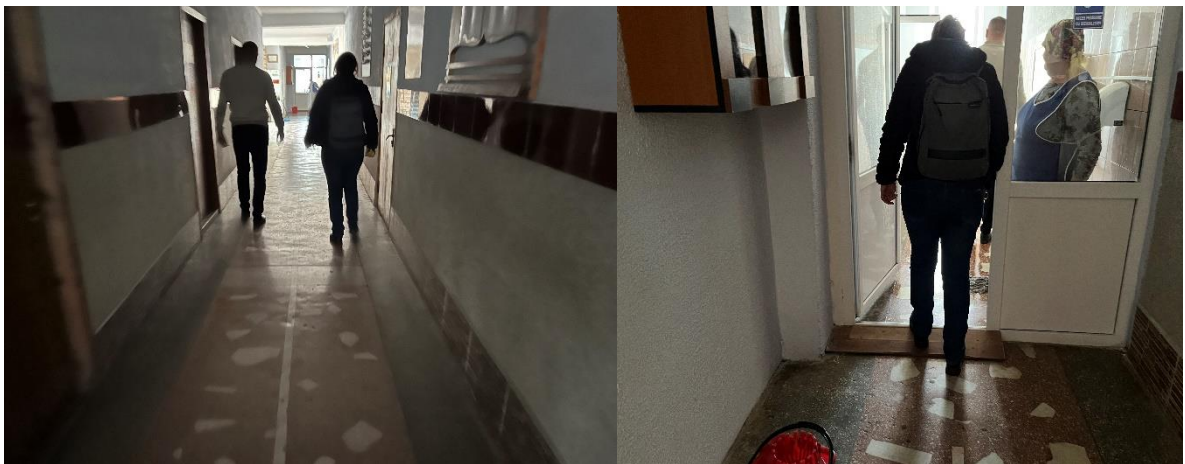
Holurile și coridoarele din interiorul clădirii au o iluminare insuficientă naturală. În interiorul clădirii nu sunt folosite culori contrastante și nu sunt aplicate marcaje tactile pentru a facilita orientarea în interiorul clădirii.

Sunt prezente uși duble cu dimensiuni de 75cm și praguri de 5cm compensate cu rampe improvizate din lemn.

Toate spațiile din interiorul clădirii, destinate publicului, sunt parțial accesibile utilizatoare de scaun rulant, premergătoare și alt echipament ajutător. În ceea ce privește asigurarea accesibilității vizuale pentru persoane cu dizabilitate de vedere aceasta nu este asigurată. Lipsește marcajul tactil pentru identificare ușilor din interiorul clădirii.

- ✓ Pe suprafața ușilor din interiorul oficiului în vederea asigurării contrastului vizual aplicarea marcajelor în culoare contrastantă. Marcajele urmează să fie aplicate la o înălțime de 1,2-1,6 m de la pardoseală.

- ✓ Aplicarea pe suprafața pardoselii a marcajului tactil în scopul asigurării identificării ușilor de către persoanele cu dizabilitate de vedere.

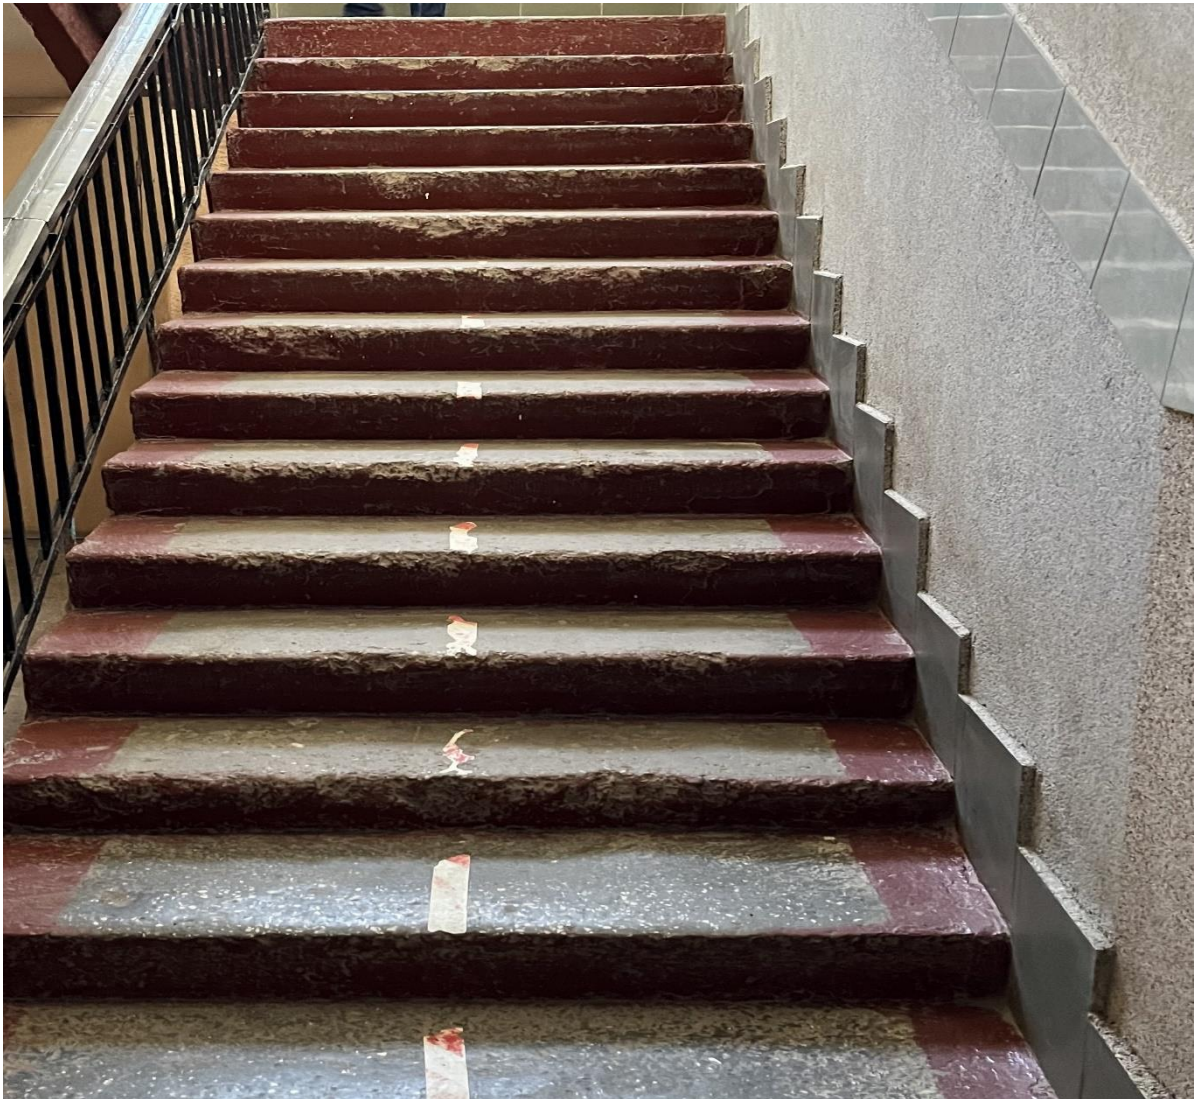
Accesul la etajele superioare este asigurat prin intermediul scărilor.

Prima și ultima treaptă a fiecărei secții a scărilor nu este marcată în culoare contrastantă.

Etajele superioare sunt inaccesibile persoanelor utilizatoare de scaun rulant, premergătoare și alt echipament ajutător

Se recomandă Școlii Profesionale Nr.7 în scopul asigurării contrastului vizual să fie marcată prima și ultima treaptă a fiecărei secii a scării din interiorul clădirii în culoare contrastantă.

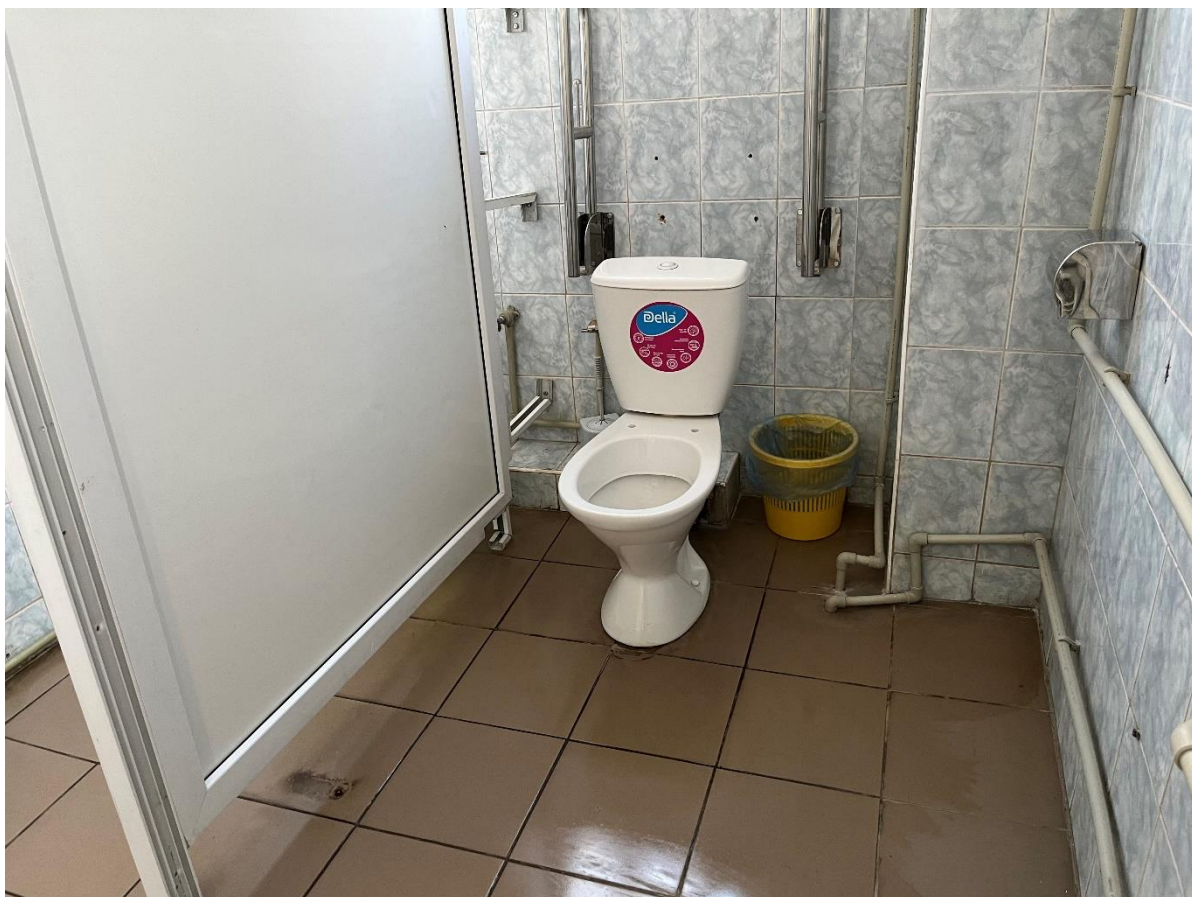
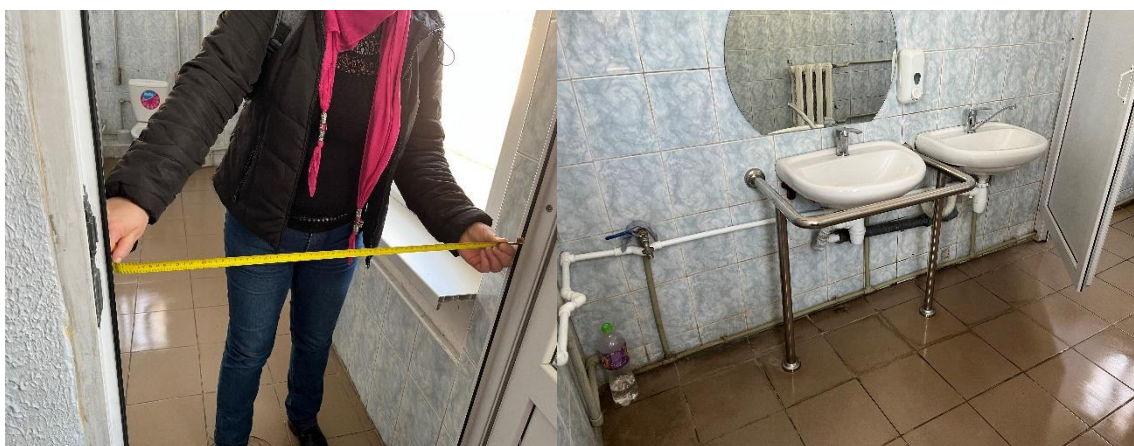
Școala Profesională Nr.7 la primul etaj dispune de 1 grup sanitar grup sanitar. Lățimea ușii e de 73 cm pragul este de 5 cm compensat printr-o rampă improvizată din lemn.

Deschiderea ușii de la grupul sanitar necesită o forță de o operarea redusă. Nu sunt utilizate culori contrastante și marcaje tactile în interiorul grupului sanitar. Podeaua în interiorul grupului sanitar nu este antiderapantă. Interiorul grupului sanitar este bine iluminat. Lipsesc elemente care ar asigura accesibilitatea vizuală în interiorul grupului sanitar.

Bare de sprijin sunt instalate pe ambele părți ale vasului WC, una din care este pliabilă. Barele au un diametru între 30-50 mm. Barele de sprijin sunt poziționate la o înălțime de 55 -75 cm de la podea. Distanța dintre barele de sprijin ale vasului de WC este de 60-70 cm. Toaleta nu este echipată cu sistem de alarmă. Partea de sus a lavoarului este amplasată la o înălțime între 75 cm de la podea. Întrerupătoarele sunt poziționate la o înălțime între 85-95 cm de la podea.

Grupul sanitar e parțial accesibil poate fi folosit cu careva restricții de către persoane cu dizabilități utilizatoare de scaun rulant. În ceea ce privește folosirea grupurilor sanitare de utilizatorii de premergătoare și alt echipament ajutător cum ar fi cârje bastoane, din motivul că suprafața pardoselii nu este antiderapantă aceasta reprezintă un potențial risc de accidentare a acestor persoane.

Grupurile sanitare necesită a fi amenajate sub aspectul asigurării accesibilității vizuale.

- ✓ În interiorul grupurilor sanitare este necesar de a aplica elemente care ar asigura contrastul vizual dintre obiectele existente ce sunt amplasate în acest spațiu.
- ✓ În scopul asigurării riscurilor de alunecare accidentare a persoanei pe suprafața pardoselii se recomandă a fi aplicate plăci de poliuretan sau cauciuc în culoare contrastantă în raport cu restul suprafeței.
- ✓ În cabina de WC pe perete la o înălțime de 90 cm de la suprafața pardoselii este necesar să fie instalat un buton de alarmă pentru solicitarea ajutorului în caz de accidentare, care să fie conectat cu secretariatul sau biroul persoanei de suport .
- ✓ Lărgirea ușii de intrare în grupul sanitar de la 73 cm la 90cm.
