## **RAPORT DE EVALUARE A CONDIȚIILOR DE ACCESIBILITATE FIZICĂ ÎN CADRUL SCOLII PROFESIONALE NR.7 BLOCUL 2**

Str. Sarmisegetusa 39, Chișinău MD-2032

**Autor: Gheorghe Staver**

**Chișinău 2022**

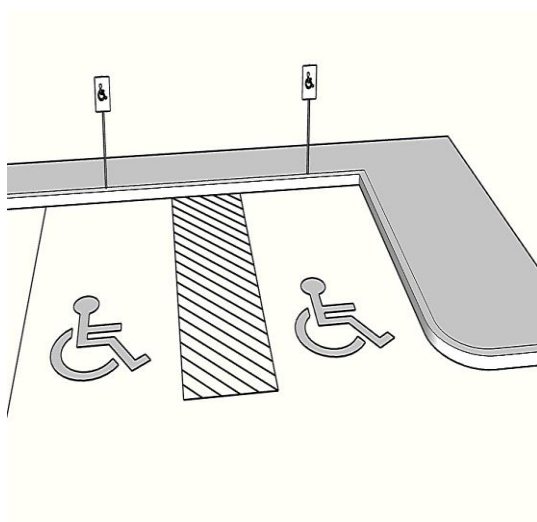
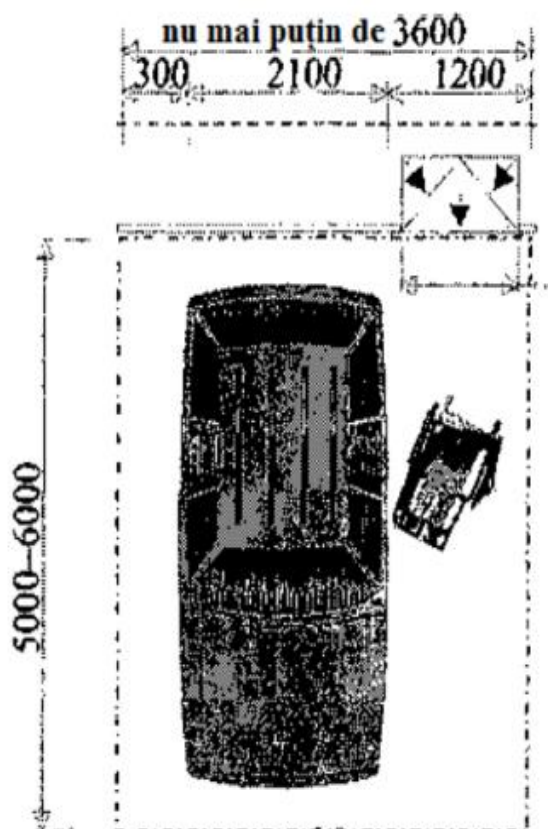
În curtea situată în spatele clădirii sunt amenajate locuri de parcare. În cadrul acestei parcări nu sunt rezervate locuri de parcare special amenajate pentru parcare autovehiculelor persoanelor cu dizabilități.

Spațiul existent în curtea clădirii permite amenajarea cel puțin a 2 locuri de parcare rezervat pentru parcare autovehiculelor persoanelor cu dizabilități.

Se recomandă Școlii Profesionale Nr.7 să întreprindă măsuri de amenajare a cel puțin 2 loc de parcare pentru parcare autovehiculelor persoanelor cu dizabilități.

Amenajarea locului de parcare se recomandă a fi realizată în conformitate cu următoarele cerințe:

- ✓ Reconfigurarea parcajului astfel ca să existe 2% sau minim 2 locuri de parcare pentru persoanele cu dizabilități, marcate corespunzător

✓ Marcarea locului cu indicator și marcaj rutier conform

✓ Marcarea dimensiunii locului de parcare până la 3,5 x 5 m pentru a permite

urcarea/coborârea utilizatorilor de scaun rulant.

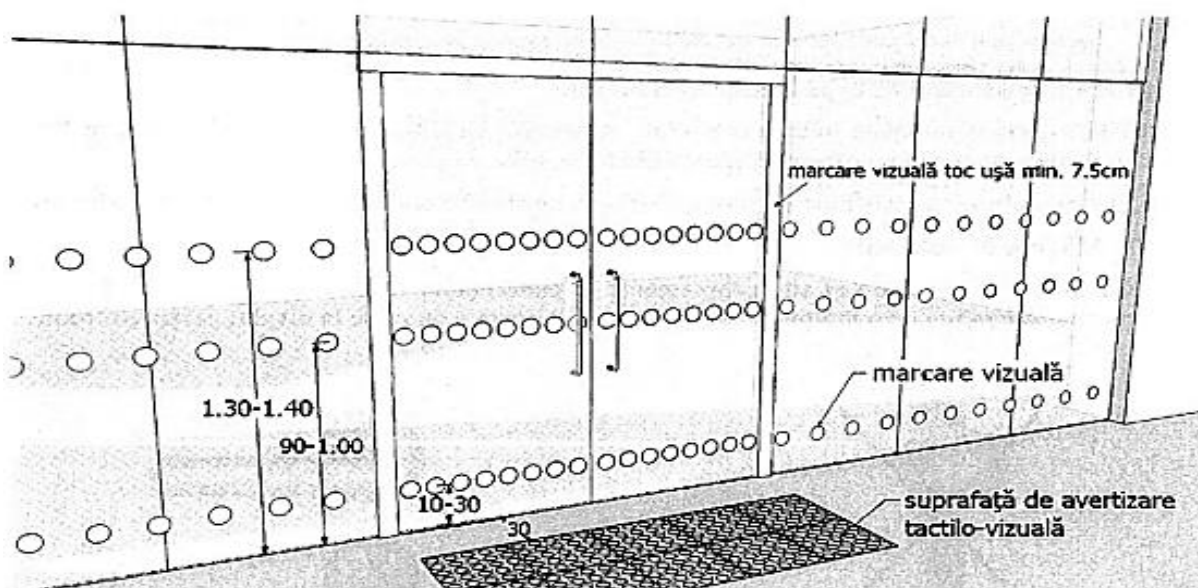
Ușa instalată la intrare în clădire este din aluminiu de 2 părți . Ce pot fi deschise, fiecare parte a ușii are 73 cm. Nu sunt utilizate culori contrastante și marcaje tactile care fac ca ușile de la intrare să fie ușor de identificat.. Ușa are prag de 5 cm . În fața ușii există spațiu îndestulat pentru manevrarea scaunului rulant. Deschiderea ușii este lejeră și implică o forță de operare redusă. La intrarea în clădire nu sunt turnichete sau bariere, care împiedică accesul persoanelor cu dizabilități.

asigură accesibilitatea vizuală pentru persoane cu dizabilitate de vedere prezintă un potențial risc de accidentare a acestor persoane.

Eliminarea pragului de la ușă principală de la intrarea în clădire.
