RAPORT DE EVALUARE A CONDIȚIILOR DE ACCESIBILITATE FIZICĂ ÎN CADRUL CENTRUL DE EXCELENȚĂ ÎN INDUSTRIE UȘOARĂ

Str. Nicolai Costin 55 , Chișinău MD-2071.

Autor: Gheorghe Staver

Chișinău 2022

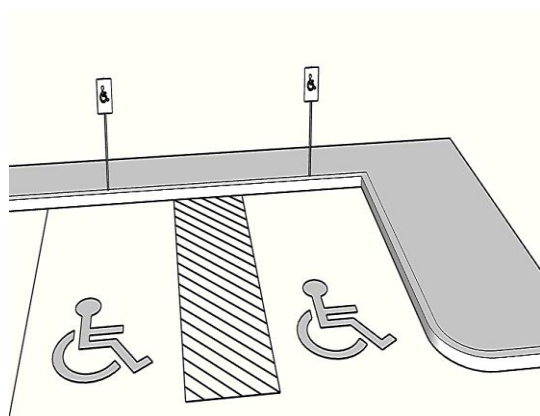
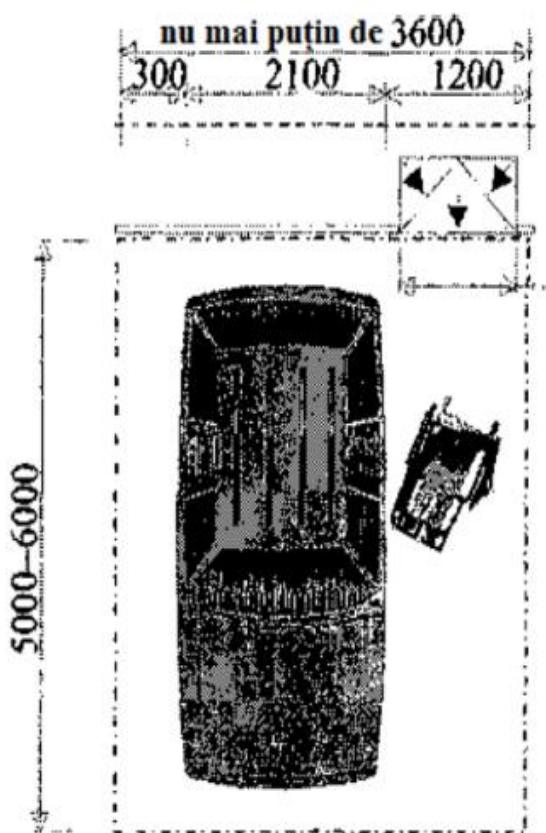
În curtea colegiului nu sunt amenajate locuri de parcare însă este loc îndeajuns pe teritoriul colegiului în cadrul cărui e posibil de amenajat locuri de parcare pentru angajați cât și pentru persoanele cu dizabilități.

Spațiul existent în curtea clădirii permite amenajarea cel puțin a 2 locuri de parcare rezervat pentru parcare a autovehiculelor persoanelor cu dizabilități.

Se recomandă Centrul de Excelență în Industrie Ușoară să întreprindă măsuri de amenajare a cel puțin 2 locuri de parcare pentru autovehiculele persoanelor cu dizabilități.

✓ Reconfigurarea parcajului astfel ca să existe 2% sau minim 2 locuri de parcare pentru persoanele cu dizabilități, marcate corespunzător

✓ Marcarea dimensiunii locului de parcare până la 3,5 x 5 m pentru a permite

urcarea/coborârea utilizatorilor de scaun rulant.

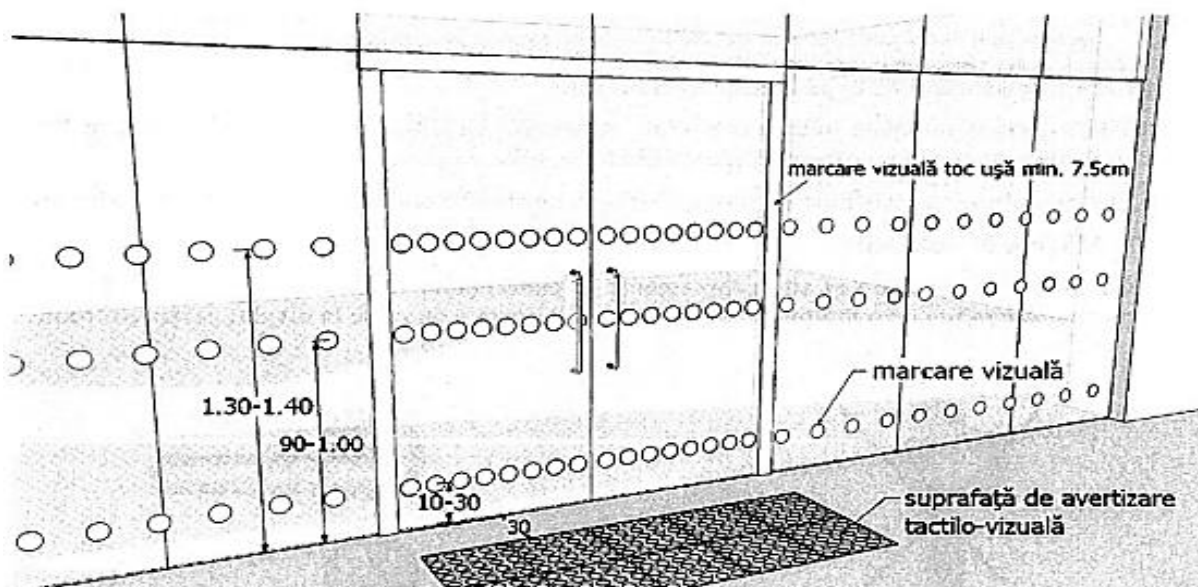
Ușile instalate la intrare în clădire sunt de model unic. Sunt din aluminiu de 2 părți. Ce pot fi deschise, fiecare parte a ușii are 73 cm. Nu sunt utilizate culori contrastante și marcaje tactile care fac ca ușile de la intrare să fie ușor de identificat.. Ușa are prag de 2 cm. În fața ușii există spațiu îndestulat pentru manevrarea scaunului rulant. Deschiderea ușii este lejeră și implică o forță de operare redusă. La intrarea în clădire nu sunt turnichete sau bariere, care împiedică accesul persoanelor cu dizabilități.

Intrarea în clădire este parțial accesibilă pentru persoane cu dizabilități utilizatoare de scaun rulant, premergătoare și alt echipament ajutător. Însă lipsa elementelor care asigură accesibilitatea vizuală pentru persoane cu dizabilitate de vedere prezintă un potențial risc de accidentare a acestor persoane.

Se recomandă să se întreprindă măsuri pentru asigurarea accesibilității vizuale la intrarea în clădire în special aplicarea benzilor în culori contrastante și marcaje tactile pentru a facilita identificarea ușilor de la intrare și eliminarea pragului.

Eliminarea pragului de la ușă principală de la intrarea în clădire.

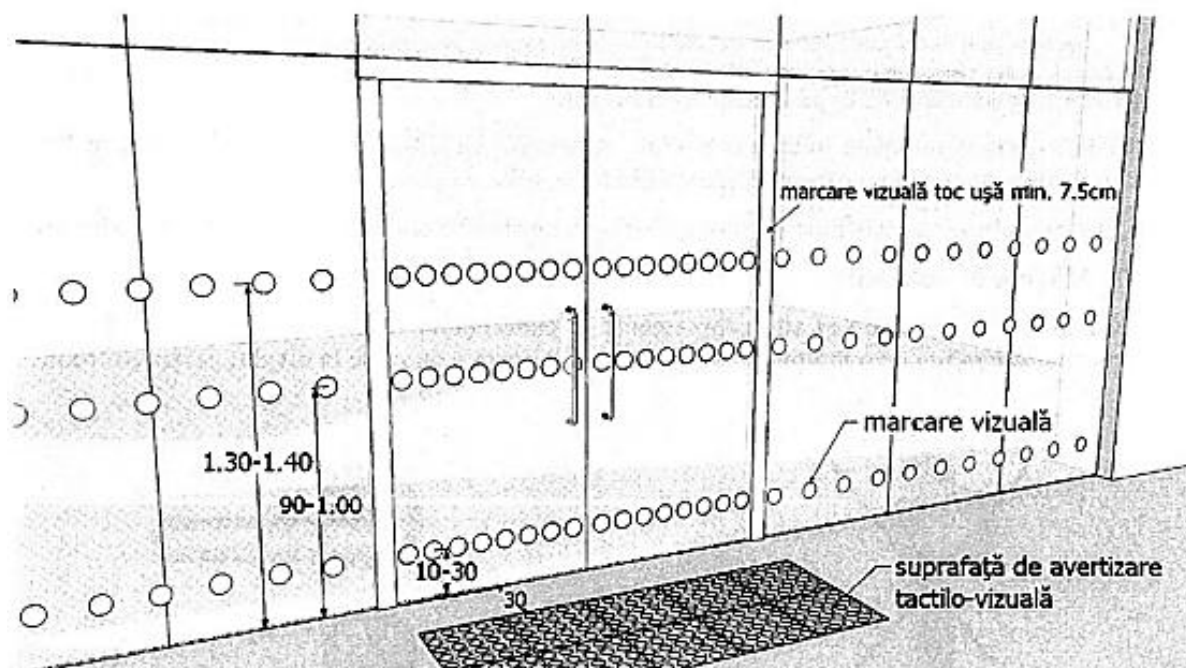
Holurile și coridoarele din interiorul clădirii au o iluminare insuficientă atât naturală . În interiorul clădirii sunt folosite culori contrastante însă nu sunt aplicate marcaje tactile pentru a facilita orientarea în interiorul clădirii.

- ✓ Pe suprafața ușilor din interiorul oficiului în vederea asigurării contrastului vizual aplicarea marcajelor în culoare contrastantă. Marcajele urmează să fie aplicate la o înălțime de 1,2-1,6 m de la pardoseală.

- ✓ Aplicarea pe suprafața pardoselii a marcajului tactil în scopul asigurării identificării ușilor de către persoanele cu dizabilitate de vedere.
